**INFORME DE PRESTACION DE SERVICIOS DE PROMOCION Y
PREVENCION
INSPECCIÓN GENERAL DE SEGURIDAD**

**NOMBRE DE LA EMPRESA CLIENTE
ALCALDIA DEL CARMEN DE VIBORAL**

**Ciudad y Fecha
Carmen de Viboral, Junio 26 de 2024**

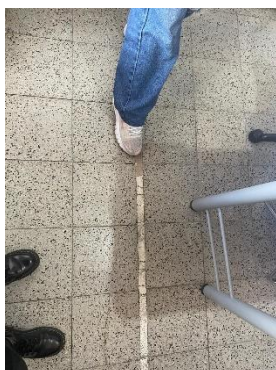
Area de Ubidad deTalento Humano, ubicada en el segundo piso (7 puestos de trabajo):

- Presencia de humedad y goteras.
- Riesgo electrico por cables suelto debajo los escritorios.
- Riesgo locativo por desnivel en piso.

- *Realizar reparación ó reubicación de las personas u áreas que están expuestas de las humedades ya que estas pueden generar riesgo en la salud.*
- *Realizar arreglo ó reubicación de las personas u áreas que están expuestas de las humedades o goteras ya que algunas de ellas están generando caída de los techos, pudiendo ocasionar accidentes de trabajo y lesiones severas.*
- *Realizar reparación de los pisos que se encuentran desnivelados, para no generar un riesgo de caída de las personas.*
- *Organizar cableado suelto para no generar riesgo eléctrico y riesgo locativo de caída.*
- *Tener en cuenta el cumplimiento de la norma RETIE, para la exposición al riesgo eléctrico ya que, con el tema de las goteras, tienen el riesgo de generar contacto directo con la electricidad.*

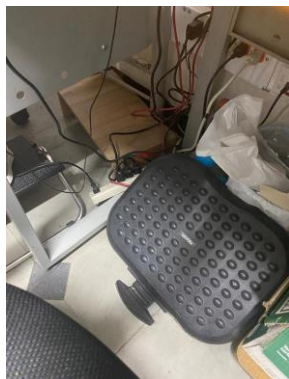
Area sisben ubicada en el primer piso (3 puestos de trabajo).

- Humedad en las paredes.
- Riesgo electrico por cables regados.
- Piso desnivelado.
