RAPPORT D'ÉTAT DES LIEUX

ETAT DE LIEUX D'UN OUVRAGE EXISTANT - SAE 1.06

La salle étudiée, identifiée sous le numéro **1B035**, est située au **RDC** du bâtiment **B** du département Génie Civil de l'IUT de Saint-Nazaire. Elle est utilisée comme **salle de travaux dirigés** (TD) et peut accueillir jusqu'à **29 personnes** dans des conditions optimales.

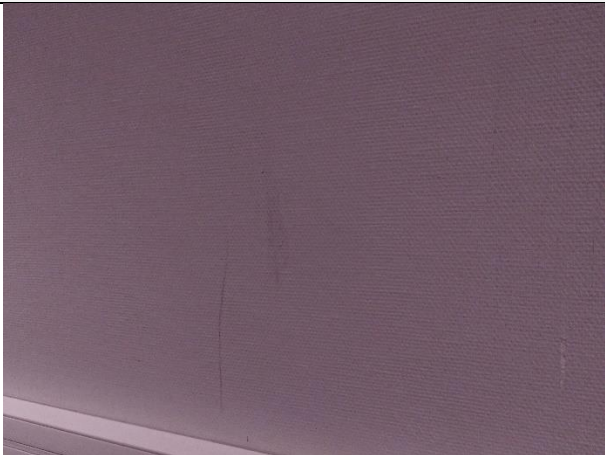
Figure :	Photographie :	Légende :
Figure 1

Mur en placo avec toile de verre peinte, présentant des traces d'usure.
Figure 2

- Réparer le carré de faux plafond endommagé et traiter les traces d'usure sur les murs et le sol.
- Réparer le mécanisme grippé d'une fenêtre oscillo-battante.

- Remplacement du carré de faux plafond endommagé et traitement des traces d'usure sur les murs et le sol.

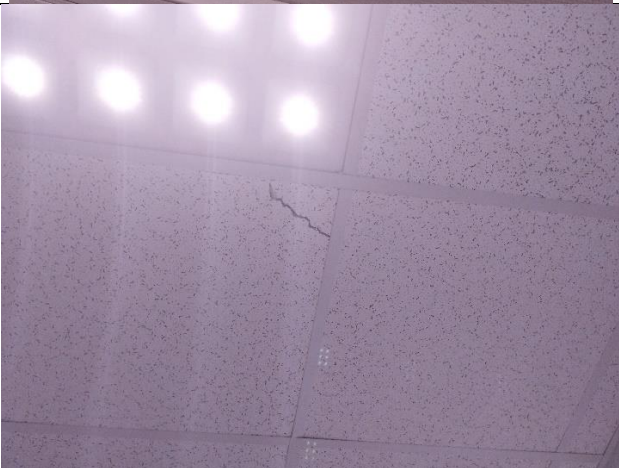
Faux plafond en dalles perforées (56x58 cm), avec un carré endommagé.
Figure 3

Le fissures du faux-plafond ne représentent pas de problème majeur mais peuvent être remplacées pour une meilleure esthétique.

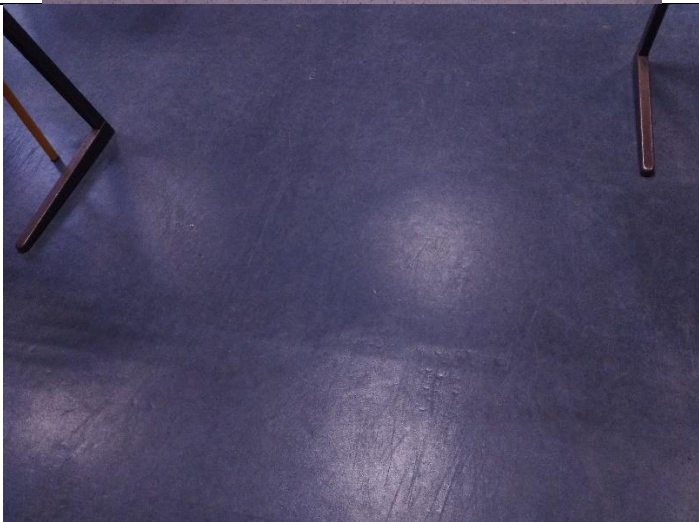
Sol en lino, présentant des traces d'usure et quelques trous localisés.

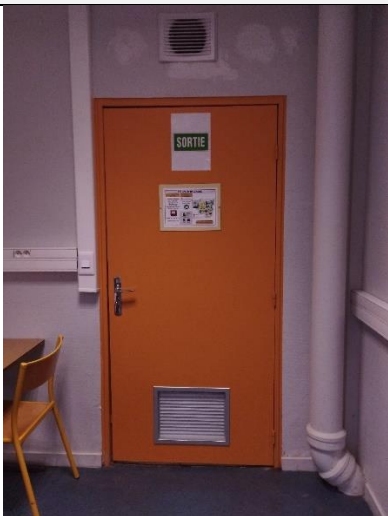
Figure :	Photographie :	Légende :
Figure 4

Porte battante en bois peinte, avec des éclats visibles sur la peinture.
Figure 5

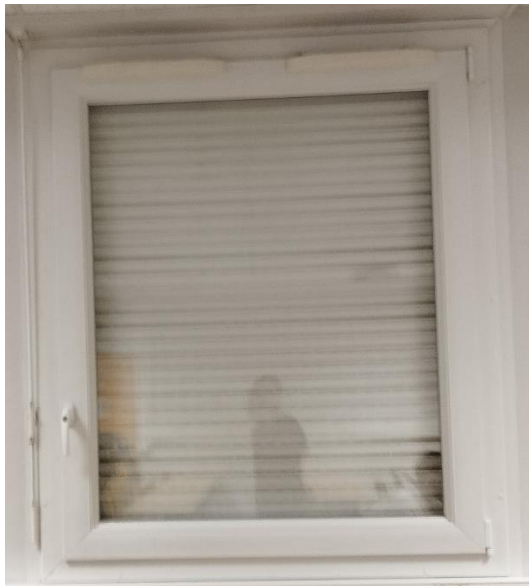
Fenêtre oscillo-battante en PVC (118,5x142 cm) avec mécanisme grippé.
Figure 6

Une des fenêtres oscillo-battantes nécessite un entretien puisque grippée.

- Le débit d'air mesuré est insuffisant par rapport aux besoins réglementaires pour 29 occupants.
- La concentration en CO₂ dépasse ponctuellement les normes lorsque la salle est occupée, ce qui indique un renouvellement d'air insuffisant.
- Maintenance et entretien :
- Réparation du mécanisme grippé d'une fenêtre oscillo-battante.

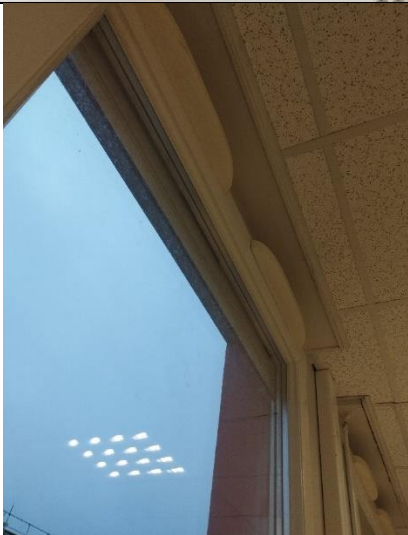
Volet roulant mécanique avec coffre encastré dans le faux plafond.

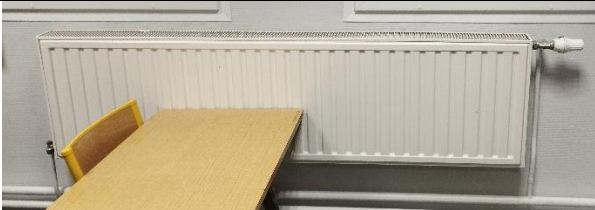
Figure :	Photographie :	Légende :
Figure 7

Radiateur à eau en acier (45x165x10 cm), en bon état.
Figure 8

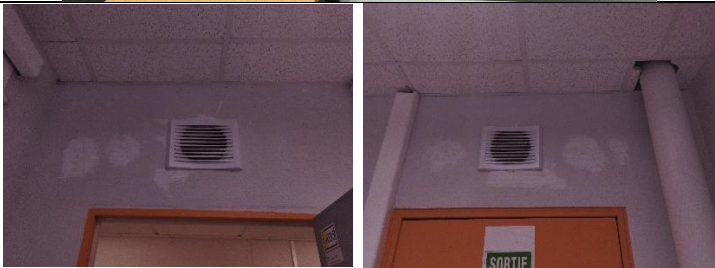
Bouches de ventilation rondes au-dessus des portes (diamètre 18 cm).
Figure 9

La QAI n'est pas conforme en raison d'un débit d'air insuffisant et d'une concentration en CO₂ dépassant ponctuellement la norme. Une optimisation du système de ventilation est nécessaire pour améliorer le renouvellement de l'air.

- **Ventilation** : Améliorer les dispositifs de ventilation pour augmenter le débit d'air neuf et réduire les concentrations en CO₂.
- **Entretien préventif** : Assurer un suivi régulier des éléments d'équipement (volets, fenêtres, plafonds) afin de prévenir toute détérioration supplémentaire.
- **Optimisation énergétique** : Ajuster la régulation du chauffage pour garantir une température conforme aux normes de confort thermique en hiver.

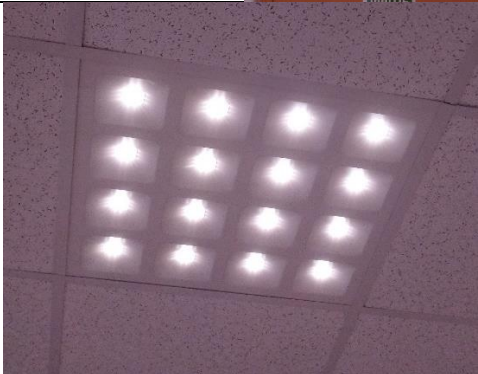
Plafonniers LED (16 modules), assurant une bonne luminosité générale.

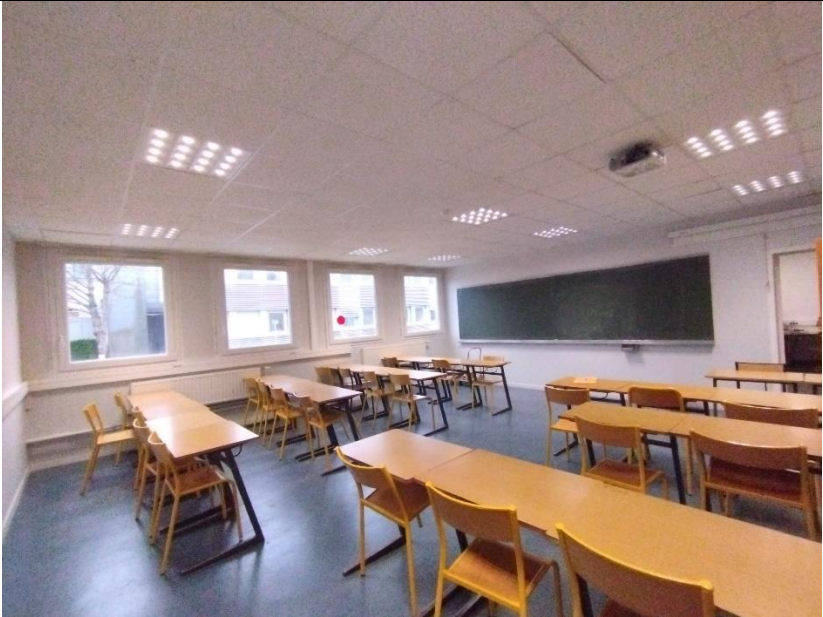
Figure :	Photographie :	Légende :
Figure 10

Tables et chaises en bon état : 30 tables et 29 chaises disponibles.
Figure 11

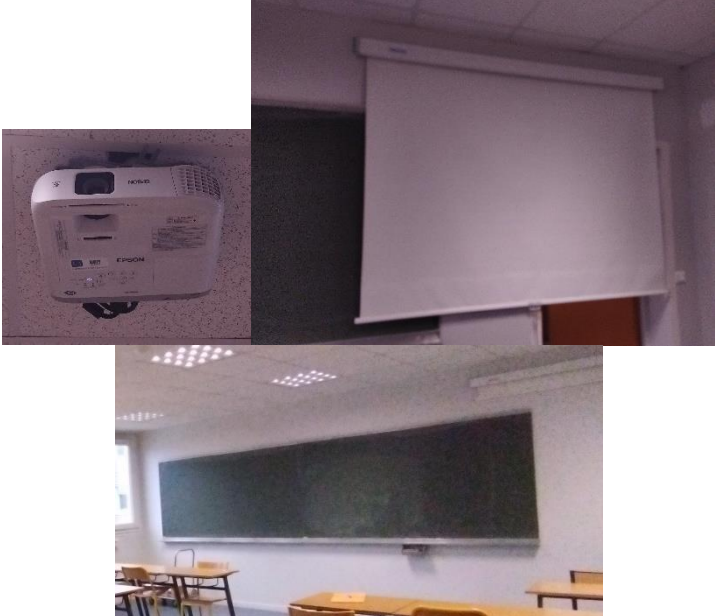
Tableau noir double (480x130 cm) et vidéoprojecteur fonctionnel au plafond.

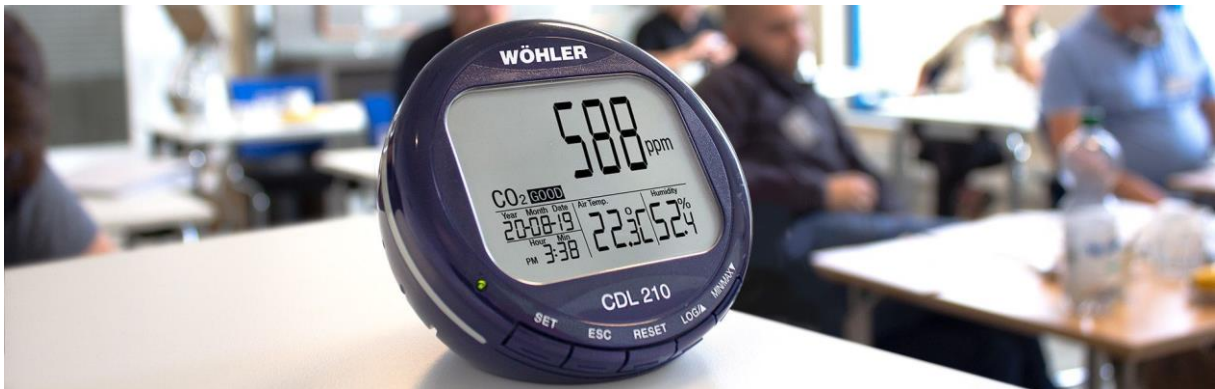
Caméra thermique (FLIR TG165/TG167) : Pour mesurer la température des parois extérieures en plusieurs points.

Indicateur de CO₂ (Wöhler CDL 110) : Pour relever la température et l'humidité de l'air dans la salle. Pour déterminer la température sèche et l'humidité relative.
