SUBSIDENCIA DEL TERRENO

Ground subsidence

Roberto Tomás(*), Gerardo Herrera(**), José Delgado(***) y Fernando Peña(****)

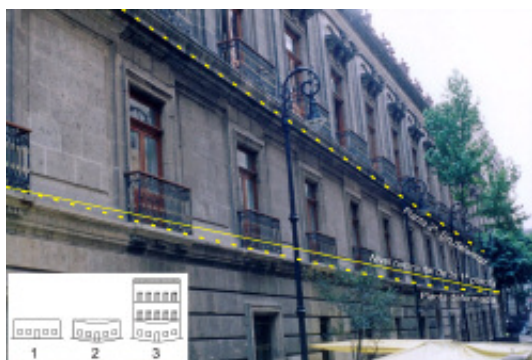
Fig. 10. Fachada poniente del Palacio de Minería de la ciudad de México. Obsérvese el esquema constructivo del edificio.

Tanto en la época prehispánica como en la colonial, el hundimiento de los pesados edificios religiosos y civiles se debió a la consolidación natural de las arcillas. Este fenómeno constituyó un serio problema para los constructores; el cual hizo necesario realizar frecuentes reconstrucciones y modificaciones, las cuales han continuado hasta nuestros días. Así, la Figura 10 muestra la fachada poniente del Palacio de Minería, construido a mediados del siglo XVIII. Se observa cómo el piso inferior presenta una deformación en forma de catenaria debi-

do al hundimiento de la construcción; sin embargo, el piso superior no presenta dicha deformación. Esto es debido a que la subsidencia que se presentó durante la construcción fue corregida por los constructores en los pisos superiores.

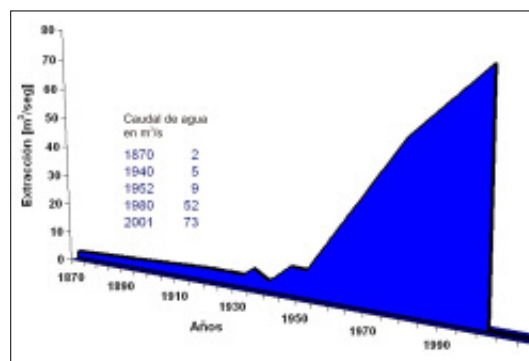
Fig. 11. Aumento de la cantidad de agua extraída del subsuelo de México D.F.

Con el tiempo, el suelo bajo estos edificios se fue consolidando y el problema fue disminuyendo. Sin embargo, la subsidencia se acentuó nuevamente desde mediados del siglo XX, cuando las necesidades de agua potable de la ciudad llevaron a la explotación cada vez más intensa de los acuíferos de la cuenca, con el consiguiente drenaje del agua desde los estratos de suelo blando y su consolidación que es el origen del hundimiento del terreno (Figura 11). Para dar una visión clara de su magnitud veamos algunos datos: el nivel del terreno en la plaza central de la ciudad (el Zócalo) ha descendido cerca de 7.5 m desde inicios del siglo XX hasta la actualidad; la subsidencia actual es de unos 8 cm/año, sin que haya señales de que vaya a reducirse en el futuro. Los efectos de esta subsidencia han sido particularmente graves para el sistema de drenaje de la ciudad y para los edificios históricos. La única forma de resolver el problema es logrando un equilibrio entre la cantidad de agua que se extrae de los acuíferos y la que se recarga en los mismos por la filtración de agua de lluvia o por la inyección de agua tratada.

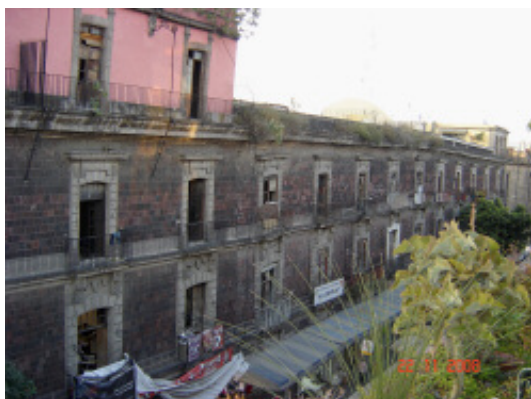
Fig. 12. Deformación de la fachada de un edificio histórico por asientos diferenciales.

Las construcciones modernas y los edificios históricos de la ciudad se comportan de modo diferente ante la subsidencia. En los edificios históricos la principal problemática es debida a asentamientos diferenciales, es decir, la deformación no es uniforme bajo la cimentación, debido principalmente a que distintos sitios han alcanzado diferentes grados de consolidación, dependiendo del peso de los edificios previos a los actuales. Así, las áreas sobre las que existió en el pasado una construcción muy pesada (por ejemplo estructuras aztecas) están más consolidadas y se deforman menos que otras por no haber recibido cargas importantes (huertos, calles, etc.), están menos consolidadas. Este fenómeno provoca que una zona con topografía originalmente regular presente pendientes e irregularidades en su elevación, las cuales se acentúan con el tiempo, y que los edificios ubicados en dicha zona se deformen (Fi-

gura 12). La mampostería de piedra, que constituye el material básico de estos edificios, es particularmente sensible a las distorsiones inducidas por los asentamientos diferenciales; por ello los edificios presentan fuertes agrietamientos e inclinaciones que amenazan su seguridad (Figura 13).

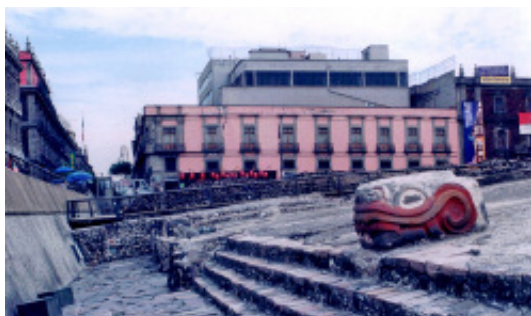
Fig. 13. Ruinas de una antigua pirámide azteca afectada por asientos diferenciales. Al fondo se aprecia un edificio colonial afectado también por asientos diferenciales (grietas en la fachada).

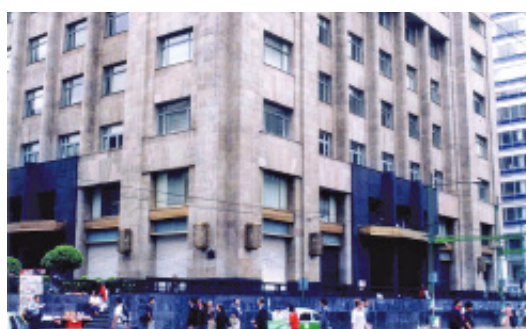
Fig. 15. Edificio que presenta el fenómeno de emersión, al estar cimentado sobre pilotes de punta.

En las construcciones modernas los asientos diferenciales no representan, generalmente, un problema. Sin embargo, durante el diseño y construcción de nuevas edificaciones, es importante tener en cuenta el fenómeno de subsidencia regional. Así algunos edificios construidos a mediados del siglo XX presentan el fenómeno de “emersión”. Este fenómeno se debe a que dichos edificios se cimentaron sobre pilotes, los cuales se apoyan sobre niveles duros (rocosos) existentes en profundidad (pilotes columna), bajo los niveles arcillosos, por lo que su cimentación no se ve afectada por la consolidación de las arcillas (Figura 14). Sin embargo, conforme la ciudad sufre subsidencia, estos edificios no sufren movimiento alguno, por lo que el efecto que se produce es similar a una emersión del edificio. La Figura 15 muestra un edificio en el centro de la ciudad que fue construido en los años 20 del siglo XX. Este edificio está cimentado sobre pilotes columna, por lo que no sigue el hundimiento regional y se encuentra actualmente unos 2 m por encima del nivel de calle. Actualmente, este fenómeno se puede evi-

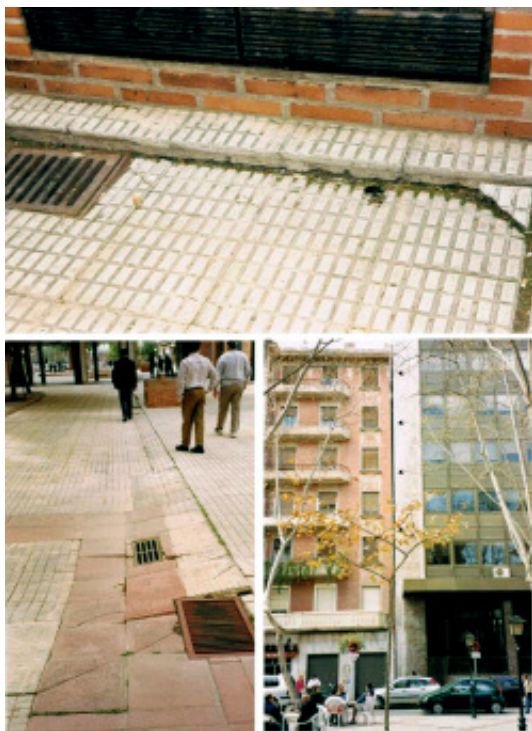
Fig. 16. Ejemplos de patologías en infraestructura urbana y edificación. Obsérvese como incrementa la separación entre los dos edificios con la altura.

el hundimiento del terreno en gran parte de la ciudad causando daños en más de 100 edificios y en la infraestructura urbana (aceras, conducciones, muros, etc.) (Figura 16) y generando una gran alarma social entre la población.
