# GÖRSEL KONTROL TALİMATI

PZ31-18C299AA

FORD

V710

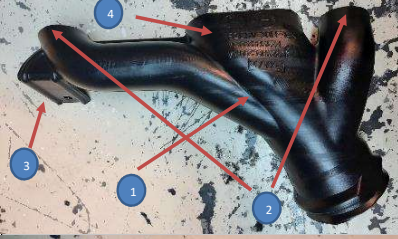
1

Ürün üzerinde kontrol edilmesi gereken bölgeler

- \*1 numaralı gövde bölgesi.
- \*2 numaralı ağız bölgesi.
- \*3 numaralı kulak bölgesi.
- \*4 numaralı markalama bölgesi.

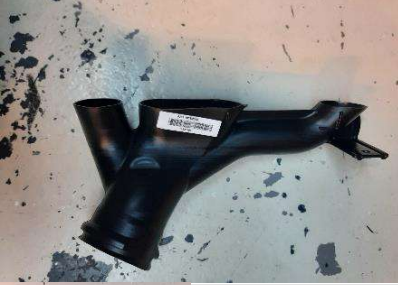
2

1 Numaralı Gövde Bölgesi

- \*Gövdede ezilme, deformasyon olmamalı.
- \*Gövdede hammadde lekesi olmamalı.
- \*Gövdede et kalınlığı dağılımı homojen olmalı.
- \*Gövdede çöküntü olmamalı.
- \*Ürün barkodsuz olmamalı.

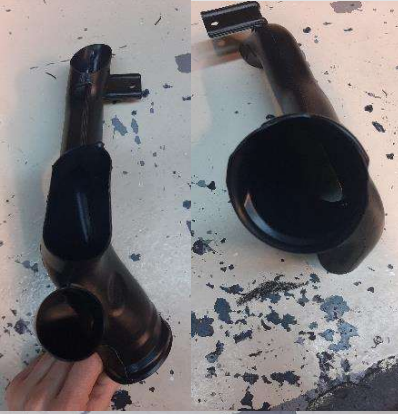
3

2 Numaralı Ağız Bölgeleri

- \*Ağız bölgesindeki et kalınlığı dağılımı homojen olmalı.
- \*Ağızda ezilme, çöküntü, incelik olmamalı.
- \*Ağızda takoz (hammadde yığılması) olmamalı.
- \*Kalıp birleşim yerlerinde açıklık olmamalı ve çapak olmamalı.
- \*Ağız kesim hattı üzerinden ürünler kesilmelidir.

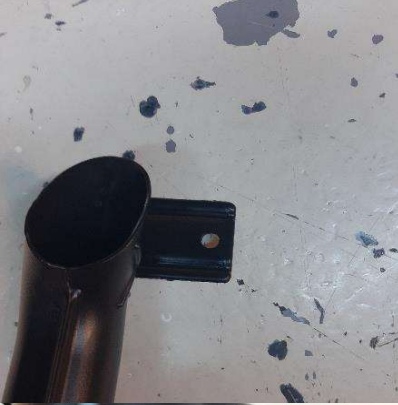
4

3 Numaralı Kulak Bölgesi

- \*Kulak bölgesi et kalınlığı dağılımı homojen olmalıdır.
- \*Kulak bölgesinde ezilme, çökme, incelik olmamalıdır.
- \*Kulak bölgesinde çapak ve takoz olmamalıdır.
- \*Kulak bölgesi delikleri açılmış olmalıdır.

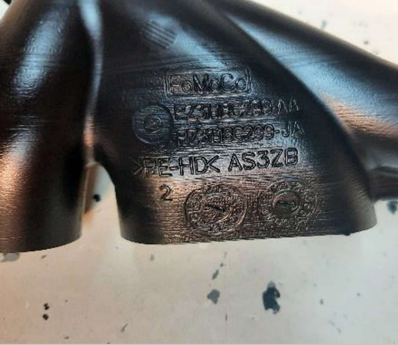
5

4 Numaralı Markalama Bölgesi

- \*Markalama düzgün olmalı.
- \*Yazılar okunaklı olmalı.
- \*Markalamada hammadde lekesi olmamalı.
- \*Takvim, müşteri adı parça numarası belirgin olmalı.
