**МИНОБРНАУКИ РОССИИ**  
федеральное государственное бюджетное образовательное  
учреждение высшего образования  
**«Национальный исследовательский университет «МЭИ»**

**ВЫПУСКНАЯ КВАЛИФИКАЦИОННАЯ РАБОТА  
(БАКАЛАВРСКАЯ РАБОТА)**

Тема:	Анализ прочности каркаса металлопластиковой трубы с дефектами
-------	---

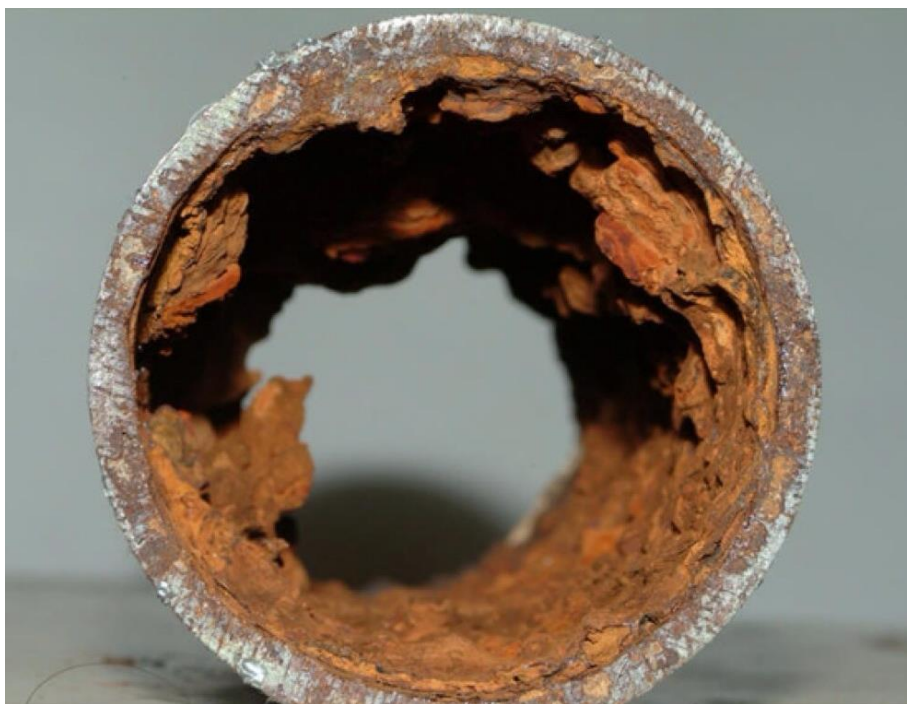
Рисунок 1 – Влияние коррозии на металлический трубопровод

На сегодняшний день одна из крупнейших систем трубопроводов находится на территории России, суммарная протяженность которой составляет более 285 000 км [2]. При этом существенная часть парка трубопровода эксплуатируется уже более 25 лет, что превышает нормативный срок службы. С одной стороны, это показатель достойного качества установленных труб и эффективных технологий производства. Но с другой стороны, нельзя оставлять незамеченными случаи аварий в трубопроводном транспорте [3]. При этом около 90% аварий случается из-за коррозионного влияния на материал труб (рисунок 1).

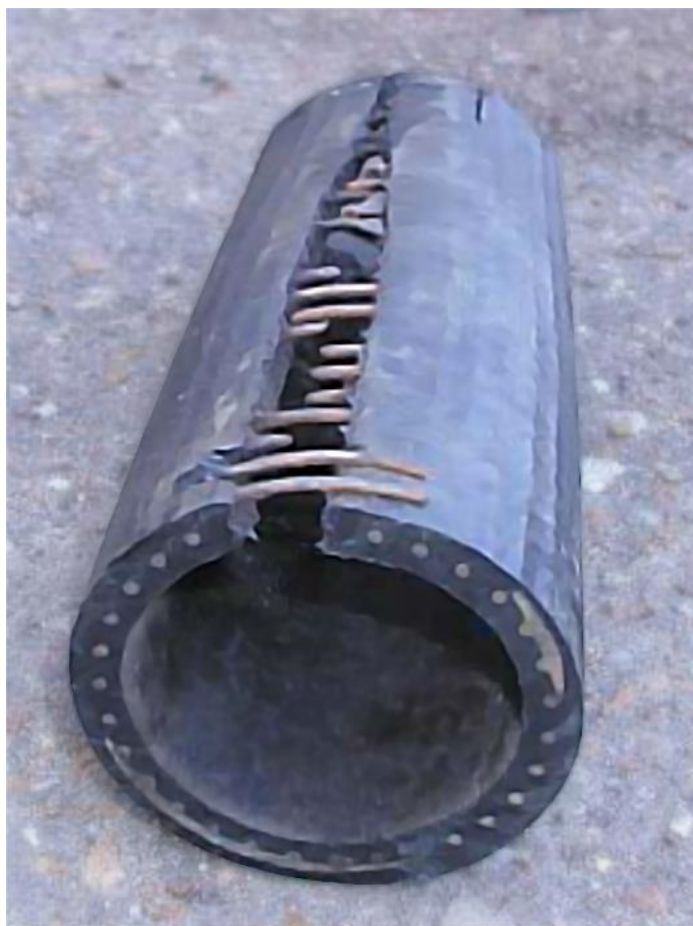
При резком повышении внутреннего давления (случай гидроудара) возможно дальнейшее развитие обрывов окружных проволок. В таком случае может произойти распространение сквозной трещины (рисунок 1.6) в направлении образующей трубы, что характерно лавинообразному типу разрушения [5].

Рисунок 1.6 – Лавинообразное разрушение МПТ

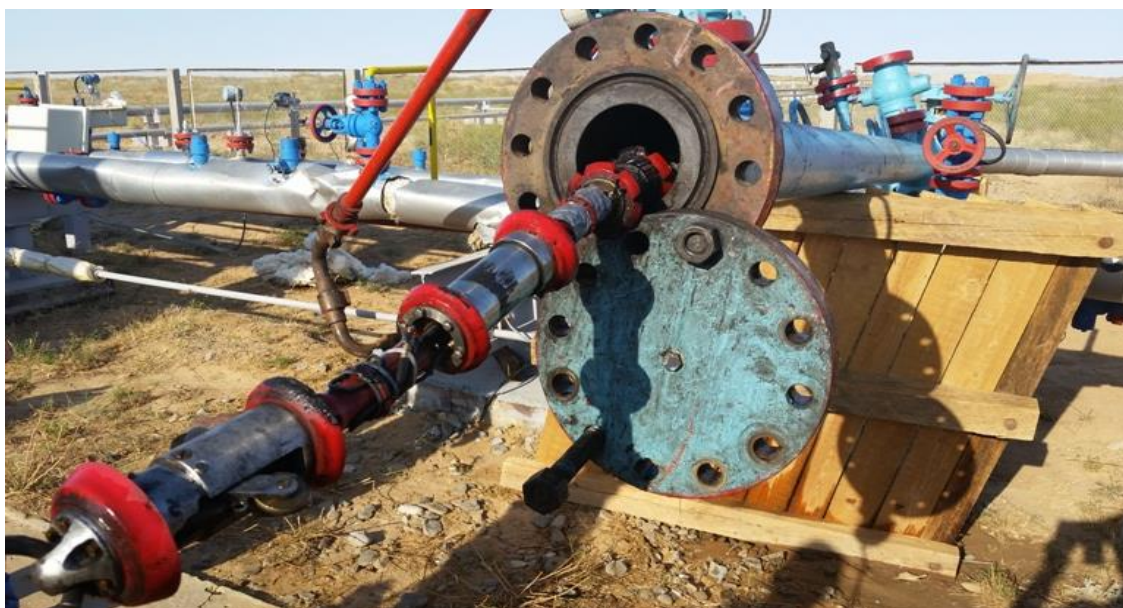
Существует ряд инспекционных приборов, осуществляющих магнитную диагностику. Например, внутритрубный индикатор дефектов EasyPig™ (рисунок 1.10). Данный прибор предназначен не только для отслеживания дефектов при монтаже и эксплуатации, но и при плановых чистках трубопроводов.

Рисунок 1.10 – внутритрубный индикатор дефектов EasyPig™

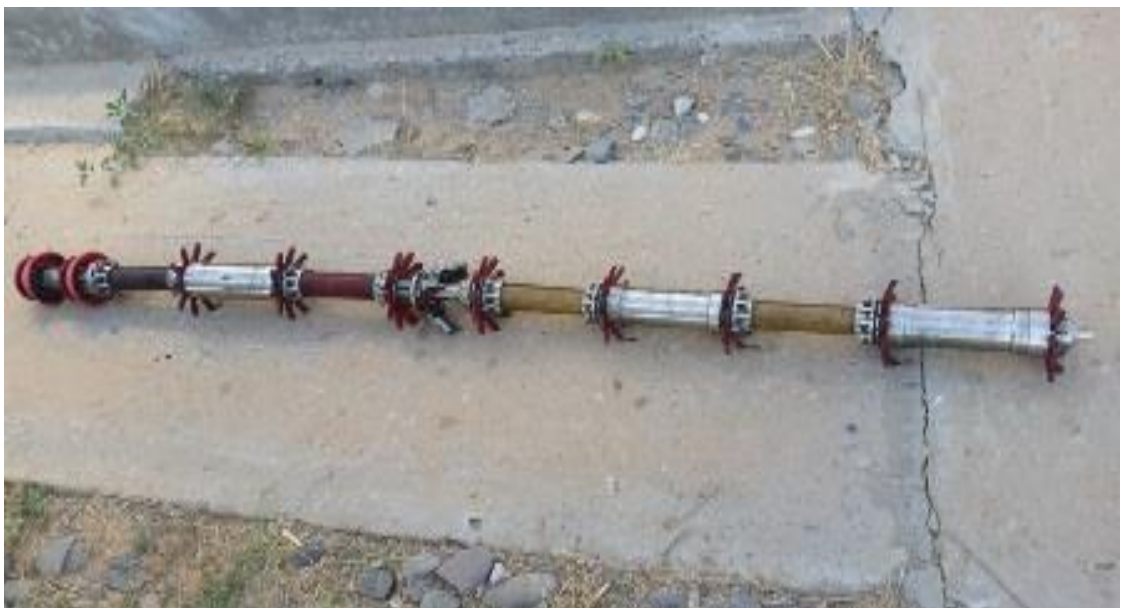
Для ультразвукового неразрушающего контроля разработано несколько серий дефектоскопов, которые базируются на ультразвуковом сканировании стенки трубы при движении в потоке перекачиваемого продукта [8]. В качестве примера продемонстрируем модель одного из приборов на рисунке 1.11.

Рисунок 1.11 – Внутритрубный ультразвуковой инспекционный прибор

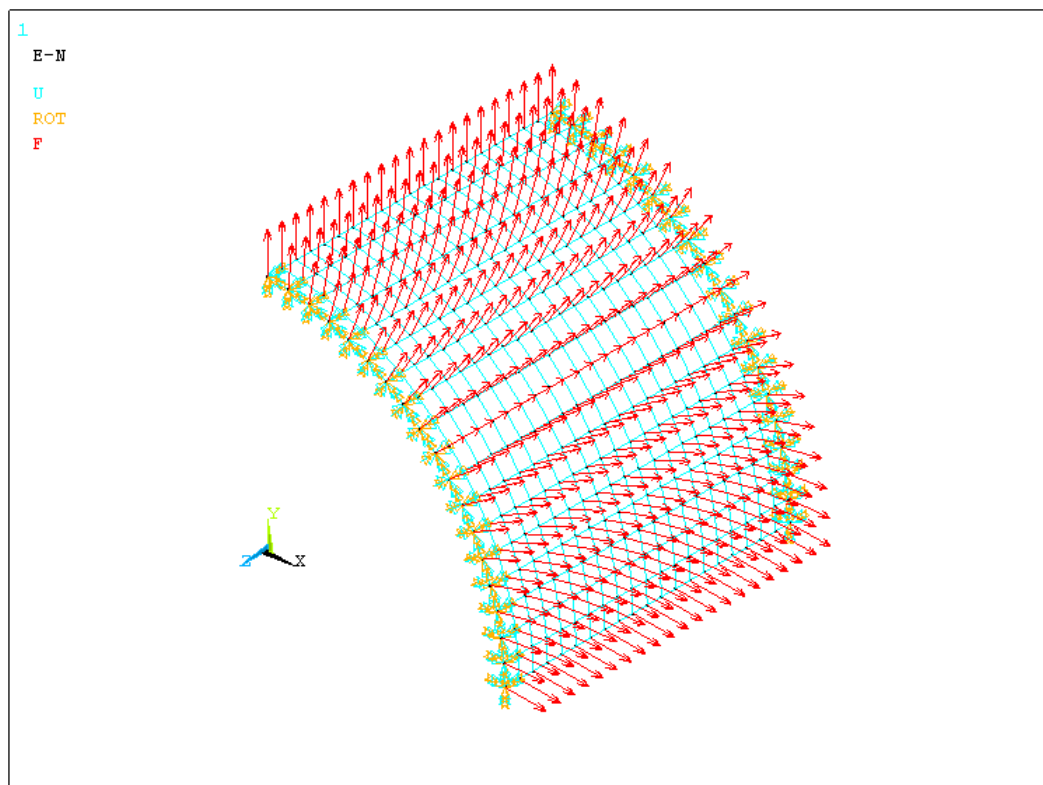
Рисунок 2.2 – Конечно-элементная модель четверти каркаса с условиями закрепления и приложенной нагрузкой

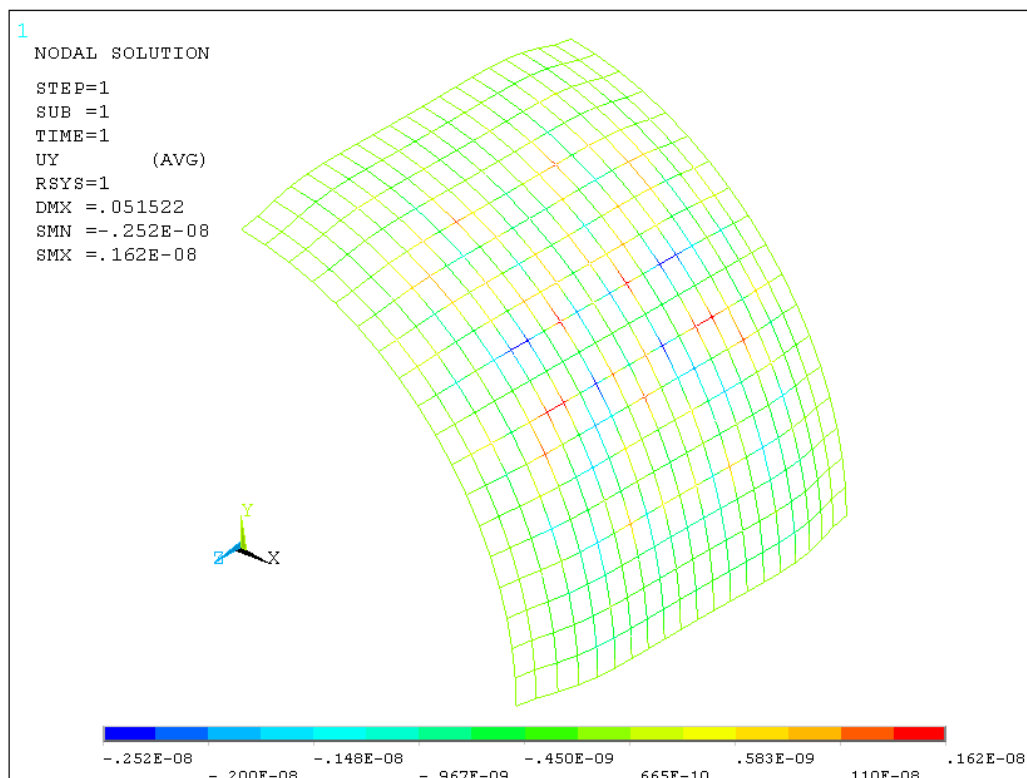
Первым на что было обращено внимание, это характер деформирования. По эпюрам перемещений 2.3 – 2.4 (значения на эпюрах отображены в цилиндрической системе координат) видно, что каркас заметно расширяется в радиальном направлении и эти перемещения являются основной составляющей полного перемещения в пространстве, так как в окружном направлении узлы каркаса, практически, не меняют положения. Отметим, что наибольшие радиальные перемещения наблюдаются на расстоянии 5 – 6 ячеек от торцов и составляют около 0.0509 мм, а ближе к середине трубы – 0.0495 мм, то есть допустимо предполагать равномерное расширение трубы по длине.

Рисунок 2.3 – Радиальные перемещения каркаса, мм

Рисунок 2.4 – Окружные перемещения каркаса, мм

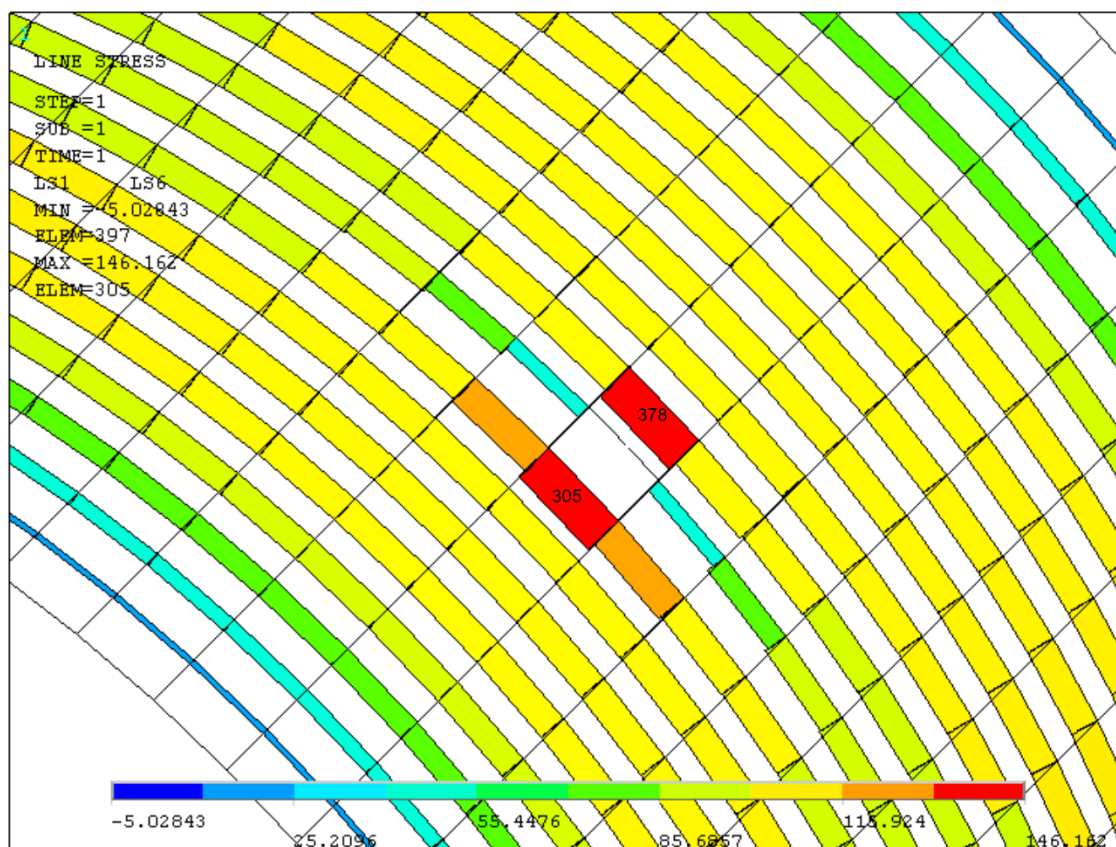
Далее было рассмотрено напряженное состояние каркаса при единичном обрыве. На рисунке 3.2 проиллюстрирован характер распределения продольных напряжений. Здесь видно, что наибольшие напряжения возникают в окружных проволоках №305 и №378, которые расположены рядом с дефектным элементом каркаса.

Рисунок 3.2 – Продольные напряжения относительно локальной оси x, МПа

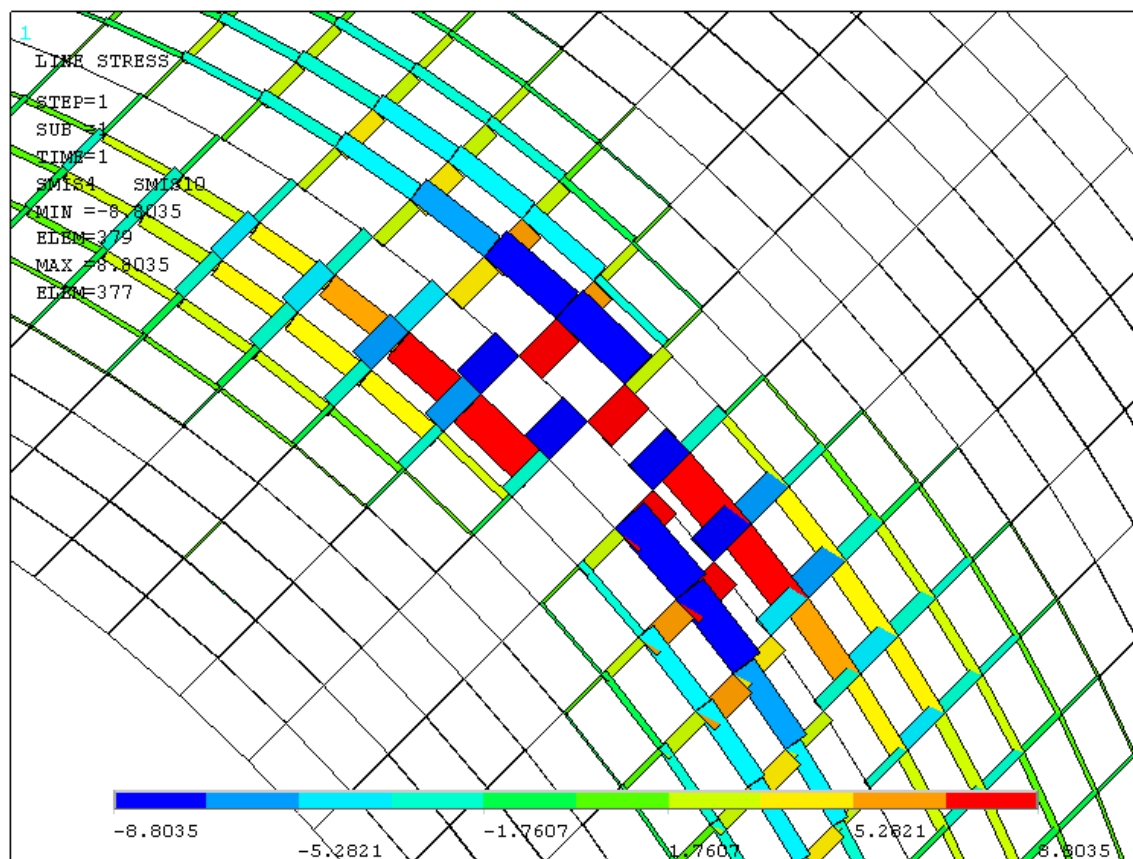
Также был рассмотрен характер распределения крутящих моментов в проволоках полимерной трубы. Результаты, показанные на эпюре (рисунок 3.5), говорят о том, что касательные напряжения будут незначительны по сравнению с нормальными напряжениями, так как величина крутящего момента мала.

Рисунок 3.5 – Крутящие моменты, Н · м

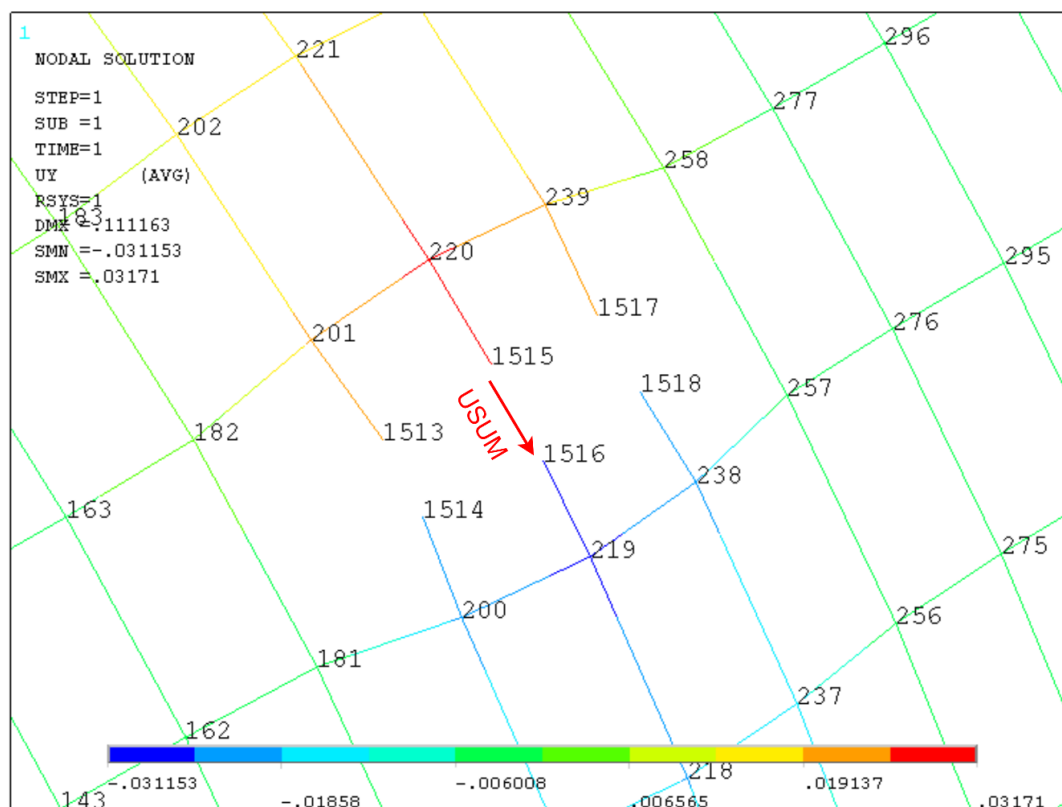
расхождение образовалось между узлами 1515 и 1516, которое качественно прослеживается на эпюре окружных перемещений (рисунок 3.8). Количественно вектор полного перемещения USUM составил приблизительно 0.6688 мм, что практически в 1.2 раза больше расхождения в случае обрыва одной кольцевой проволоки.

Рисунок 3.8 – Деформация каркаса в окружном направлении при трех обрывах, мм

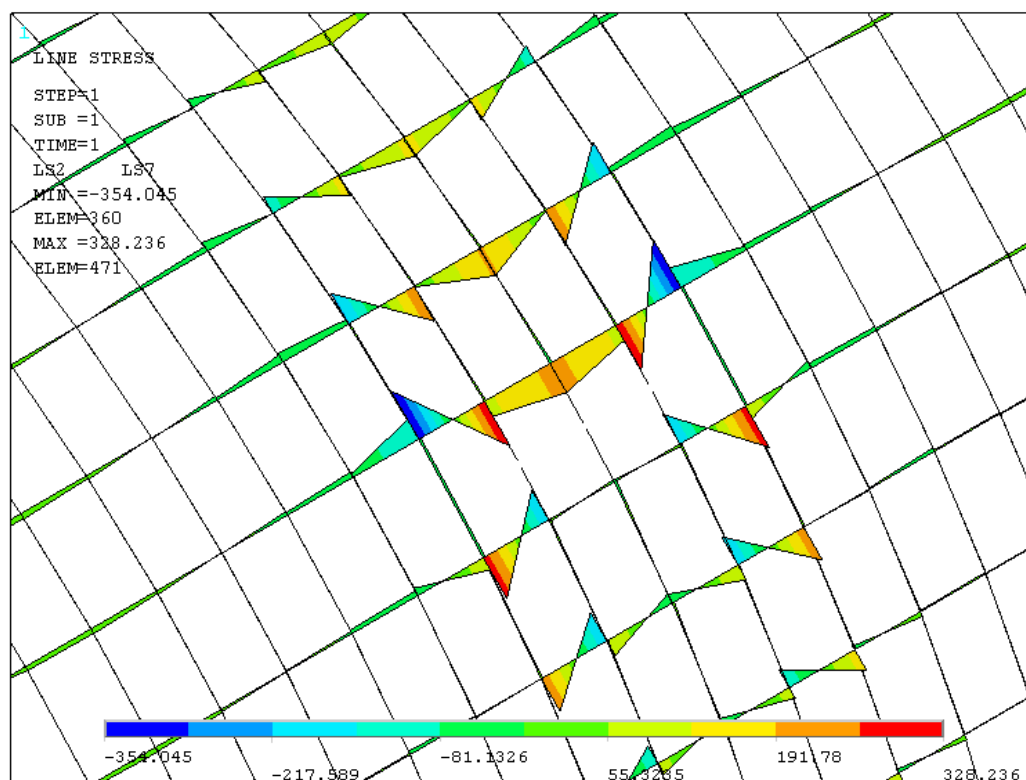
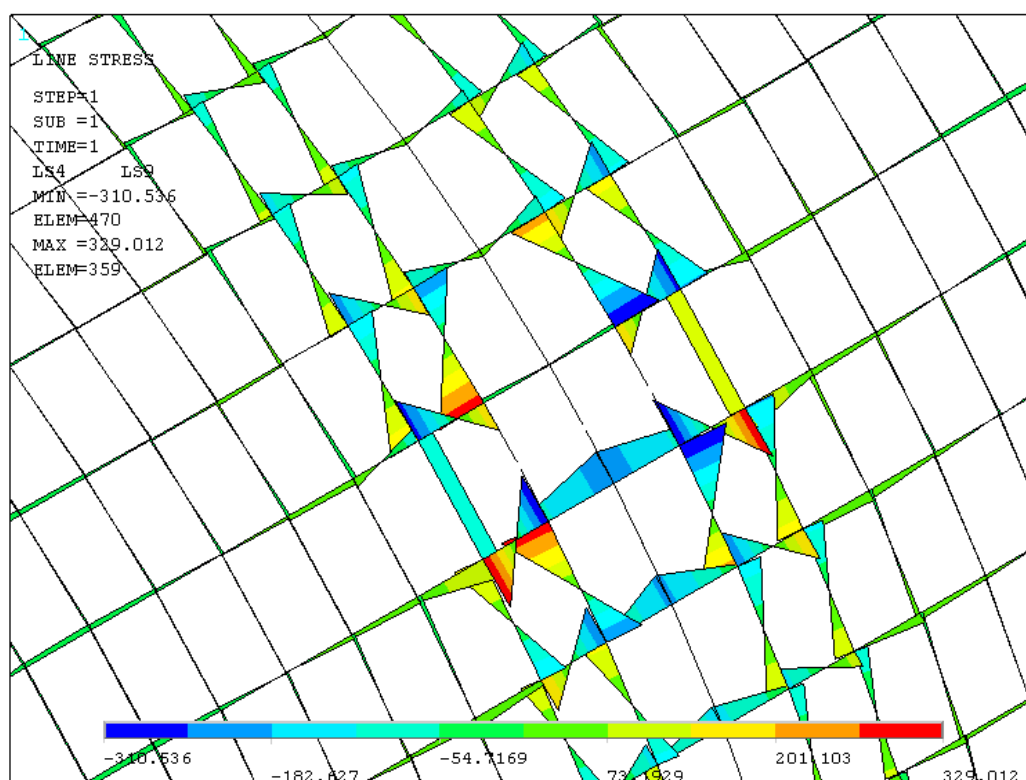
Нормальные напряжения от внутренних силовых факторов (изгибающих моментов и продольных усилий) проиллюстрированы на рисунках 3.9 – 3.11.

Рисунок 3.9 – Продольные напряжения относительно локальной оси x, МПа

Рисунок 3.10 – Изгибные напряжения вдоль локальной оси y, МПа

Рисунок 3.11 – Изгибные напряжения вдоль локальной оси z, МПа

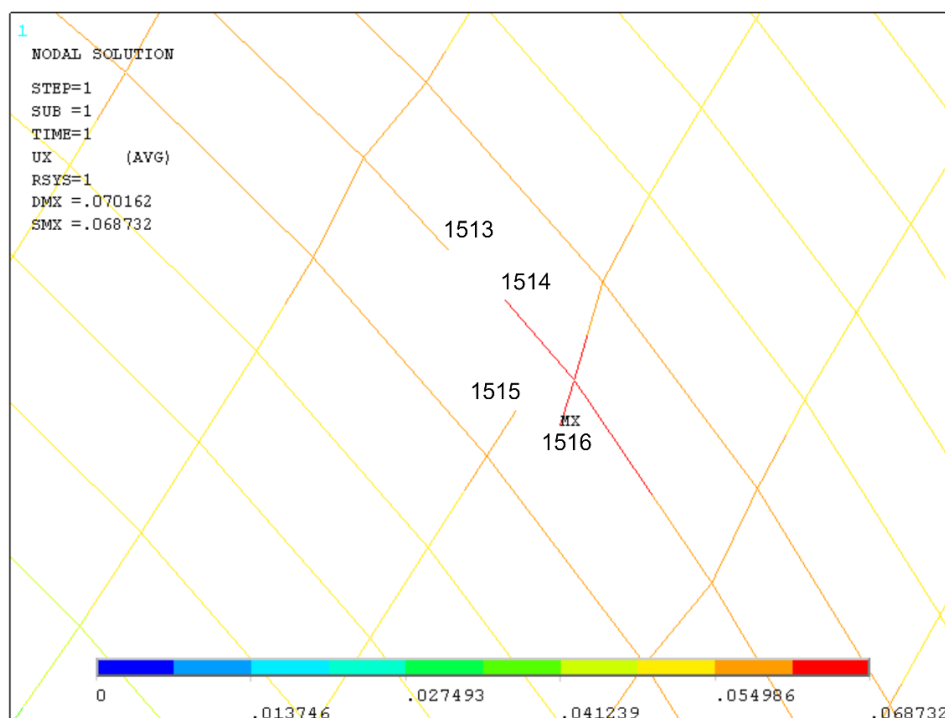
Рисунок 3.13 – Эпюра радиального перемещения, мм

Рисунок 3.14 – Эпюра окружного перемещения, мм

На иллюстрациях 3.13 – 3.14 показан характер деформирования каркаса. Здесь видно, что точка с номером 1516 отклоняется от исходного положения сильнее всех, причем как в радиальном, так и в окружном направлениях. Значения расхождений сопоставимы со значениями, полученными в расчетах одного обрыва спиральной проволоки, приблизительно, 0.5 мм.

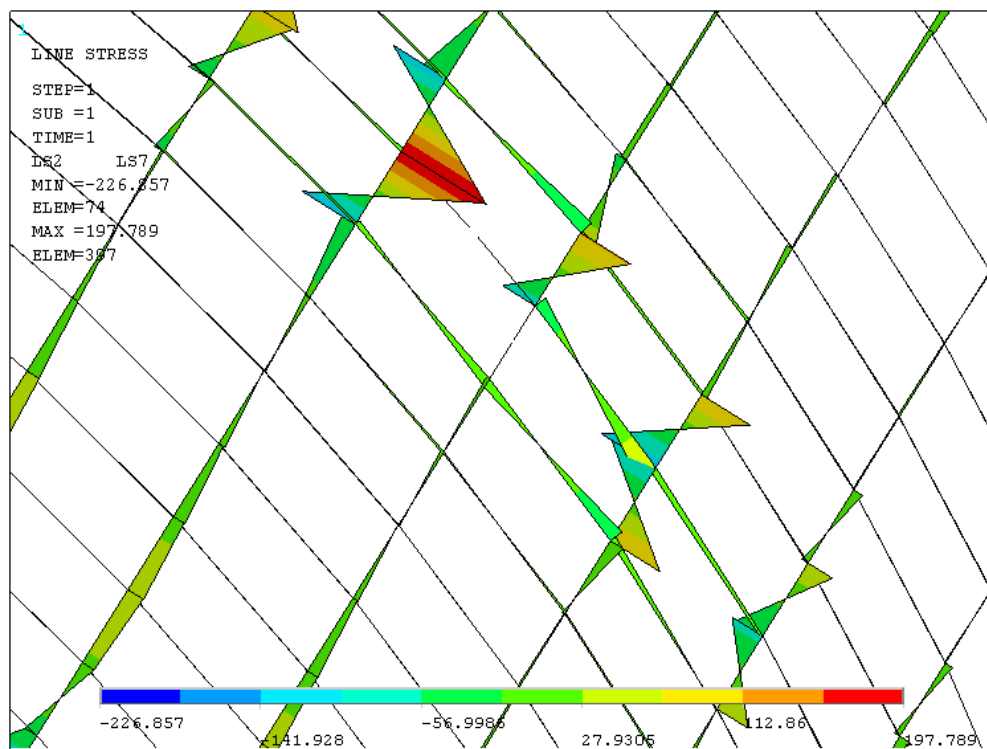
Рисунок 3.16 – Эпюра изгибных напряжений, МПа
