REVISION DE ARTROPLASTIA DE RODILLA CON AFLOJAMIENTO SEPTICO Y RUPTURA CRONICA DE TENDON PATELAR, TECNICA DE RECONSTRUCCION DE APARATO EXTENSOR CON DE MALLA DE POLI-PROPILENO. REPORTE DE UN CASO.

Dr. Ricardo Luis Monge Romero, Dr. Ricardo Luis Monge López.
Hospital Dreams, Tijuana, Baja California, México.

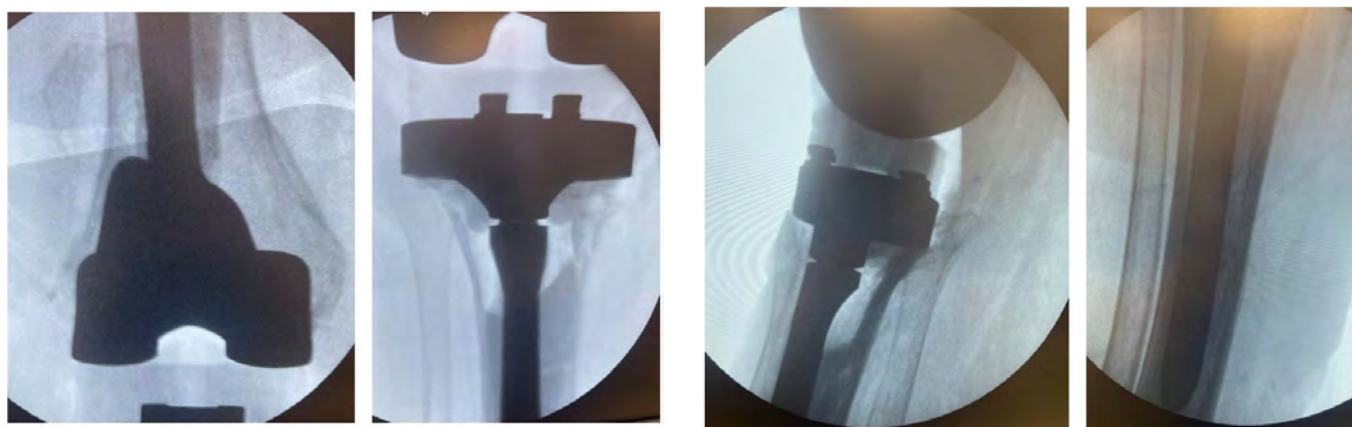
Imagen 10-13. Control intraoperatorio de recambio protésico.

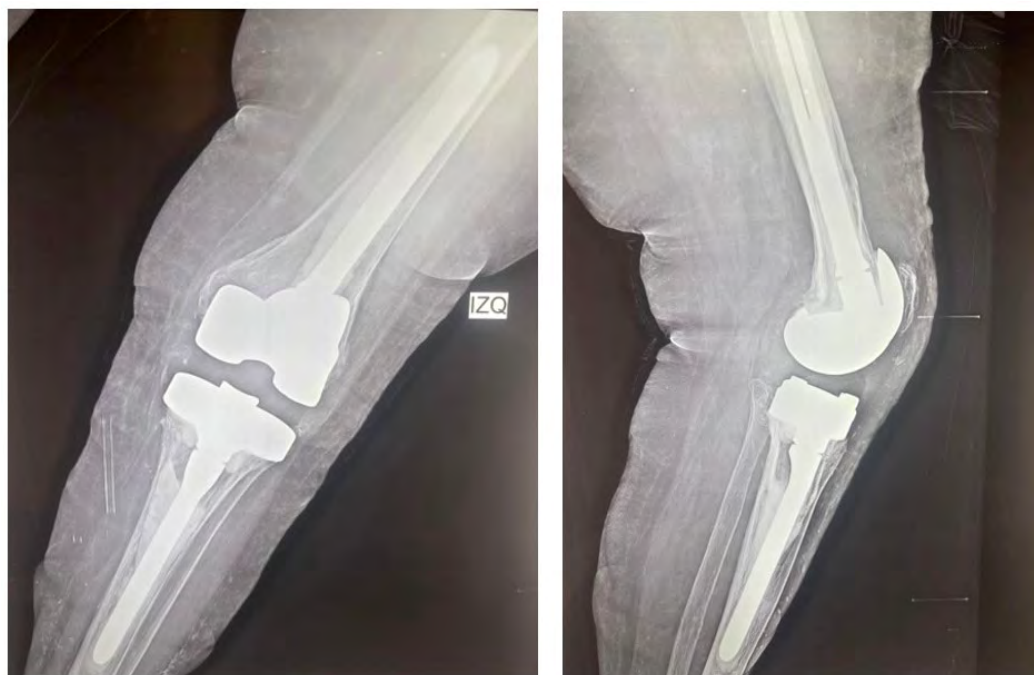
bles, cursó con dehiscencia de herida de aproximadamente 1cm en región distal sin datos de infección la cual cierra posteriormente, asintomática, deambulación con andador, a la exploración física con un rezago de extensión activa de 10 grados y flexión activa a 100 grados.

Imagen 14. Control postquirúrgico a los 30 días.

Los resultados funcionales a corto plazo fueron alentadores, con una extensión activa residual de 10 grados y una flexión activa de 100 grados. Estos hallazgos son consistentes con otros reportes que utilizan técnicas similares, donde se observa una mejora significativa en la movilidad y la capacidad de deambulación. Sin embargo, es importante destacar y el paciente debe tener conocimiento previo a la intervención quirúrgica, de la falta de extensión completa en la mayoría de los casos. La recuperación puede llevar varios meses y requiere un compromiso activo del paciente con la terapia física.
