Metan lækagemåling

Afrapportering af anlægsgennemgang

Vestergaard Bioenergi ApS 2024

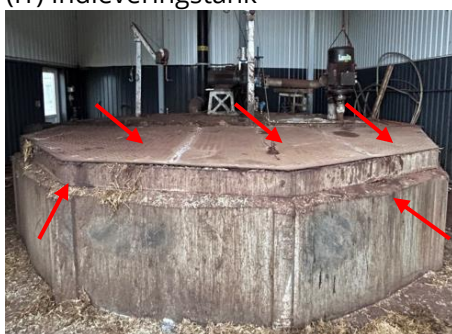
1. (IT) Indleveringstank

FLIR optagelse 0058

Tank overdækning samt påslag til påfyldning af biomasse er ikke tæt	Indsæt gummipakninger omkring åbninger i låg. Monter tætningsliste ved luge.	Indfør procedure for tømning af tank mellem indfødningsbatch
2

1. Tankoverdækning biomasse indfødningsbænk
 - a. Indsæt gummipakninger omkring åbninger i låg.
 - b. Monter tætningsliste ved luge.
 - c. Forslag til udbedring jævnfør punkt 3,1 gennemføres senest 01.08.2024
2. Elmo/Rietschle luftblæser
 - a. Der monteres ny kontraklap i afgangsrør der fører til sekundær tank.
 - b. Det anbefales at etablere metan overvågning i pumperum
 - c. Forslag til udbedring jævnfør punkt 3,2a gennemføres senest 01.06.2024
 - d. Anbefaling jævnfør punkt 3,2b bør udføres hurtigst mulig.
