## GASDETEKTION DOKUMENTATIONSRAPPORT

**Kaptajnsgaard Biogas I/S**  
Holmvej 12, Kliplev  
DK-6200 Åbenrå

**05.06.2023**

Wiederholungsprüfung der gesamten Biogasanlage, GU: Fa. Agrikomp, Baujahr 2015.  
Gentag test af hele biogasanlægget, hovedentreprenør: Fa. Agrikomp, Byggeår 2015.

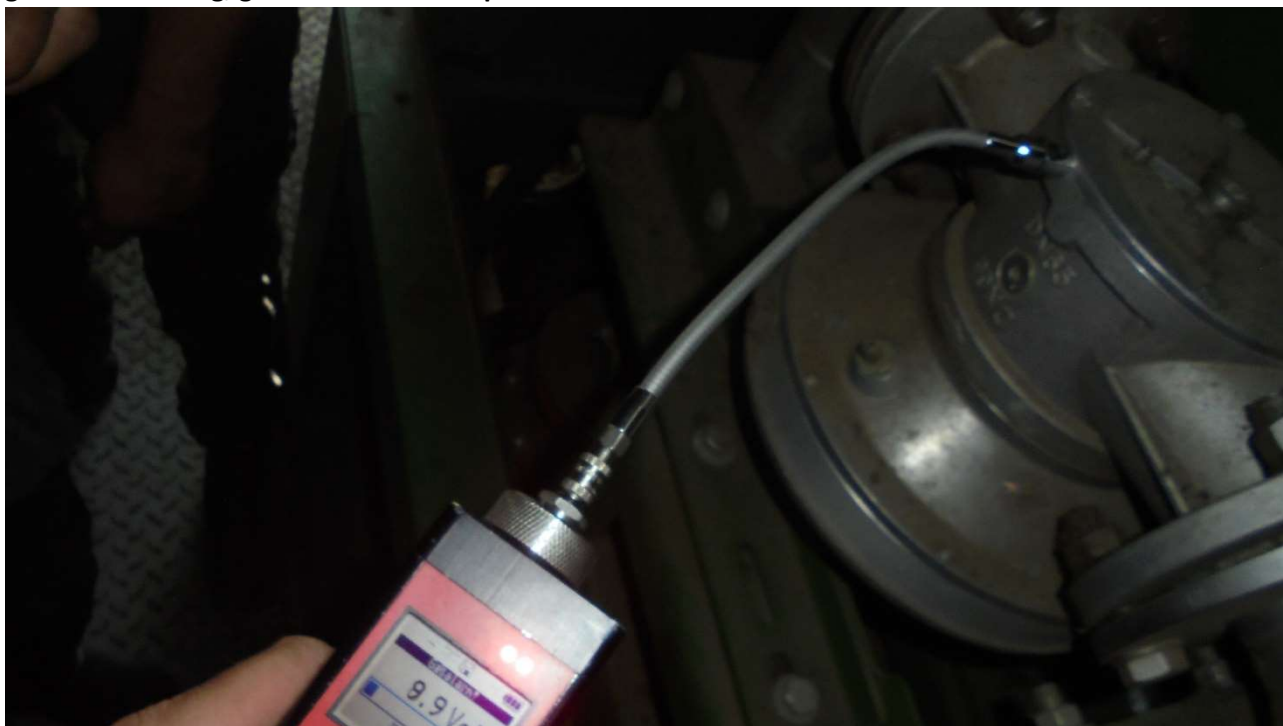
Undichtigkeiten an der oberen Abdichtung des Fa. DUNGS Nulldruckschalter festgestellt (Messkonzentration 9,9 % CH<sub>4</sub>).

Lækager fundet i den øverste tætning af DUNGS nulpressostat (målt koncentration 9,9 % CH<sub>4</sub>).

- ☐ <0,5 Vol%
- ☐ 0,5-2,5 Vol%
- ☒ >2,5 Vol%

- ☐ Keine Zündquelle in der Nähe
- ☐ Abstand Zündquelle <2m
- ☒ Abstand Zündquelle <1m

- ☒ < 100 l/h
- ☐ < 1000 l/h
- ☐ > 1000 l/h

- ☐ Gasaustritt im Regelbetrieb nicht erreichbar
- ☐ Gasaustritt nur mit mobiler Aufstiegshilfe erreichbar
- ☒ Gasaustritt über Bühne / Podest zu erreichen

- ☐ Exponiert (Fermenterdach)
- ☐ Teilweise Exponiert (Bühne)
- ☒ Geschlossener Raum (BHKW)

- ☐ ohne Gefahr einer Schadensausdehnung
- ☒ Gefahr vorhanden (z.B. bei Folienschäden)

Fehlerklasse 3: hoher Handlungsbedarf  
(10 Bewertungspunkte)

**5- 12** Punkte, große Leckage: hoher Handlungsbedarf/ sofort.
