Metan lækagemåling

Afrapportering af anlægsgennemgang

Forskningscenter Aarhus Universitet Foulum

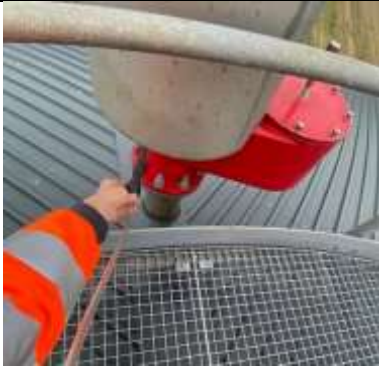
<p>Tryk/Vakuum ventil Sekundærreaktor Trykside</p>	<p>Rengøring af ventil-sæde og pakning, udskift pakning eller ventil om nødvendigt</p>	<p>Rengøring udføres hurtigst muligt. Anbefaling: Før kontrol med sikkerhedsventiler min. 1 gang pr. uge</p>

Metan lækage registreret på sikkerhedsventiler henholdsvis reaktor 1 og sekundærreaktor kan sandsynligvis løses ved at rengøre ventilsæde og ventilpakning. Hvis ikke rengøring stopper metan lækage anbefaler PlanEnergi flg. i rækkefølge:

- 1) Udskiftning af pakning
- 2) Udskiftning af ventil

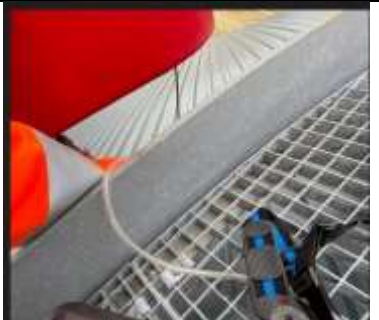
<p>Tryk/Vakuum ventil Sekundærreaktor Vakuum side</p>	<p>Rengøring af ventil-sæde og pakning, udskift pakning eller ventil om nødvendigt</p>	<p>Rengøring udføres hurtigst muligt. Anbefaling: Før kontrol med sikkerhedsventiler min. 1 gang pr. uge</p>

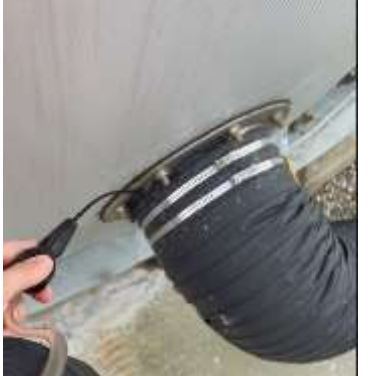
<p>Tilførselsslange gaslager</p>	<p>Slange lukker ikke tæt</p> <p>Det anbefales at tætnes ved tilspænding eller større type spændebånd.</p>	<p>Spændebånd spændes og justeres så slange lukker tæt.</p> <p>Kontrol føres til egenkontrolprogram, 1 gang om måneden.</p>

Gaslagerets inlet slange slutter ikke helt tæt på trods af brug af spændebånd. Slangen skal spændes yderligere evt. med flere spændebånd eller anden spændebåndsmode med større kontaktflade.

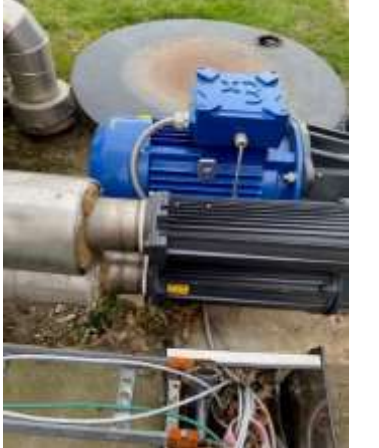
<p>Blæser samling og genvind</p>	<p>Der lukkes ikke tæt ved til- og fraførsel fra anlægget gas-blæser.</p> <p>Anbefales at forsegle yderligere med VVS-pakningsgarn og VA-paksalve. Kan gevindet ikke slutte tæt via dette, anbefales udskift til flangesamling el. lign. Løsning som slutter tæt.</p>	<p>Forsøges løses med pakningsgarn hurtigst muligt. Ved udskift til flangesamling el. lign. Anbefales en tids-horisont på 6 måneder.</p> <p>Kontrolleres 1 gang om ugen sammen med kontrol af akseltætning på blæseren.</p>

Gas blæserens rørgevind samling på henholdsvis inlet/outlet er ikke tæt. Anlægget har forsøgt at tætnes med gastape samt smørelse med effekt dog er der fortsat utæthed. PlanEnergi foreslår at tætnes med anden type gevind pakgarn og paksalve egnet til formålet på flg. links:
