Metan lækagemåling Afrapportering af anlægsgennemgang

Energi Vegger A.M.B.A

1 Sammenfatning af besøg

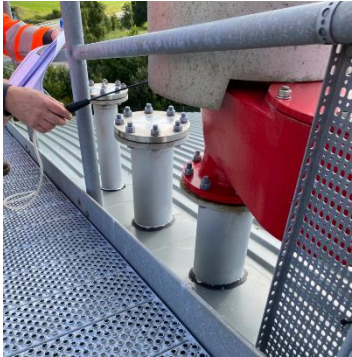
Tryk/Vakuum ventil Reaktor 7 Trykside	Rengøring af ventilsæde og pakning	Rengøring udføres med det samme. Anbefaling: Før kontrol med sikkerhedsventiler min. 1 gang pr. uge

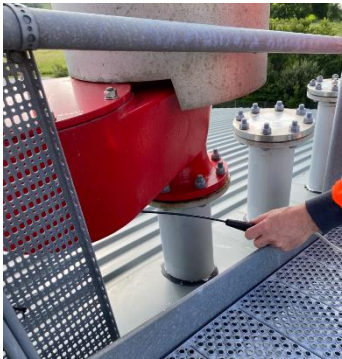
Tryk/Vakuum ventil Reaktor 7 Vakuum side	Rengøring af ventilsæde og pakning	Rengøring udføres med det samme. Anbefaling: Før kontrol med sikkerhedsventiler min. 1 gang pr. uge

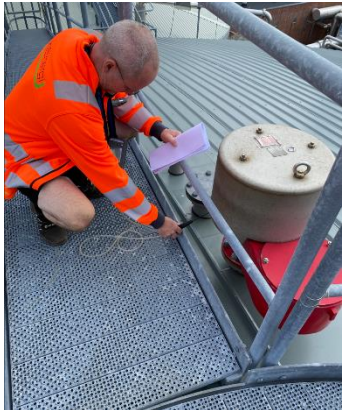
Tryk/Vakuum ventil Reaktor 1 Trykside	Rengøring af ventilsæde og pakning	Rengøring udføres med det samme. Anbefaling: Før kontrol med sikkerhedsventiler min. 1 gang pr. uge
