Metan lækagemåling Afrapportering af anlægsgennemgang

Kerteminde Biogas

1 Sammenfatning af besøg

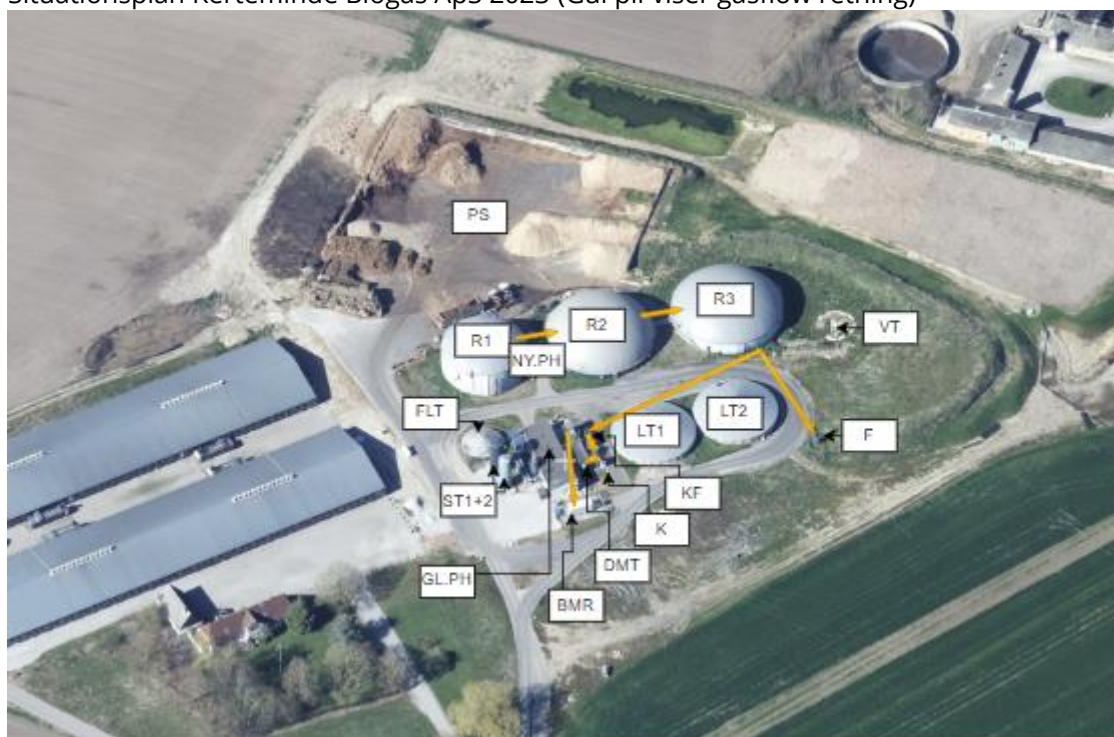
Situationsplan Kerteminde Biogas ApS 2023 (Gul pil viser gasflow retning)

Reaktor 2 (R2)	Sikkerhedsventil/vand-lås/tryk/vakuum	11 ppm/5 ppm
Reaktor 2 (R2)	Luftafkast dobbeltdug over-dækning	240 ppm
Reaktor 2 (R2)	Skueglas	0 ppm
Gasrør mellem R2 og R3	Flanger/ventiler	0 ppm
Reaktor 3 (R3)	Sikkerhedsventil/vand-lås/tryk/vakuum	15 ppm/16 ppm
Reaktor 3 (R3)	Luftafkast dobbeltdug over-dækning	99 ppm
Reaktor 3 (R3)	Skueglas	0 ppm
Gasrør mellem R3 og kulfilter v. opgradering	Flanger/ventiler	0 ppm
Lagertank 2 (LT2)	Enkeltlags overdækning	7%
Lagertank 1 (LT1)	Enkeltlags overdækning	1.459 ppm
Vandopsamlingstank (VT)	Service luge betondæk	4.000 ppm
Fakkel (F)	Flanger og brænderhoveder	0 ppm
Kulfilter (KF)	Flanger og måleudstyr	0 ppm
Gaskøler (K)	Flanger	0 ppm
DMT	Samlet afkastmålepunkt	Se beregning under Afsnit 1 "Type af Anlæg"
BMR	EVIDA Biometan måler og regulator station	Ikke aktuel

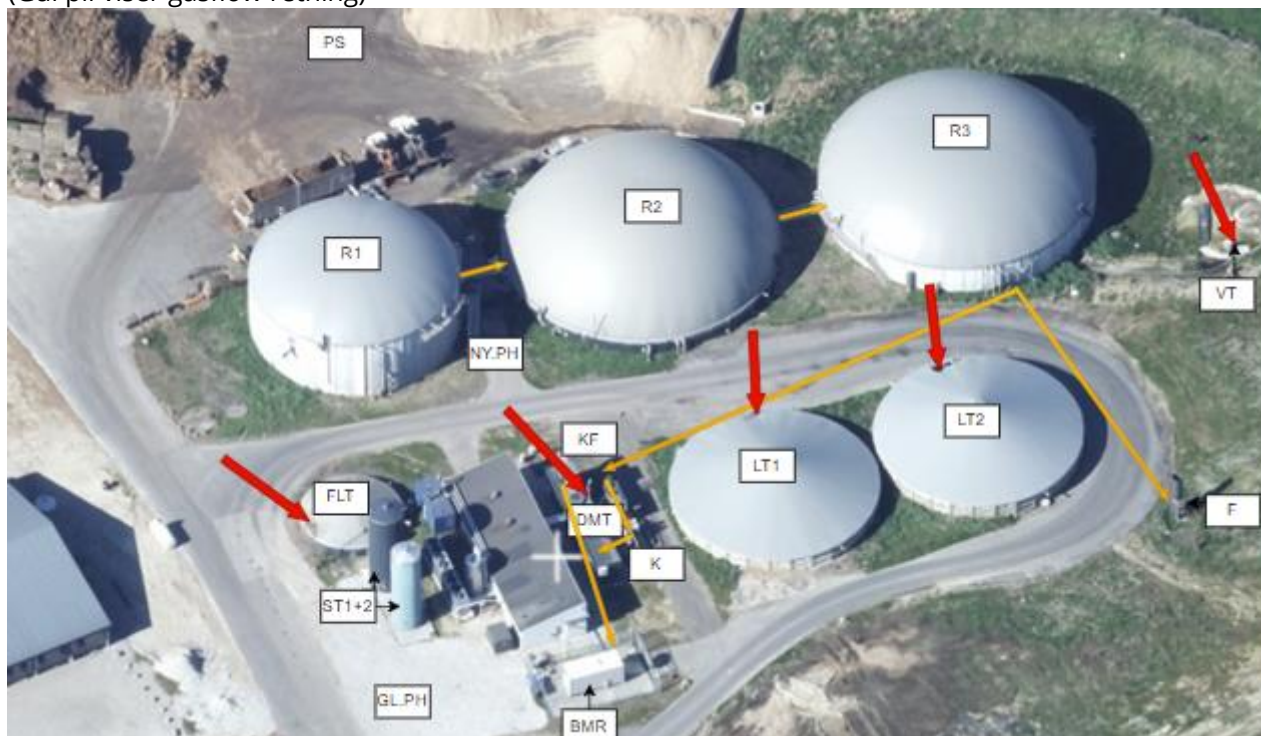
Røde pile viser lækager nedenfor
(Gul pil viser gasflow retning)

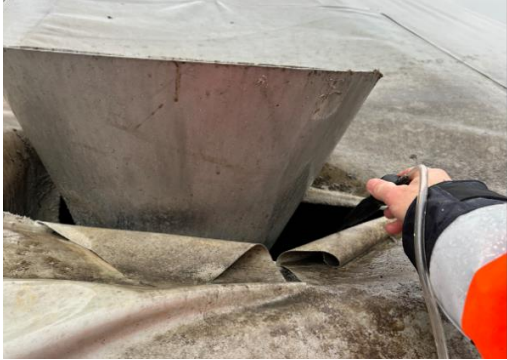
1. Forlagertank (FLT): Forlager tank er ikke en del af gassystem. Tanken er en delvis nedgravet betontank med enkeltlag pvc overdækning. Åbning i og omkring aflæsestudse blev målt til 4.500 ppm HC

(FLT) Forlagertank til rågylle er ikke udført som gastæt med gasopsamling	Pvc enkeltlagsdug udskiftes med gastæt overdækning og kobles til gassystem	Der er registreret opvarmning på forlagertank hvilket accelerer metandannelse

1. Forlagertank (FLT)

Problembeskrivelse: Der er registreret et væsentlig bidrag fra huller i overdækning (se bilde afsnit 3 Fundne lækager)

Løsningsforslag: Gastæt overdækning i form af ny dug med tryk/vakuumsikring og overvågning hvor aflæsning af flydende biomasse fremadrettet foregår via neddykket rørforbindelse.

Tidsplan: 12 måneder

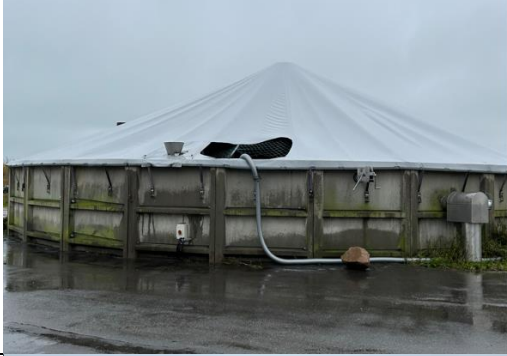
2. Lagertank 2 (LT2): Lagertank er ikke en del af gassystem. Tanken er en delvis nedgravet betontank med enkeltlags pvc overdækning. Åbning omkring pålæsningsstudse blev målt til 1.459 ppm HC

(LT2) Overdækning på lagertank til afgasset gylle ikke udført som gastæt med gasopsamling	Pvc enkeltlagsdug udskiftes med gastæt overdækning og kobles til gassystem	Det er registreret at digestat ikke eller kun i begrænset omfang er afkølet inden tilgang til lagertank

3. Lagertank 2 (LT2)

Problembeskrivelse: Der er registreret et væsentlig bidrag fra huller i overdækning (se bilde afsnit 3 Fundne lækager)

Løsningsforslag: Gastæt overdækning i form af ny dug med tryk/vakuumsikring og overvågning. Da tank ikke er dimensioneret til at "bære" gastæt overbygning og der derfor kræves særlig konstruktion skal der tages højde for dette i tidsplan. Da anlægget ikke kan undvære en lagertank, kan tiltag ikke implementeres på begge lagertanke simultant, derfor prioriteres lagertank 1 da der her er registreret størst metan lækage.

Tidsplan: 18 måneder

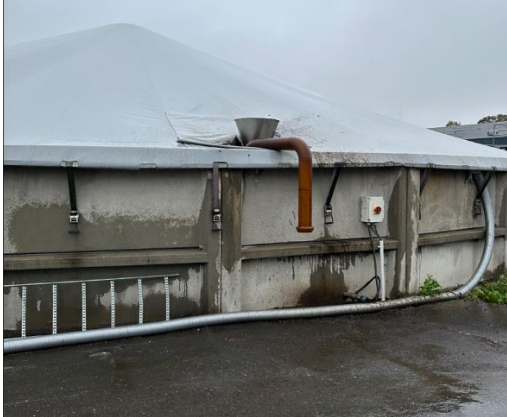
3. Lagertank 1 (LT1): Lagertank er ikke en del af gassystem. Tanken er en delvis nedgravet betontank med enkeltlags pvc overdækning. Åbning omkring pålæsningsstudse blev målt til 7% HC

(LT1) Overdækning på lagertank til afgasset gylle ikke udført som gastæt med gasopsamling	Pvc enkeltlagsdug udskiftes med gastæt overdækning	Det er registreret at digestat ikke eller kun i begrænset omfang er afkølet inden tilgang til lagertank

2. Lagertank 1 (LT1)

Problembeskrivelse: Der er registreret et væsentlig bidrag fra huller i overdækning (se bilde afsnit 3 Fundne lækager)

Løsningsforslag: Gastæt overdækning i form af ny dug med tryk/vakuumsikring og overvågning. Da tank ikke er dimensioneret til at "bære" gastæt overbygning og der derfor kræves særlig konstruktion skal der tages højde for dette i tidsplan.

Tidsplan: 12 måneder

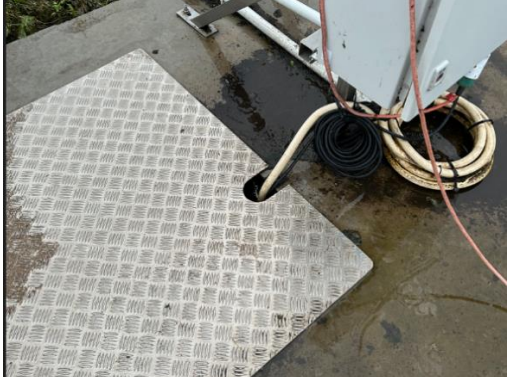
4. Vandopsamlingstank (VT) Opsamlere vand fra plansiloareal. Tanken er ikke en del af gassystem. Tanken er helt nedgravet med betonlåg. Åbning ved serviceluge blev målt til 4.000 ppm HC.

(VT) Vandtank der opsamler overfladevand fra plansilo	Tank tømmes oftere således kilde til dannelse metan producerende kultur reduceres mest mulig	Stod fuld af væske samt restbiomasse på måletidspunkt

4. Vandtank (VT)

Problembeskrivelse: Der er registreret et bidrag fra huller i overdækning (se billede afsnit 3 Fundne lækager)

Løsningsforslag: Tømmes oftere, minimum 1 gang pr. uge så den biologiske aktivitet i tank reduceres

Tidsplan: Procedure implementeres omgående og tømninger føres til protokol og registreres i egenkontrolprogram.

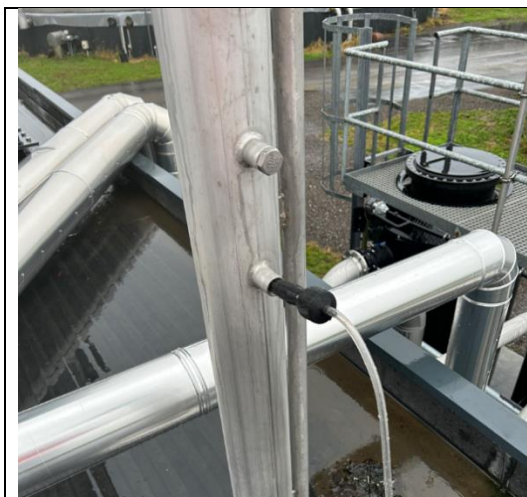
Samlede afkast fra DMT-membran opgraderingsanlæg

5. DMT membranopgraderingsanlæg Samlet afkast på taget af lukket container blev målt til 1,33 Nm3 metan/time svarende til 0,33% af den samlede metanproduktion.

(DMT) Metan emission på 0,33% af den samlede gasproduktion er tilfredsstillende i forhold til leverandørgaranti på 0,5%

Anlægget betragtes som velfungerende under fuld drift

5. Opgraderingsanlæg (DMT)

Problembeskrivelse: Der er registreret/målt og beregnet et bidrag svarende til 0,33% af den samlede gasproduktion som ligger under DMT garanti som er 0,5% og derved betragtes som godkendt.

Løsningsforslag: Der anbefales løbende opfølgning og måling jævnfør egenkontrolprogram

Tidsplan: Løbende opsyn med ugentlige kontroller som føres til protokol med registreringer i egenkontrolprogram.

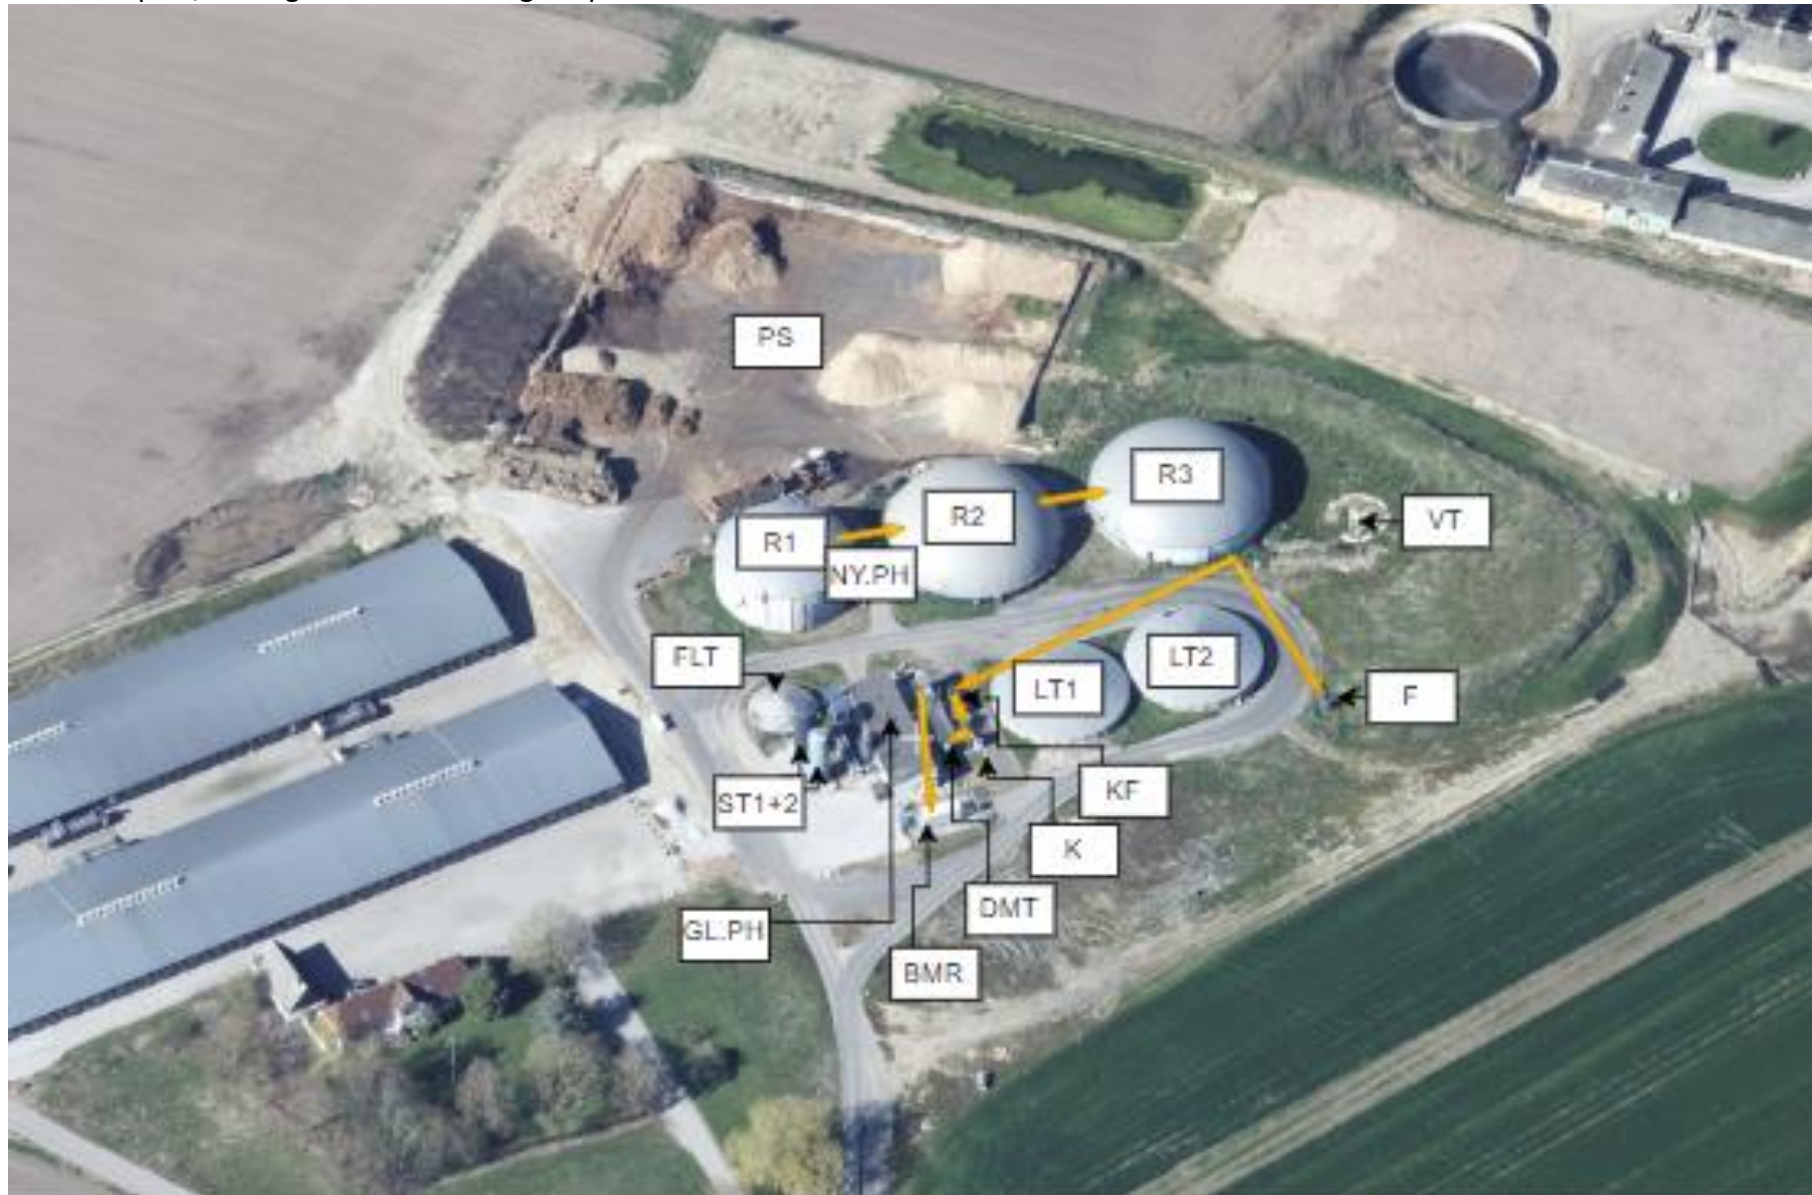
Situationsplan/oversigt Kerteminde Biogas ApS

Reference til situationsplan	Relevant	Begrundelse
FLT - (Forlagertank)	(Ja)	Opvarmet råvare (Når tiltag jævnfør afsnit 4 er imødekommet implementeres overvågning i egenkontrolprogram)
PS - (Plansilo)	ja	Fast biomasse opbevaring til indfødning
ST - (substrattanke)	nej	Lukket råvaretanke
GL. PH - (Gl. Pumpehus)	Nej	Her håndteres ikke gas
Ny. PH - (ny pumpehus)	Nej	Her håndteres ikke gas
R1 - (Reaktor 1)	Ja	Gastæt tank med forbindelse til gassystemet
R2 - (Reaktor 2)	Ja	Gastæt tank med forbindelse til gassystemet
R3 - (Reaktor 3)	Ja	Gastæt tank med forbindelse til gassystemet
LT1 - (Lagertank 1)	(Ja)	Lagertank overdækket men ikke en del af gassystem (Når tiltag jævnfør afsnit 4 er imødekommet implementeres overvågning i egenkontrolprogram)
LT2 - (Lagertank 2)	(Ja)	Lagertank overdækket men ikke en del af gassystem (Når tiltag jævnfør afsnit 4 er imødekommet implementeres overvågning i egenkontrolprogram)

F - Fakkel	Ja	Flare til overskudsgas
VT - (Vandtank)	Ja	Opsamling af overfladevand og rest biomasse fra plansilo
KF - (Kulfilter)	Ja	Svovlfilter håndterer gas før opgradering er en del af gas system
K - (Gaskøleanlæg)	Ja	Køling af biogas før opgradering er en del af gas system
DMT - (Opgraderingsanlæg)	Ja	Membran opgraderingsanlæg
BMR - (Gas modtageanlæg)	nej	EVIDA-ejendom
