GrønGasVrå

Afrapportering af anlægsgennemgang
FLIR-lækagesøgning for metanemissioner

Dato for udgivelse : 10-12-2023

Sagsnavn : Egenkontrol og lækagesøgning på biogasanlæg – GrønGas Vrå

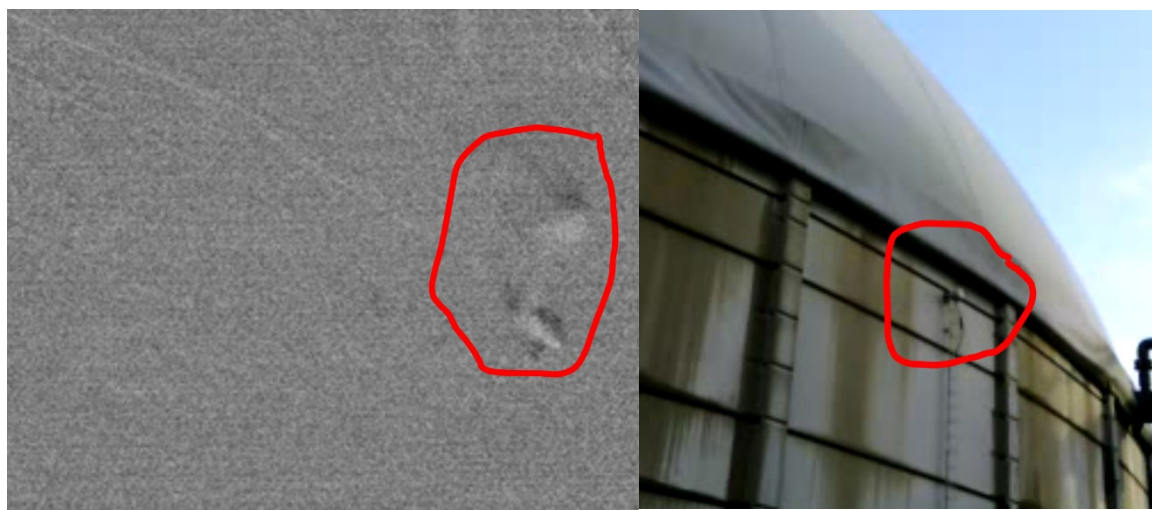
6.1 Lækage #1

Lille lækage ved tilslutning til tryktransmitter på tank 7

Sorte og hvide skygger viser gas, der strømmer mod venstre. Fra MOV_103

Transmitterens forbindelse pakkes om.

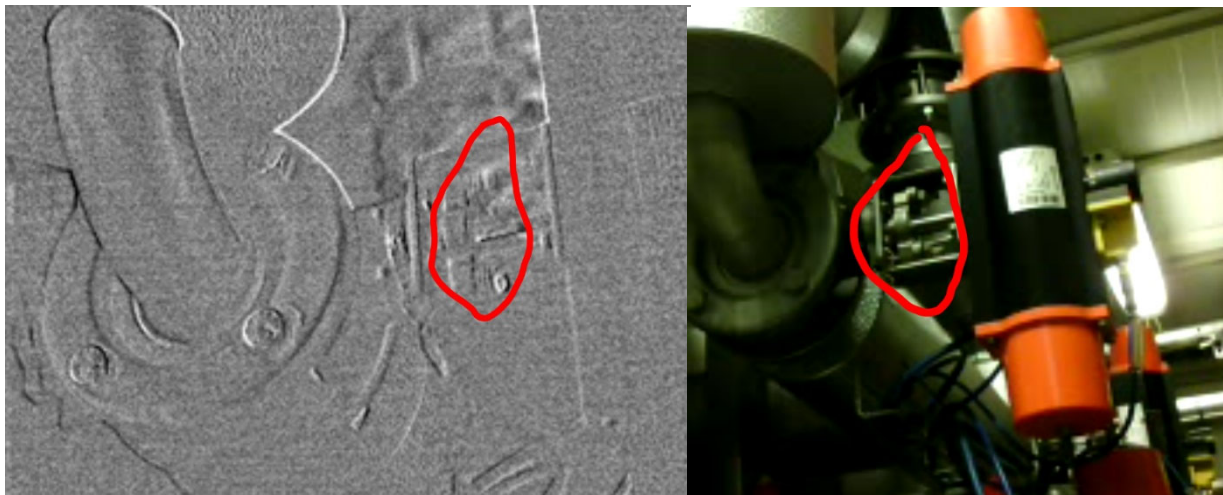
6.2 Lækage #2

Lille lækage ved ventilspindel, opgraderingsanlæg. Den aktuelle ventil er mærket med TAG-nr. PVA65.08.

Sorte og hvide skygger viser gas, der strømmer opad. Fra MOV_107

Ventilen renoveres, eventuelt udskiftes.
