# Metan lækagemåling

## Afrapportering af anlægsgennemgang

### Kroghsminde Biogas 2024

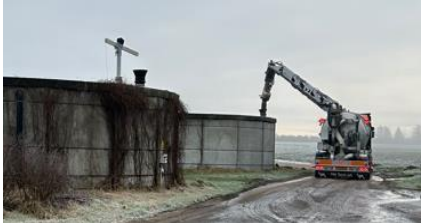
<p>Opbevaring af afgasset gylle</p>	<p>Ikke en del af gassystem – Udført i betonelementer med betonlåg med åben service luge.</p> <p>Måling: 600 ppm HC</p>
<p>Gasrenser/gaskøler/gasblæser (GR)</p>

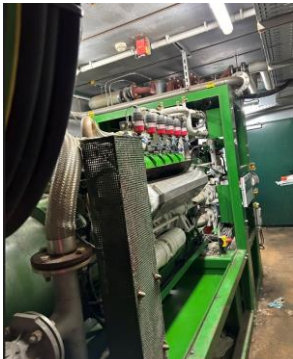
Motoranlæg (CHP) Motorrum gasfremføring frem til motor enhed

1) Gasrør og flanger 2) Ventiler	1) Ikke forskellig fra baggrund 2) Dungs ventil måling 3.000 ppm HC
--	-------------------------------------	--

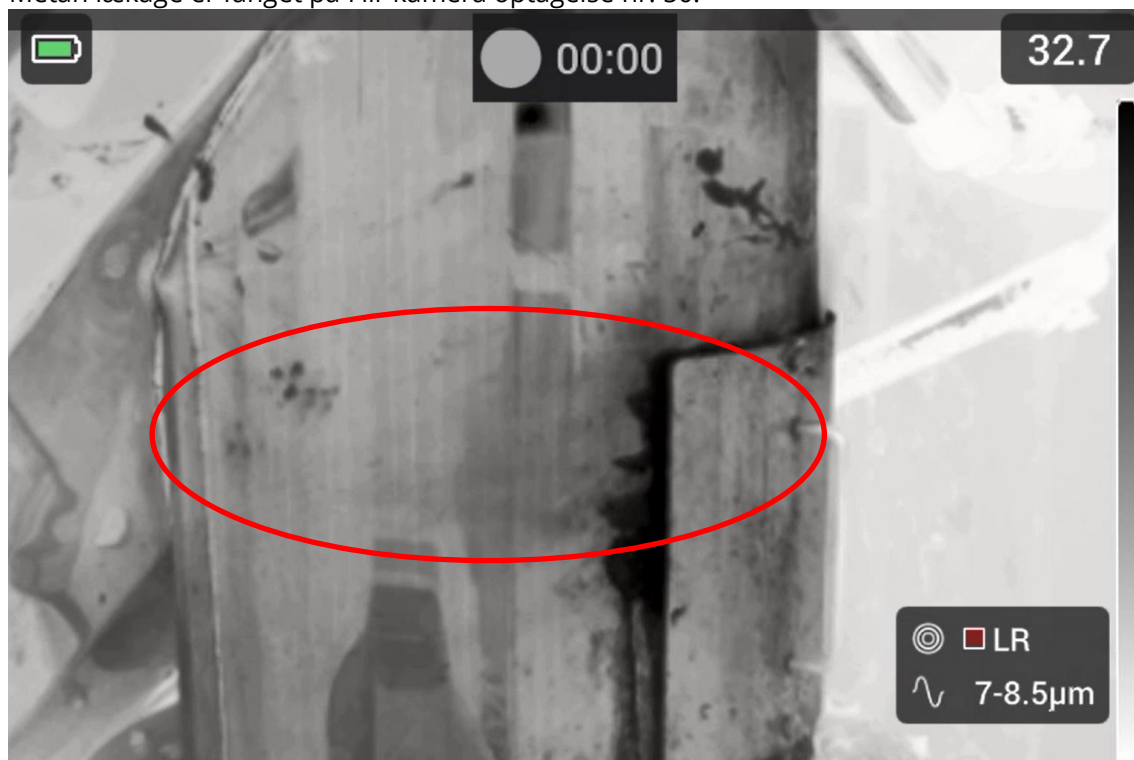
1. (RI) Fast biomasse indfødnings til R1 har utæt service luge hvor der blev målt metan koncentration på 72% metan omkring serviceluge.

Metan lækage er fanget på Flir kamera optagelse nr. 50:

Service luger til biomasse snegl slutter ikke tæt	Indsæt gummipakning samt monteringsramme med påspænding af min. 4 stk. vingemøtrikker	Få udarbejdet et overvågningssystem der sikrer væskenniveau i tank, ikke kommer under snegl niveau inde i tank, dermed minimere risiko for metan udslip
<b>2</b>

1. Service luge biomassesnegl
  - a. Væske niveau i tank hæves så snegl afgang er dækket med væske. Handling føres til protokol i egenkontrolprogram
  - b. Forslag til udbedringer jævnfør punkt 3 skal gennemføres senest 01.04.2024

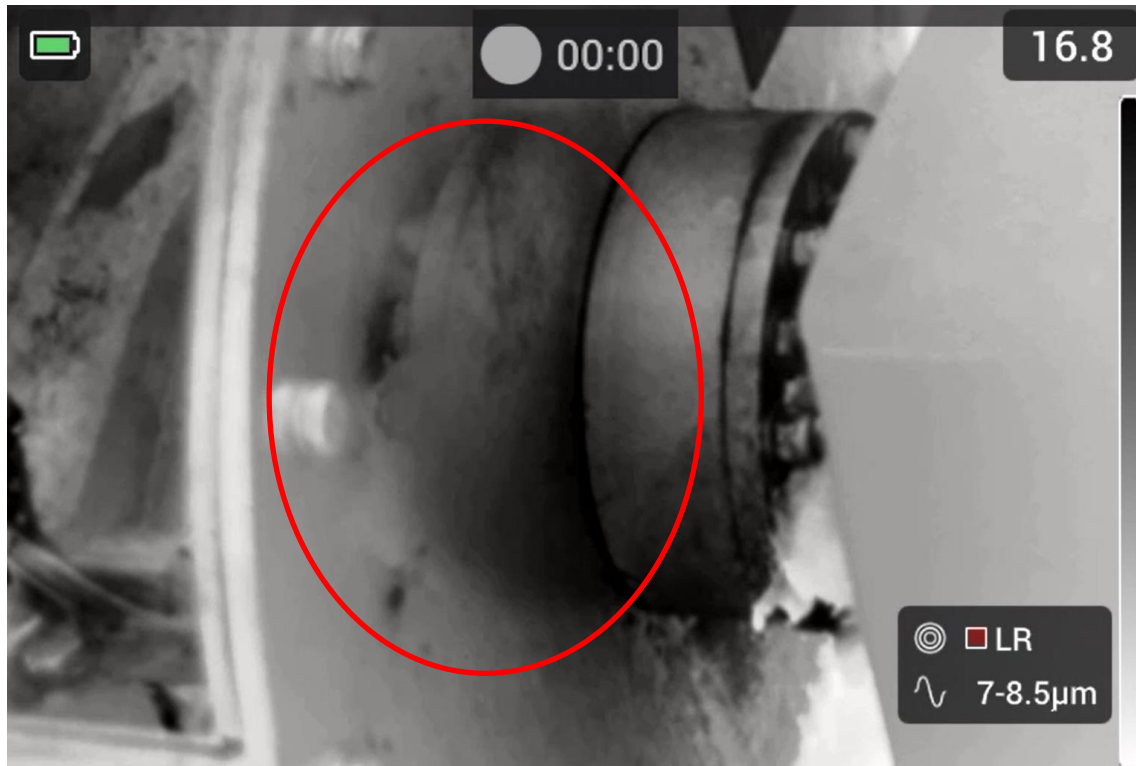
2. (RI) Fast biomasse indfødnig til R1 har utæt akseltætning hvor der blev målt metan koncentration på 17% metan.  
Metan lækage er fanget på Flir kamera optagelse nr. 51:

Akseltætning samt smøring af snegleaksel til biomasse indfødnings til R1 slutter ikke tæt	Akseltætning tættes med smøremiddel eller pakning skiftes	Få udarbejdet et overvågningssystem der sikrer væskenniveau i tank, ikke kommer under snegl niveau inde i tank, dermed minimere risiko for metan udslip
<b>3</b>

2. Akseltætning biomassesnegl
  - a. Væske niveau i tank hæves så snegl afgang er dækket med væske. Handling føres til protokol i egenkontrolprogram
  - b. Forslag til udbedringer jævnfør punkt 3 skal gennemføres senest 01.04.2024

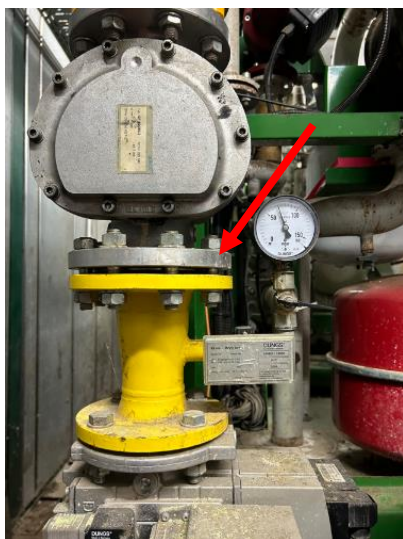
3. (CHP) Motorbygning, flangesamling ved Dungs ventil, gasrampe hvor der blev målt metan koncentration på 3.000 ppm HC.

Flangesamling ved Dungs ventil på gasrampe til motor er ikke tæt	Efterspænd flangesamling. Evt. udskift pakning	(Husk smøring af pakning)

3. Flangesamling Dungs ventil i motorrum
  - a. Efterspænding af flanger/udskiftning af pakning udføres senest 10.03.2024
4. Flangesamling kulfilter
  - a. Efterspænding evt. udskiftning af pakning udføres senest 10.03.2024

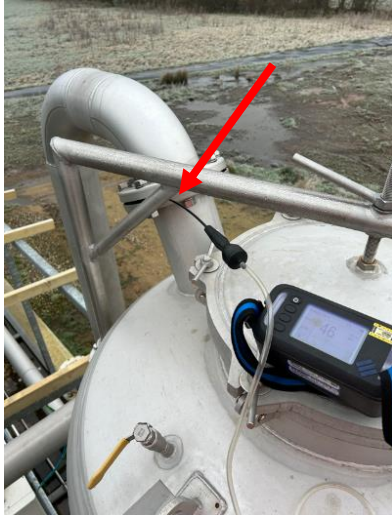
4. (GR) kulfiltertårn 2, flangesamling tårn top, måling 46 ppm HC

Flangesamling er ikke tæt	Efterspænd flangesamling. Evt. udskift pakning	(Husk smøring af pakning)
5

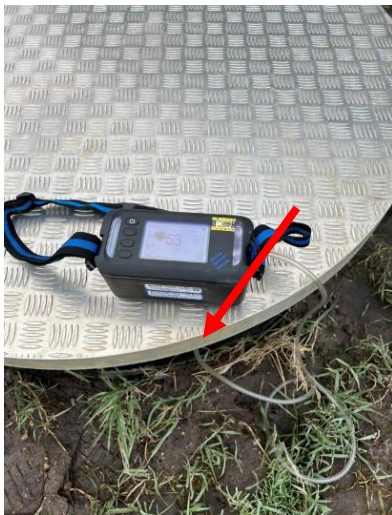
5. (KB) Kondensatbrønd måling i brønd, 53 ppm HC

Der er målt metan i Kondensatbrønd hvilket ikke er usædvanlig. Bare brønd er tæt	Ugentlige tilsyn med vandlås ligges ind i egenkontrol program. Låg tættes med gummibånd og beslag til bespænding	Overvej larmfunktion på lav væskenniveau på vandlås.
6

5. Kondensatbrønd
  - a. Låg tættes med gummibånd og beslag til bespænding, udføres senest 01.04.2024
6. Indtag tank
  - a. Der tilstræbes at begrænse volumen i tank til et minimum, udføres senest 01.03.2024

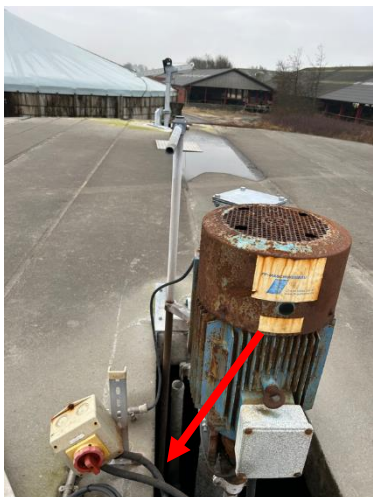
6. (IT) Rågylle tank måling ved service luge til pumpe/omrører, 500 ppm HC

Der er målt metan ved åbning i beton overdækning  OBS tank er ikke en del af gassystem	Det ikke vurderes teknisk mulig at inkludere denne tank i gassystemet da anlægget nyttiggør biogas i egen morter, og den ringe gaskvalitet herfra vil resultere i umulig drift med motor.	Tilstræb at begrænse volumen i tank til et minimum.

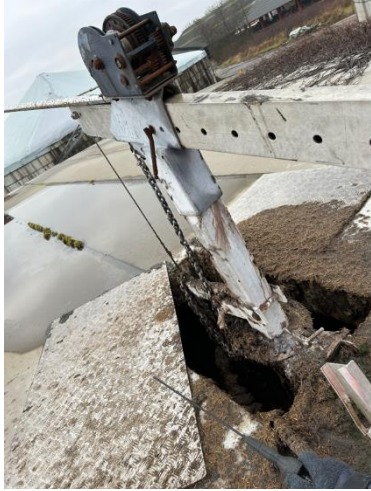
7. (UT) Udkørselstank måling ved service luge til omrører, 600 ppm HC

Antal kilder der kræver større investering/tidshorisont: 1			
7			
 	Udkørselstank med opbevaring af digestat tilført fra procestank 2	Anlægget oplyser planer om etablering af en ekstra proces-tank der vil garantere en samlet HRT (opholdstid i proces) på + 100 dage hvilket vil reducere rest metan potentiale til et minimum som er overensstemmende med Miljøstyrelsens vejledning til hvornår der ikke længere forventes gasproduktion <sup>1</sup> .	Tank planlægges etableret sommer 2024

7. Lagertank til digestat fra procestank 2
  - a. Der etableres en ny 8.000 m<sup>3</sup> proces tank i 2024, opholdstid + 100 dage<sup>1</sup>, udføres sommer/efterår 2024, senest fuld implementeret 31.12.2024 med forbehold for byggetilladelse udstedes forår 2024.

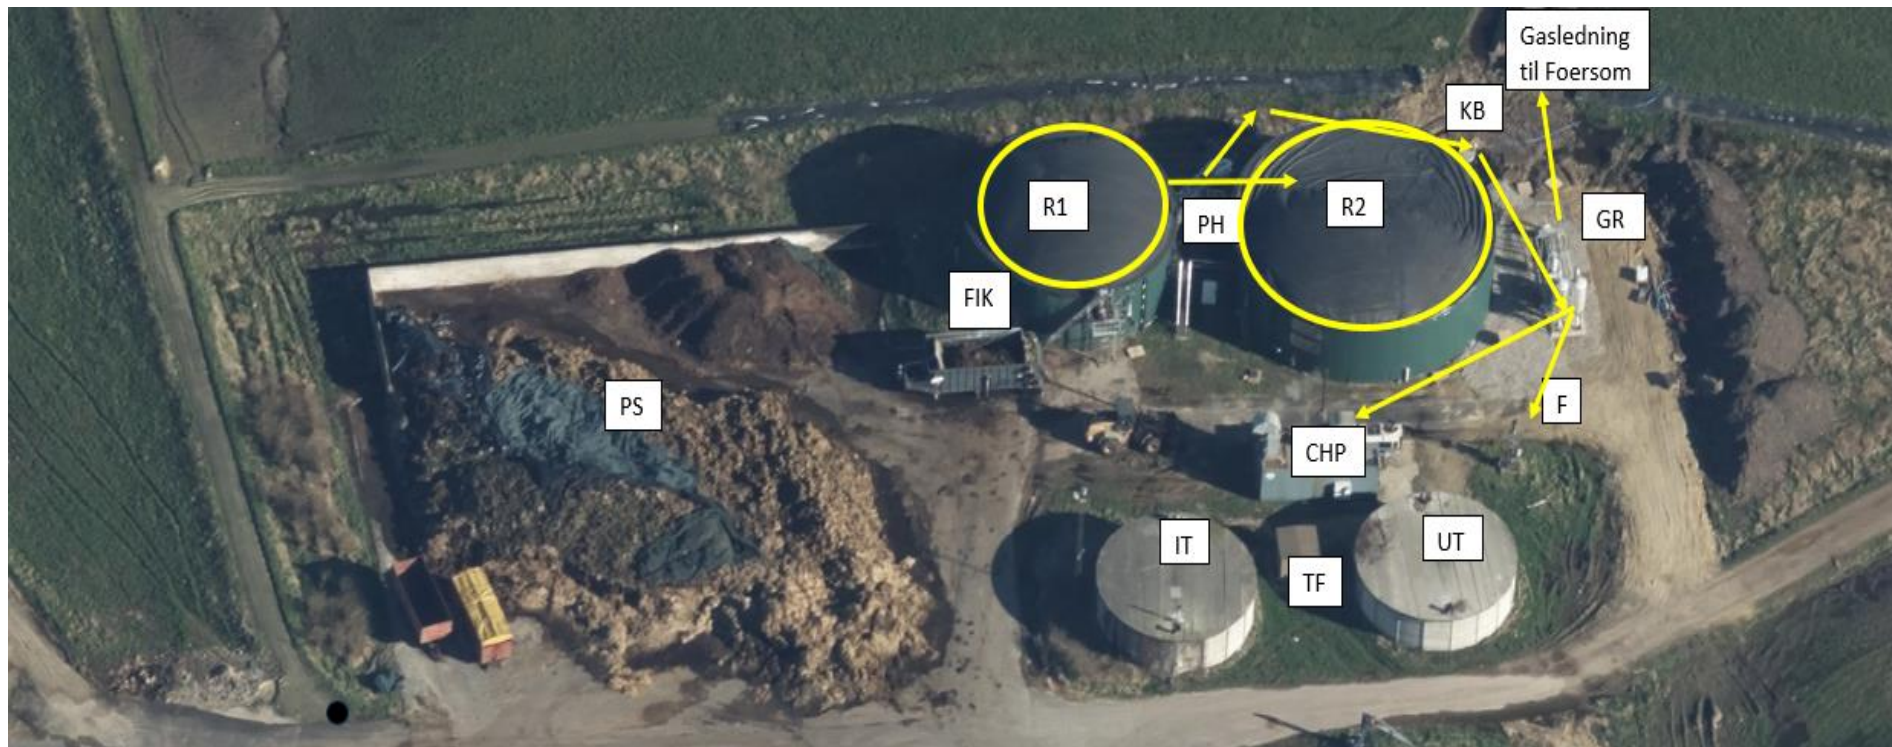
**Figur 1:** Situationsplan for Kroghsminde Bioenergi I/S og systemafgrænsning. Gule pile angiver gassystem.
