Национальный Исследовательский Университет «МЭИ»  
Институт радиотехники и электроники им. В.А. Котельникова  
Кафедра РТС

Отчёт по лабораторной работе № 1  
**Ошибки позиционирования в городских условиях**

Определить ошибки позиционирования в городских условиях с помощью ГНСС в трёх локациях с различным типом местности, используя программу «NMEA Tools».

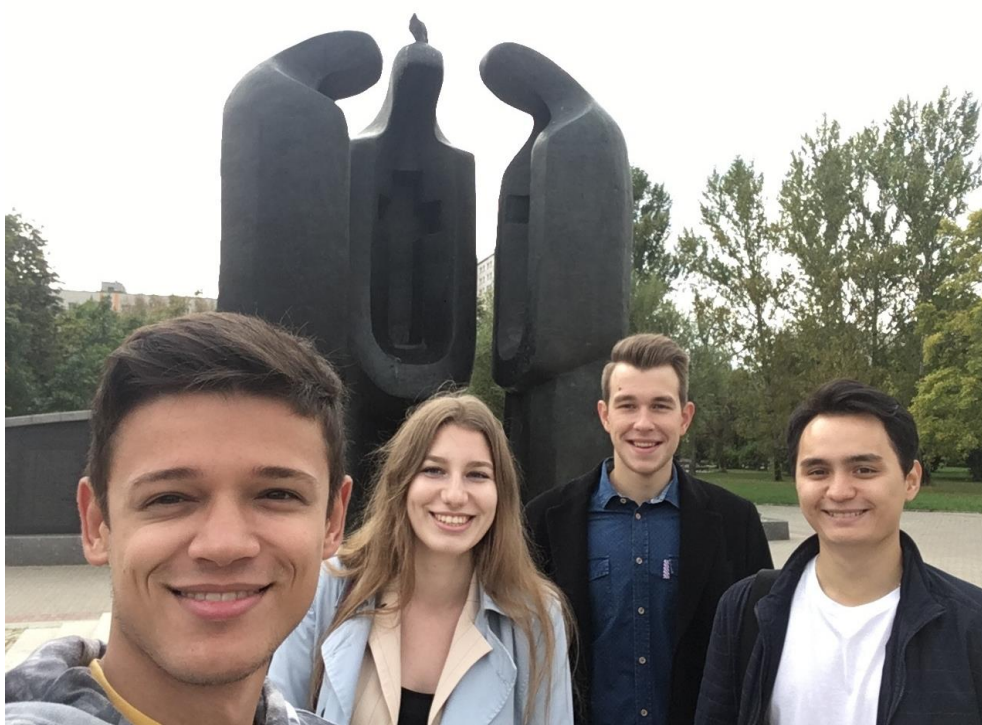
Рисунок 1.1 – Фотография с локации №1

Место проведения измерений: Афганский сквер в районе Перово, достаточно большое открытое пространство, почти отсутствуют элементы, затрудняющие позиционирование.

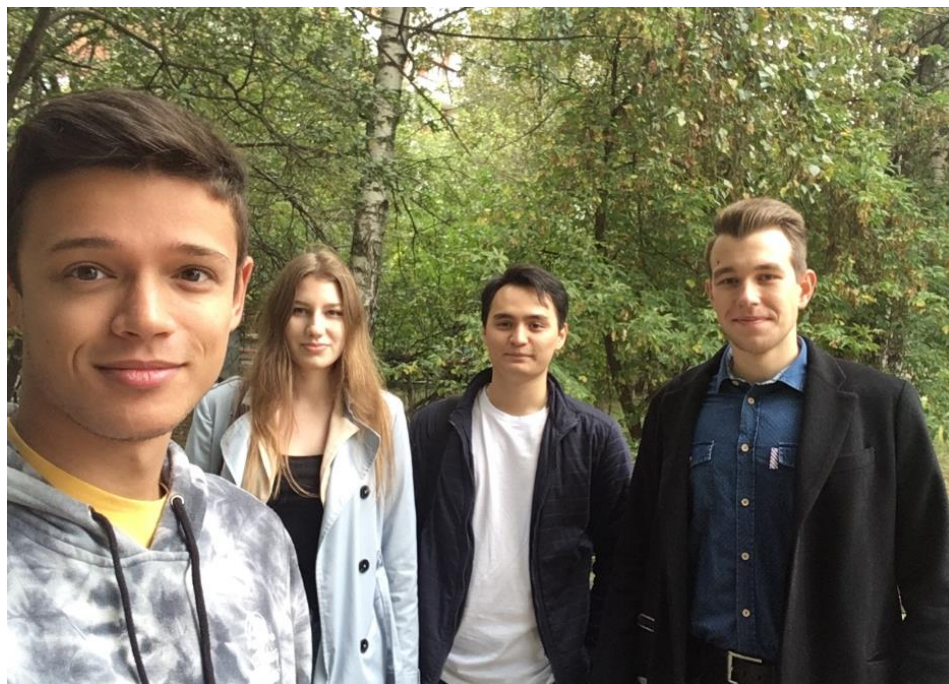
Рисунок 2.1 – Фотография с локации №2

Место проведения измерений: дворы рядом с Афганским сквером в районе Перово. Рядом с местом эксперимента находятся деревья и невысокие здания, являющиеся помехой для позиционирования с помощью ГНСС.

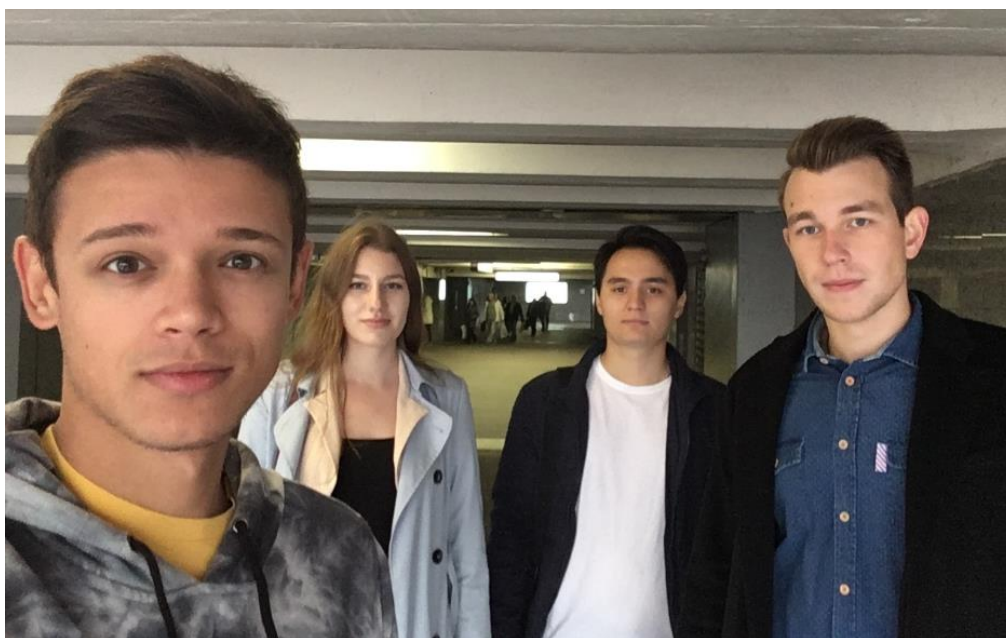
Рисунок 3.1 – Фотография с локации №3

В подземном переходе ожидается получение наибольшей ошибки определения местоположения с помощью ГНСС.
