電容MLCC新製程X7R測試

2025.7.4 官孝澤

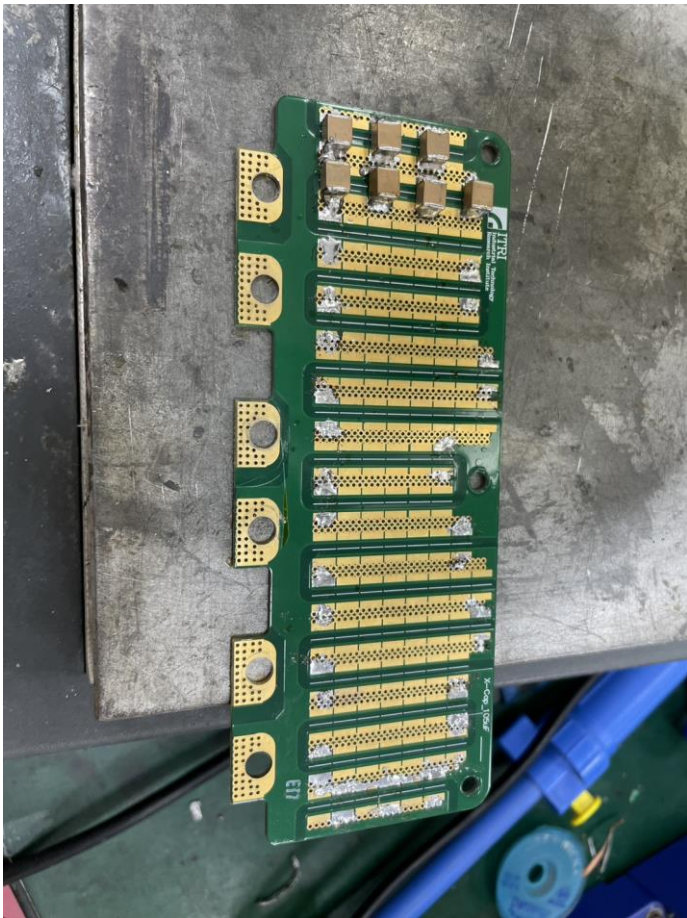
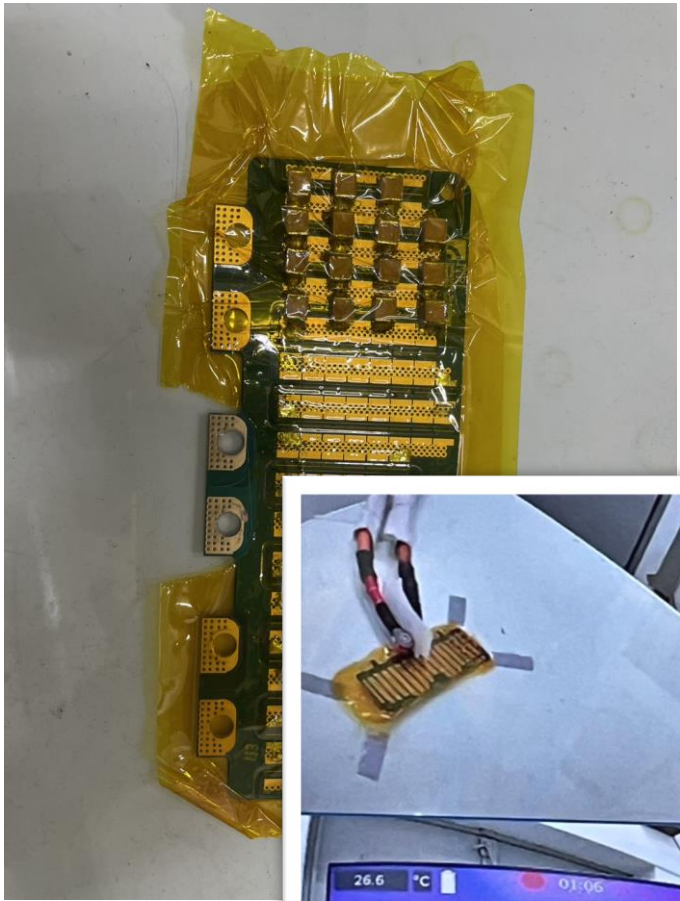
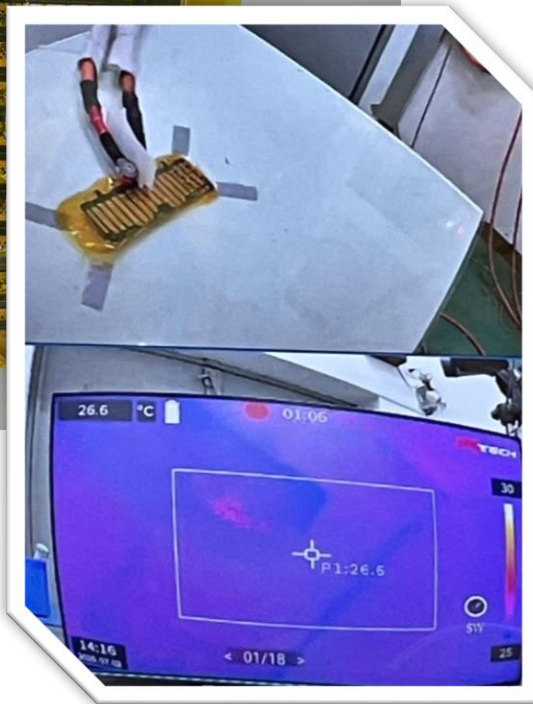
依照順序加入電容去做壓力測試，並透過熱像儀及螢幕數據顯示觀測

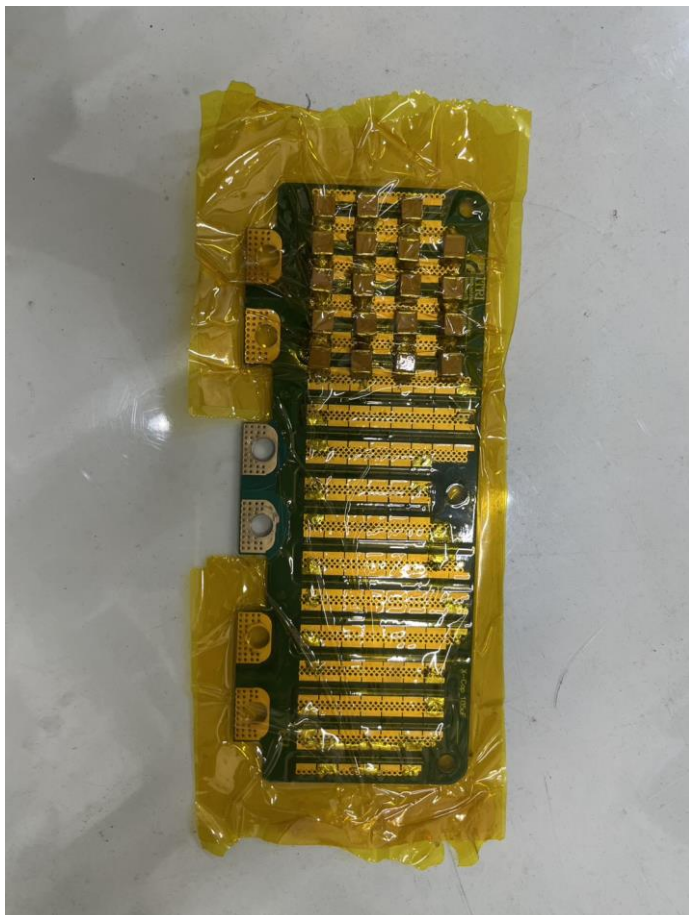
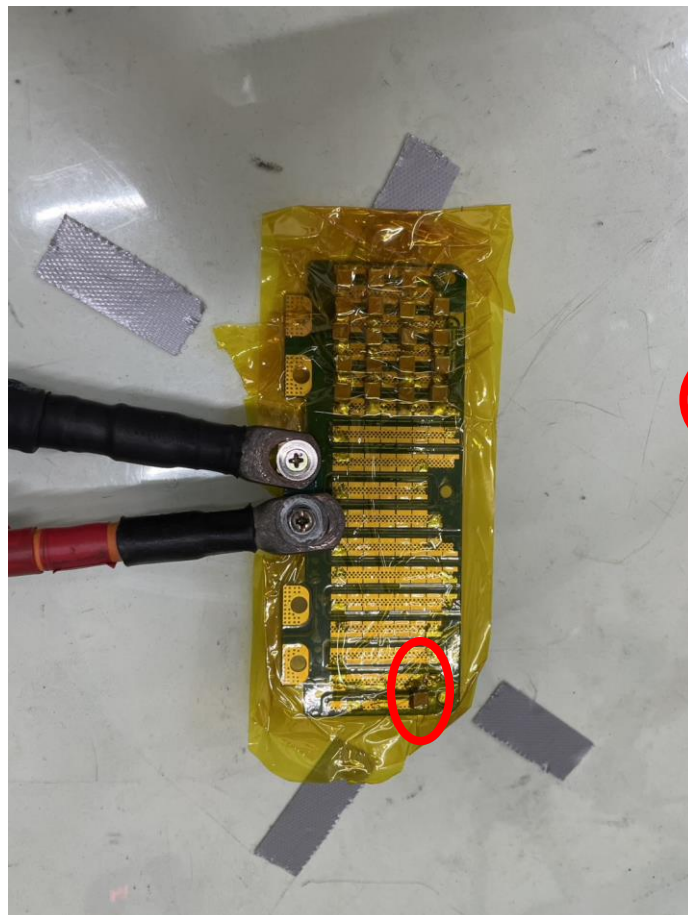
因為在第五排測試時出現了電流(電壓給到60V)，所以單獨把可能有問題的電容拉出來，找是電容排太近問題還是電容壞掉

解決問題後繼續壓力測試

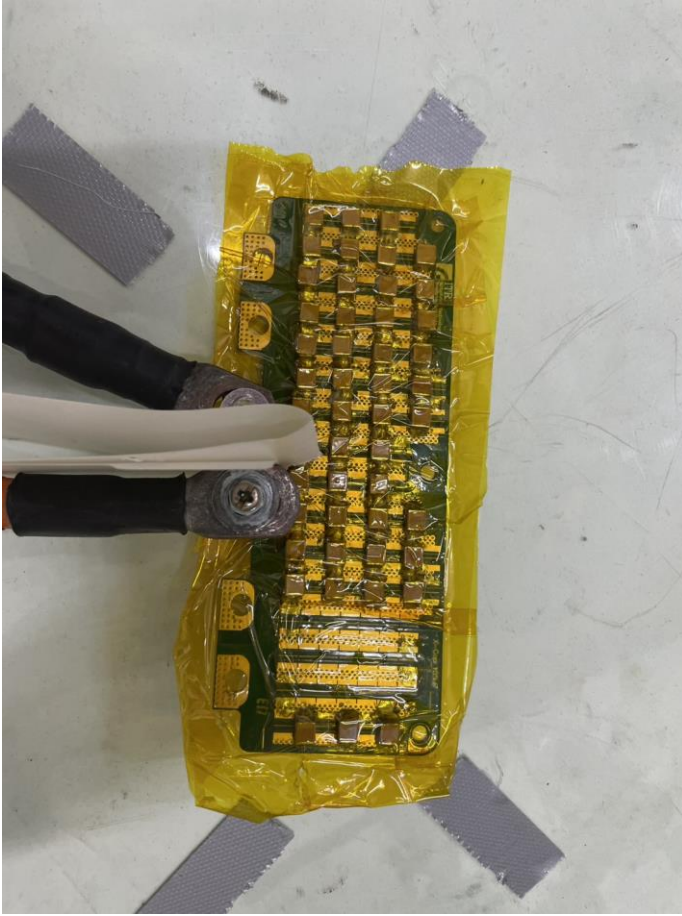
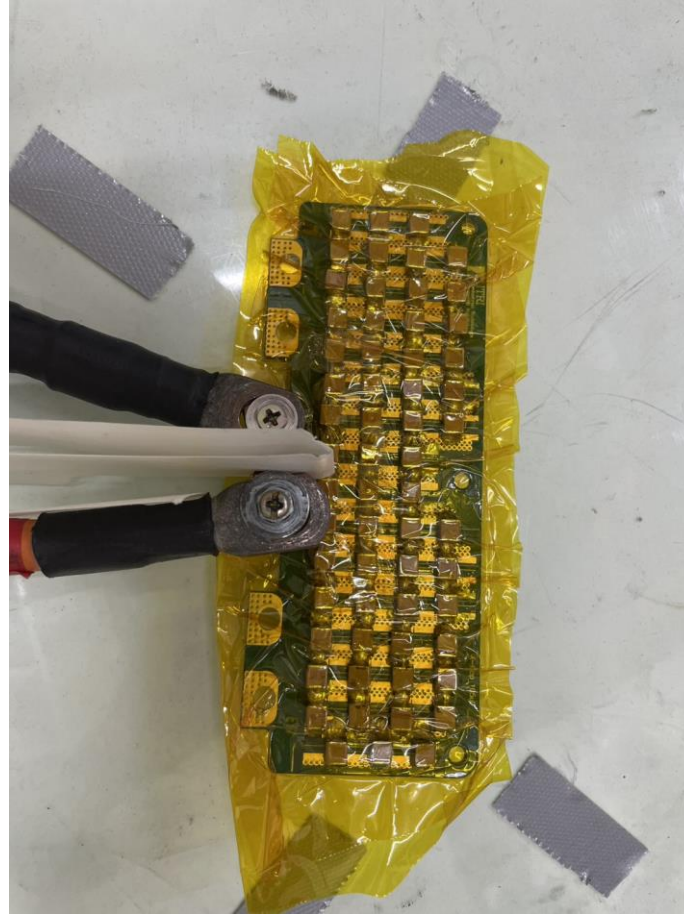
監測溫度及耐壓都沒有問題

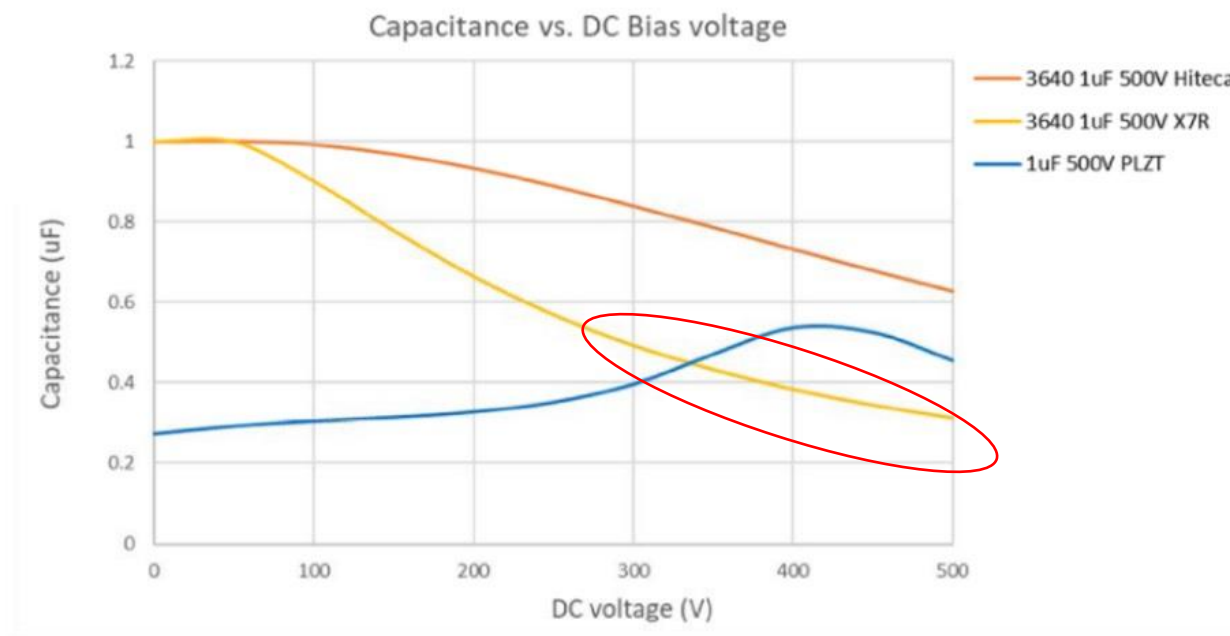
- 我們在全部測試完後發現單測試電容都沒有問題，後來才在電容的資料裡面找到這張圖，我們可以看到黃色的線條發現假如電壓升高的話他的容值會下降，這也導致他的耐壓變小，所以當我們測試DPT時，我們預計的是測到800V，但在脈衝突然地衝高時，其實已經不只800伏特了，竟而導致爆炸，所以之後如果還要測試800V的話可以考慮使用PLZT右圖藍色那條線的特性
