진단명 비골의 골절, 폐쇄성, 코선반의 비대,

주치의 소견서

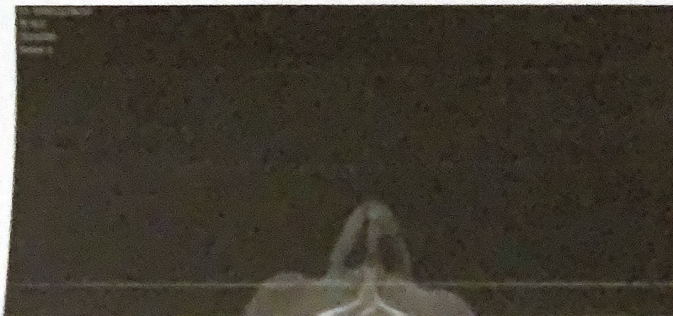
#.1 valve reconstruction view의 axial cut

만일 비밸브 협착을 CT만 가지고 판단해야 되는 상황이라고 한다면 확인한 #.1와 내시경 사진에서 확인할 수 있듯이 밸브가 좁아져 있는 것을 쉽게 식별할 수 있습니다.
