DIRECTION DU BUREAU DES HYDROCARBURES

1. Identification du puits	
Nom du puits	P.O.T. No 9
Numéro du puits	C043
MRC	de La Côte-de-Gaspé
Municipalité	Gaspé

2. Informations générales sur l'inspection	
Inspecteur	Kathleen Sévigny
Inspecteur	Éric Arsenault
Accompagné de	
Système géodésique	NAD 83
Format des coordonnées	Degrés décimaux
Type inspection	Complète
Date	2019-08-22
Vérification sécurité	Effectuée
Heure de début et fin	13 h à 15 h
Conditions météorologiques	Nuageux
Température ambiante (°C)	22

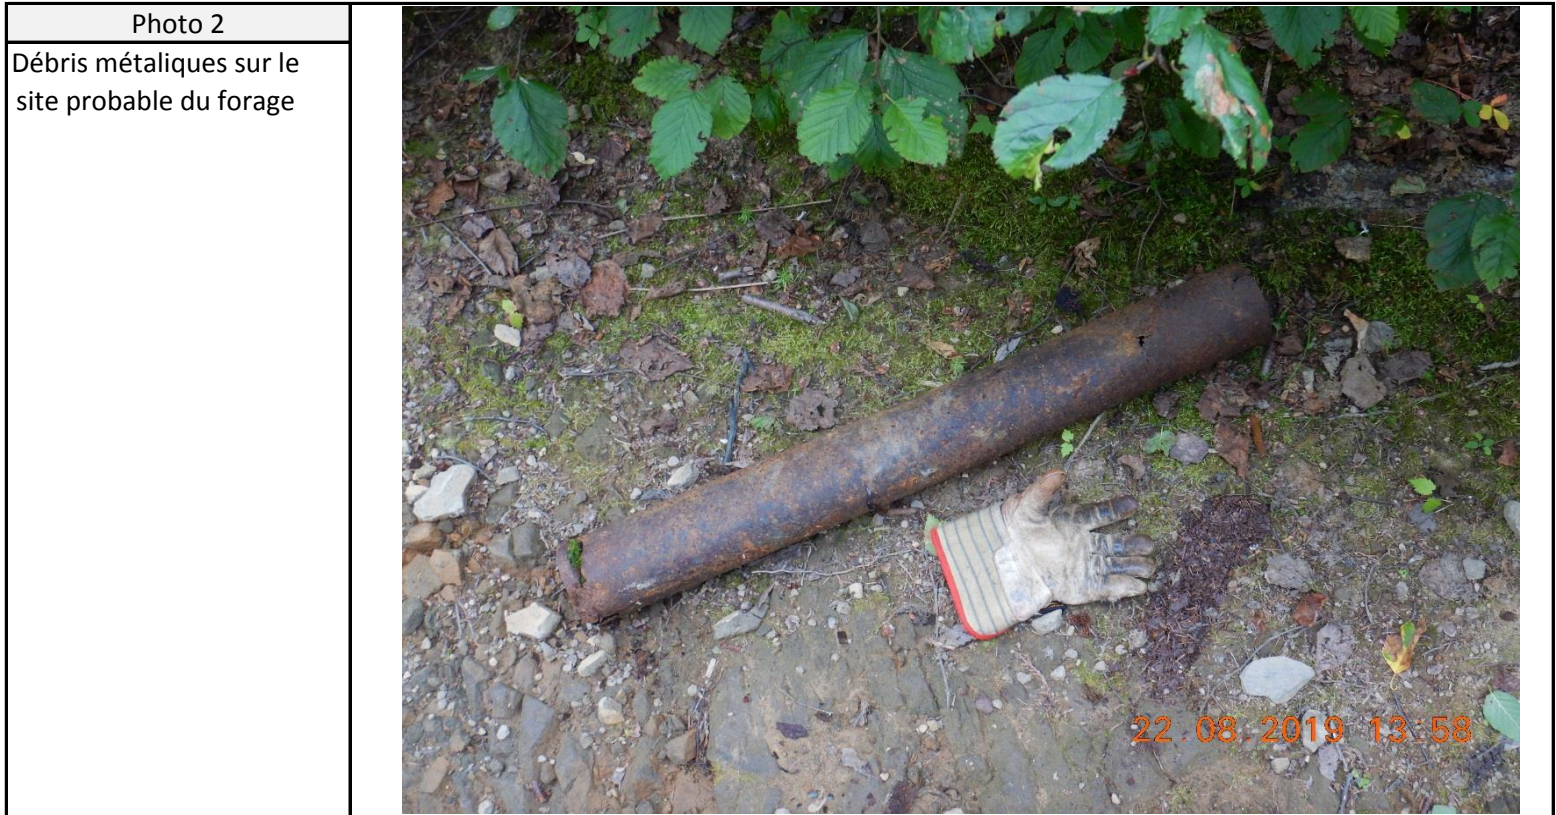
Photo 1	 
Débris métalliques sur le site probable du forage

13. Conclusions et recommandations		
Éléments	Constats	Commentaires
Le puits est localisé	Non	
Risque pour l'environnement	Non-applicable	
Reprendre la recherche	Oui	
Statut	Recherche en cours	
Coupe du tubage	Non-applicable	
Ramassage des débris d'ancien forages	À faire	
Pancarte	À faire	
Prochaine inspection recommandée	1 an	
Autre		
Conclusion		
<p>L'inspection sur le site n'a pas été concluante. Ce puits fera l'objet d'une nouvelle recherche documentaire et/ou d'autres moyens techniques seront envisagés pour le localiser. Pour ces raisons, l'état du puits est : Recherche en cours.</p>
