DIRECTION DU BUREAU DES HYDROCARBURES

| 1. Identification du puits | |
|---|--|
| Nom du puits | Corridor, Iles-de-la-Madeleine, Fatima No 1 |
| Numéro du puits | G003 |

| 2. Informations générales sur l'inspection | |
|--|---|
| Type inspection | Complète |

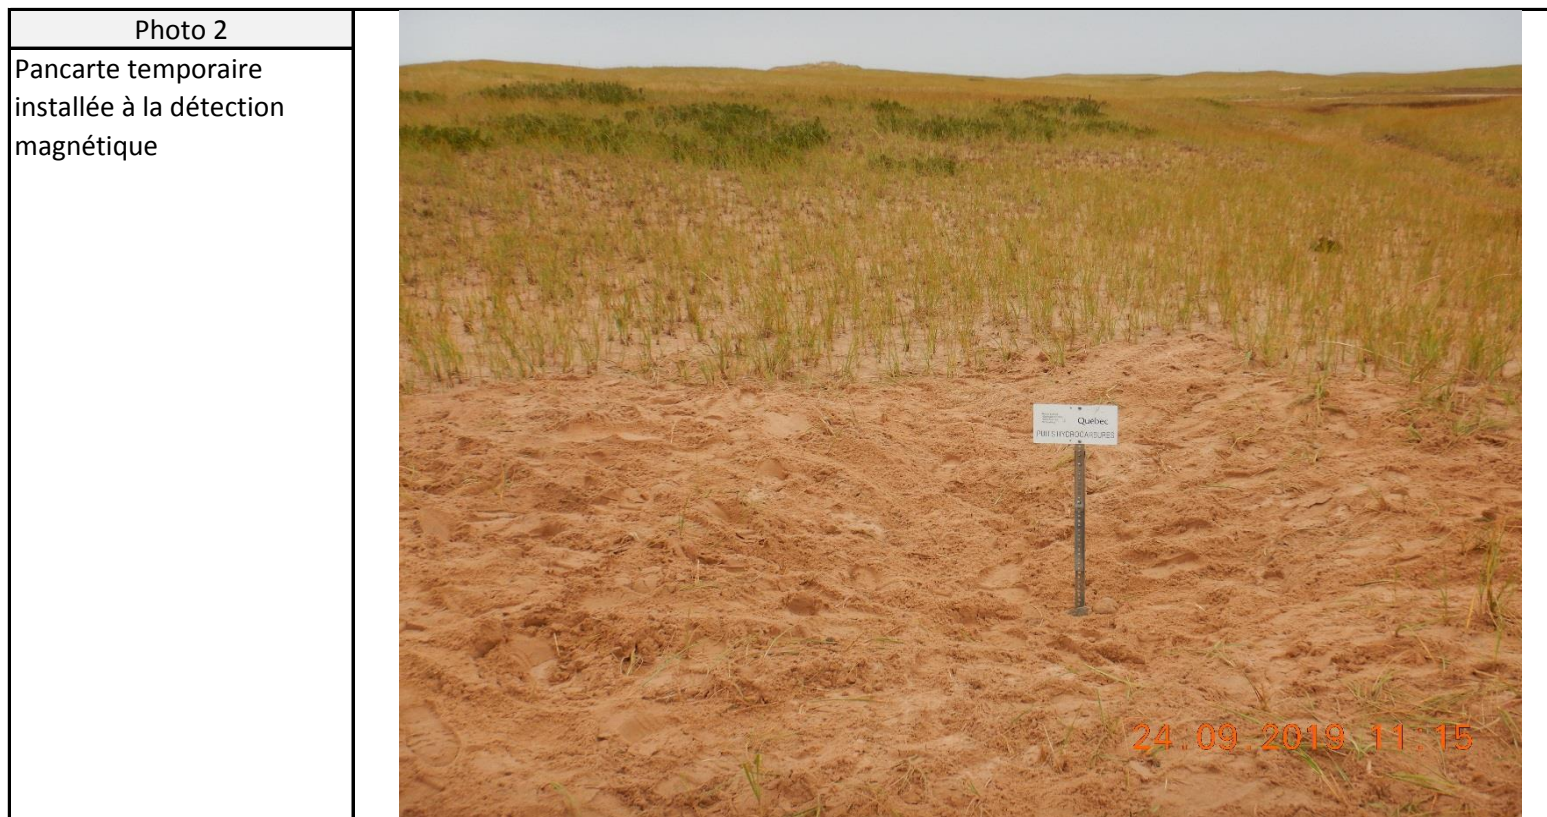
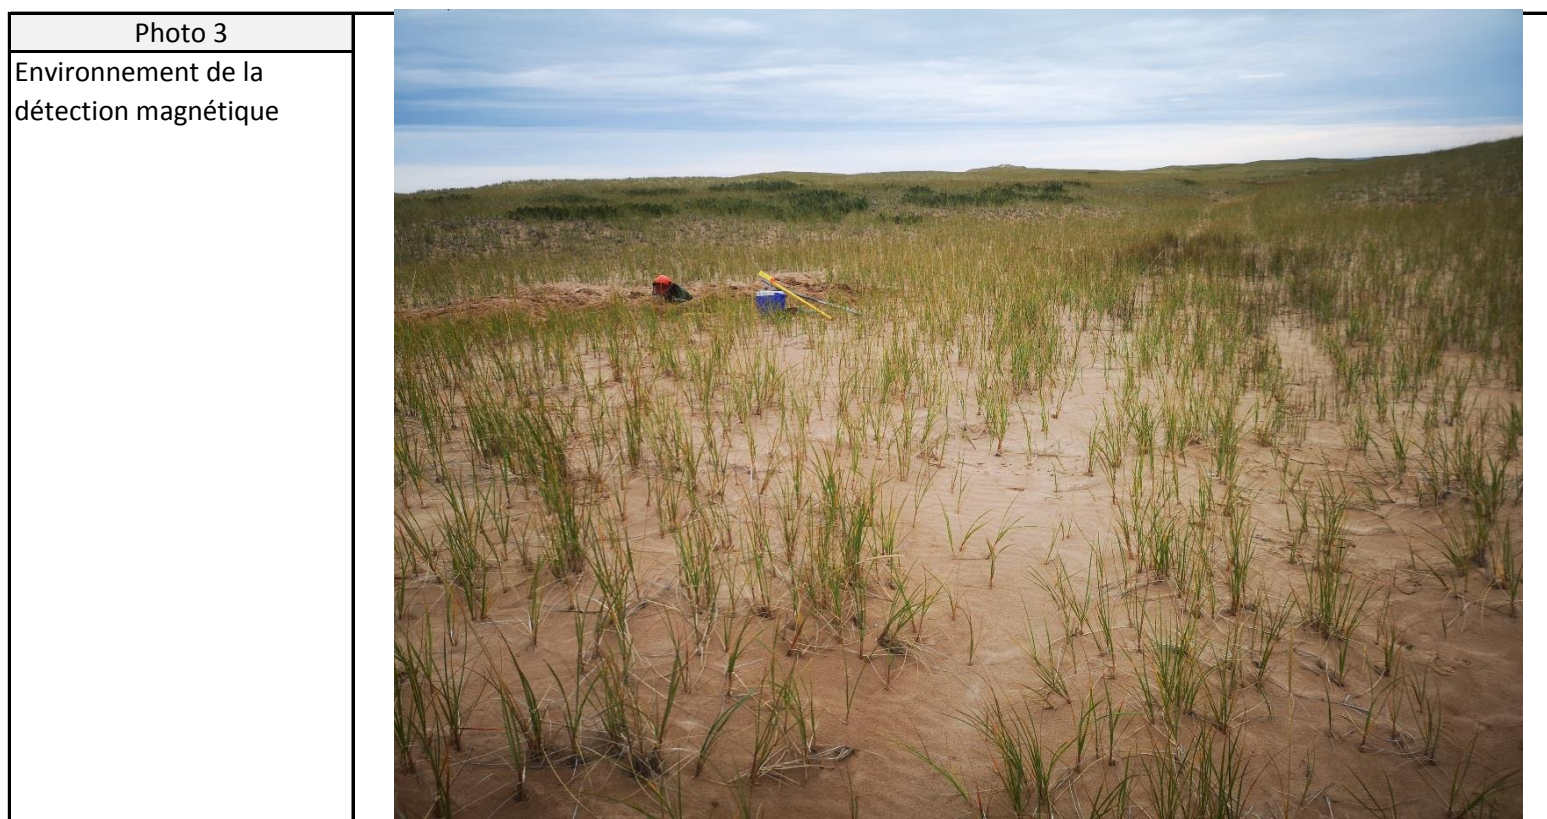
| Photo 1 | |

| 9. Localisation du puits | | |
|---|---|---|
| Nous avons excavé un trou d'environ 5 mètres de diamètre et ayant une profondeur d'environ 1,60 mètres. Le sol étant du sable, les parois du trou s'effondraient. Le tubage n'a pas été vu. L'excavation mécanique est recommandée pour confirmer la présence du puits. | | |

| Photo 1 | |
|---|---|
| Dimension du trou creusé à la pelle ronde | |
