DIRECTION DU BUREAU DES HYDROCARBURES

1. Identification du puits	
Nom du puits	Louvicourt No 5, L'Assomption
Numéro du puits	A144
MRC	L'Assomption
Municipalité	L'Assomption

2. Informations générales sur l'inspection	
Inspecteur	David Fortin
Inspecteur	Pierre-François Côté
Accompagné de	
Système géodésique	NAD 83
Format des coordonnées	Degré décimaux
Type inspection	Complète
Date	2019-07-16
Vérification sécurité	Effectuée
Heure de début et fin	10h15 à 11h15
Conditions météorologiques	Nuageux
Température ambiante (°C)	20

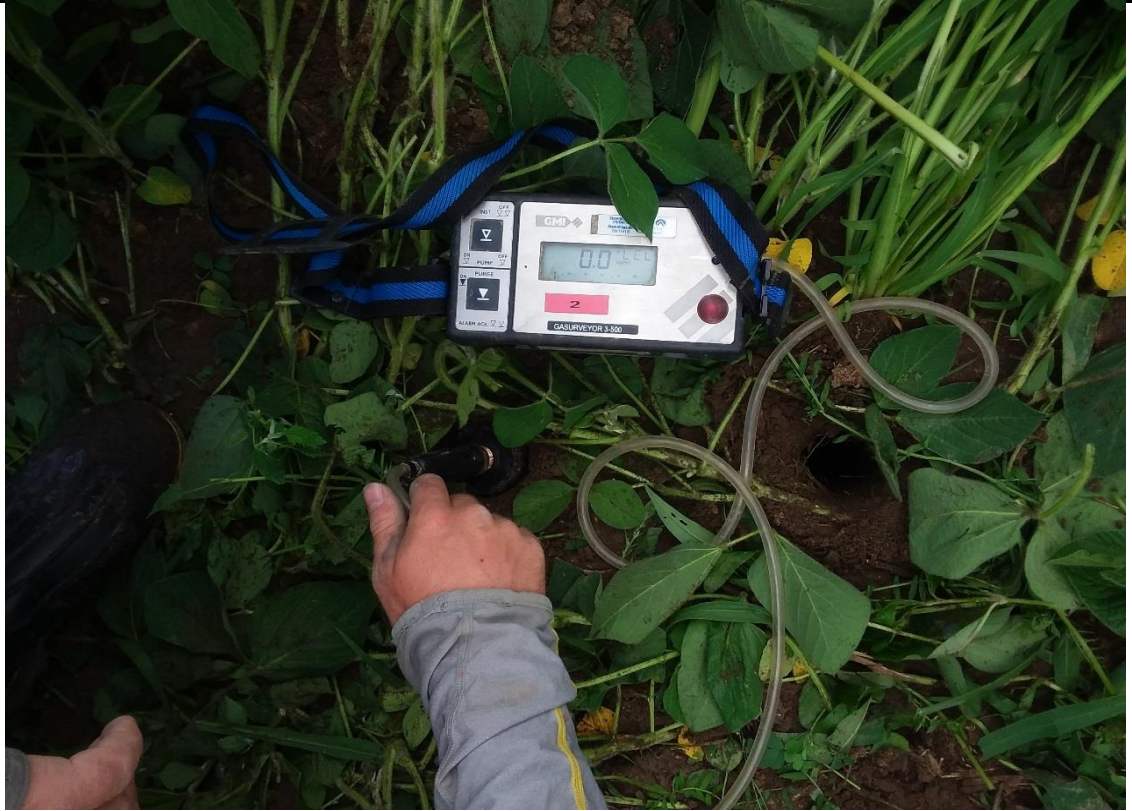
Photo 2
Aucune migration mesurée.
