DIRECTION DU BUREAU DES HYDROCARBURES

| 1. Identification du puits | |
|---|---|
| Nom du puits | Eastern Canada No 5 |
| Numéro du puits | A042 |
| Municipalité | Saint-Alexandre |

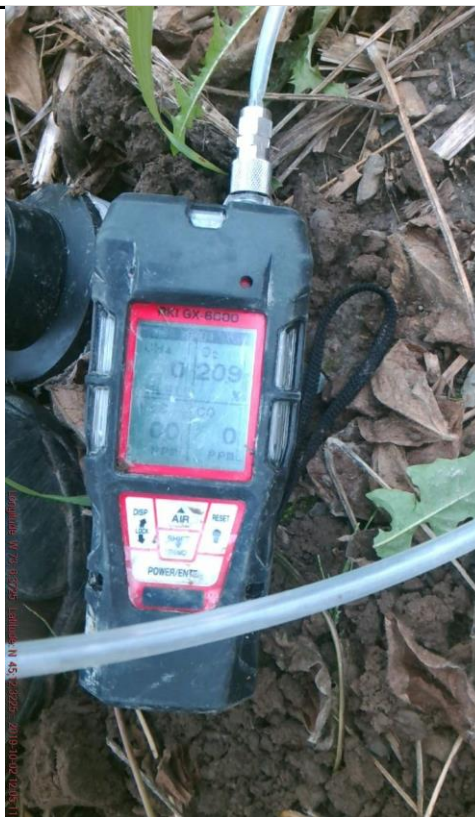
| Photo 2 | |

| 11. Émanation et migration | | |
|--|---|---|
| #1 À 4 mètres | 0 | |

| Mesure de gaz prise à 4 mètres du puits pour le test de migration | |

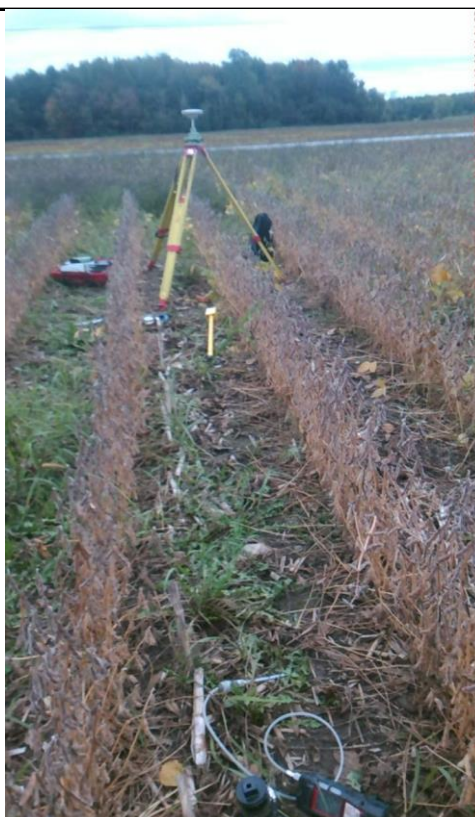
| Photo 3 | |

| 9. Localisation du puits | | |
|--|---|---|
| Signal magnétique probant jamais creusé ou insuffisamment creusé | 45,20897, -73,11030 | Très fort |
| 53-54 | Il y avait un trou en entonnoir | 53-54 |

| Photo du site avec la localisation présumée du puits | |

| Éléments | Constats | Commentaires |
|---|---|---|
| Le puits est considéré comme localisé, car un signal magnétique probant correspondant à l'imagerie aérienne contemporaine de l'époque du forage a été observé. Aucune migration ni émanation de gaz au tubage n'ont été détectées. Aucun indice organoleptique de contamination de l'eau et/ou du sol n'a été observé. Pour ces raisons, l'état du puits est : Non-problématique. | | |
