DIRECTION DU BUREAU DES HYDROCARBURES

1. Identification du puits	
Nom du puits	Prospère, Varennes No 12
Numéro du puits	B121
MRC	Marguerite-D'Youville
Municipalité	Varennes

2. Informations générales sur l'inspection	
Inspecteur	Myriam Cadotte
Inspecteur	Johnson Predin
Accompagné de	
Système géodésique	NAD 83
Format des coordonnées	Degré décimaux
Type inspection	Complète
Date	2019-08-22
Vérification sécurité	Effectuée
Heure de début et fin	13h00 à 15h00
Conditions météorologiques	Ensoleillé
Température ambiante (°C)	25

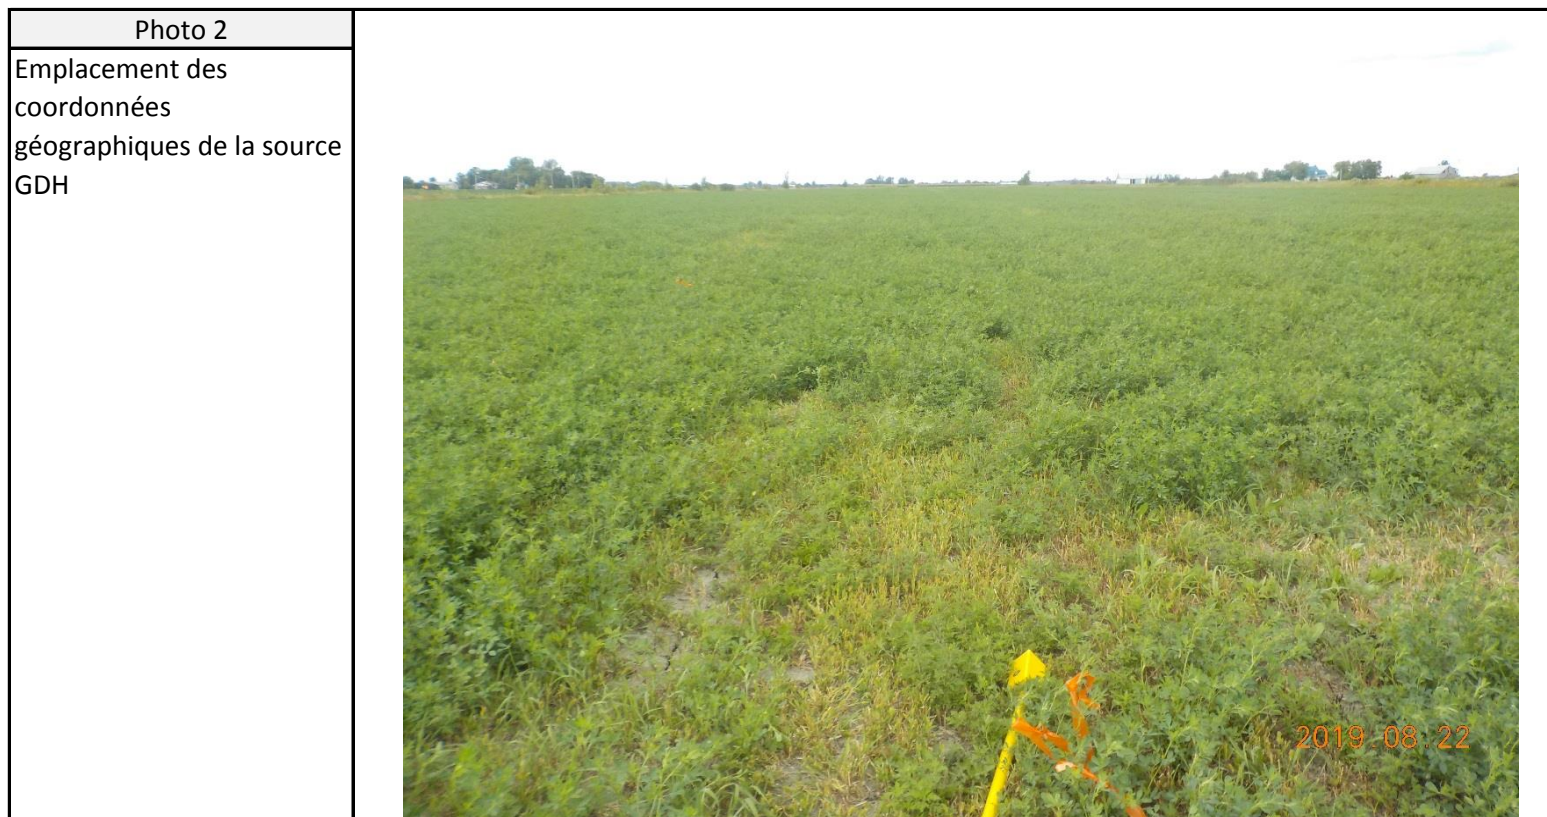
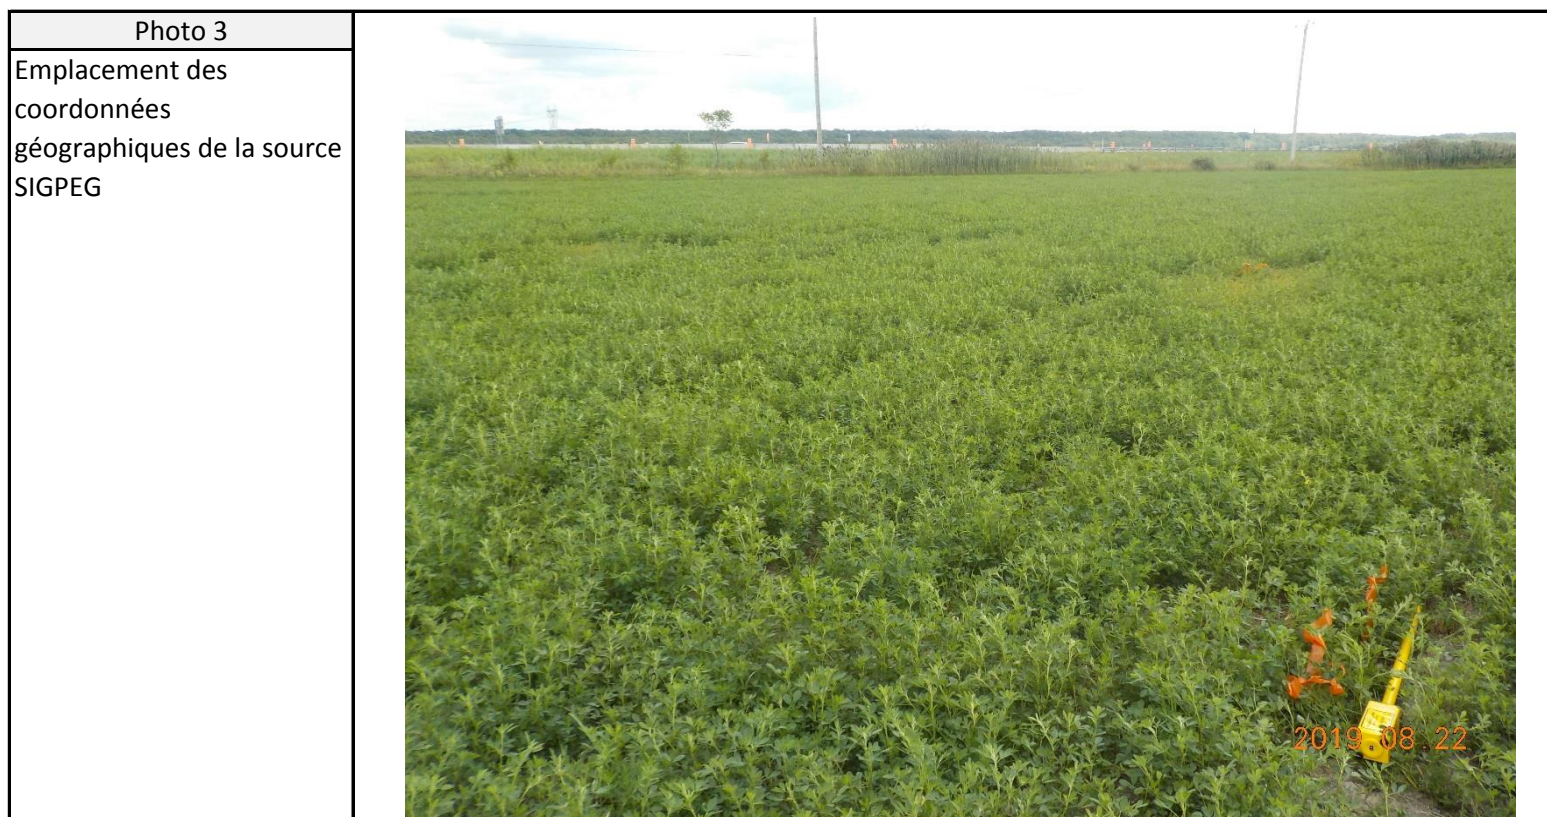
9. Localisation du puits		
Observation	Coordonnées GPS	Intensité du signal
Signal magnétique probant jamais creusé ou insuffisamment creusé	45,659041, -73,382519	Fort
Commentaires		
Détection forte qui pourrait être le puits. Elle est environ à 130 pieds de SIGPEG.		
53-54

Photo 1	
Emplacement de la détection forte qui pourrait être le puits

13. Conclusions et recommandations		
Éléments	Constats	Commentaires
Le puits est localisé	Non	
Risque pour l'environnement	Non-applicable	
Reprendre la recherche	Oui	
Statut	Recherche en cours	
Coupe du tubage	Non-applicable	
Ramassage des débris d'anciens forages	Non-applicable	
Pancarte	Non-applicable	
Prochaine inspection recommandée	1 an	
Autre		
Conclusion		
L'inspection sur le site n'a pas été concluante. Ce puits fera l'objet d'une nouvelle recherche documentaire et/ou d'autres moyens techniques seront envisagés pour le localiser. Pour ces raisons, l'état du puits est : Recherche en cours.
