DIRECTION DU BUREAU DES HYDROCARBURES

1. Identification du puits	
Nom du puits	Junex Lemaire, Baillargeon No 1
Numéro du puits	C132
MRC	de La Côte-de-Gaspé
Municipalité	Rivière-Saint-Jean
Numéro de lot	T.N.O.

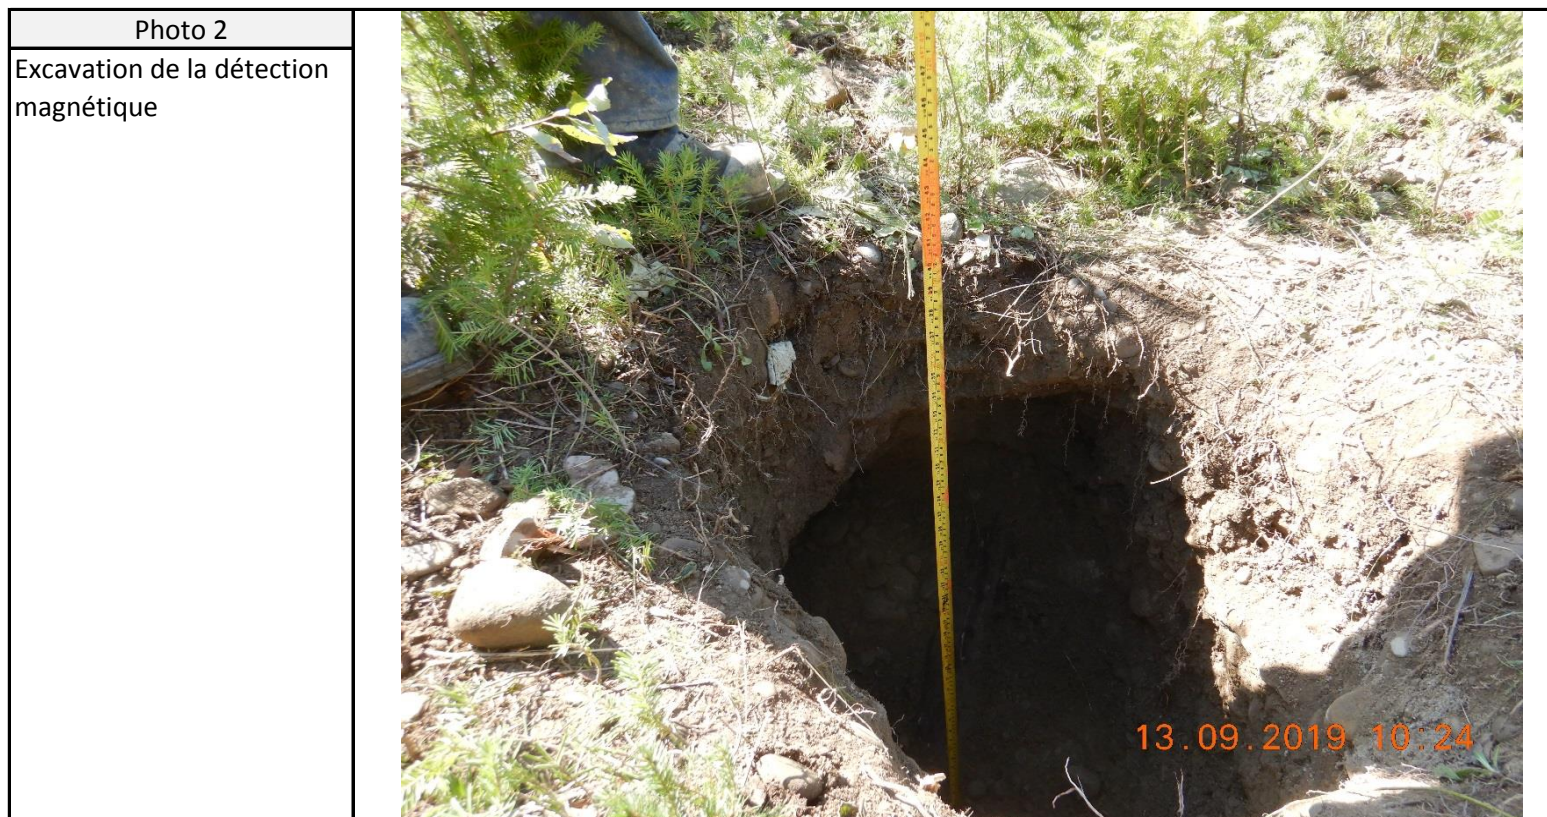
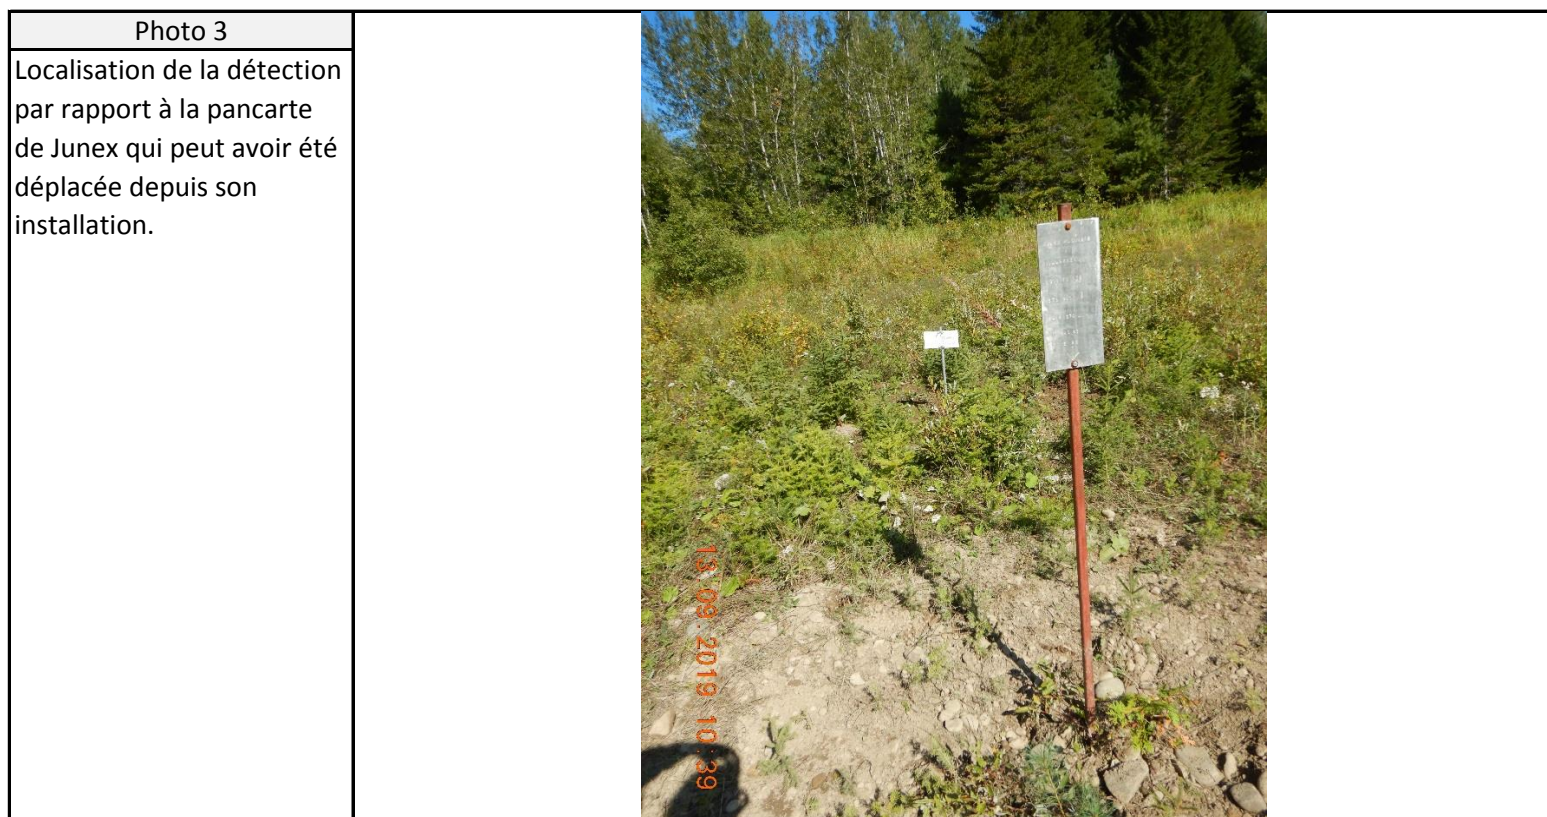
9. Localisation du puits		
Observation	Coordonnées GPS	Intensité du signal
Signal magnétique probant, impossible à creuser avec une pelle ronde.	48,82438 , -64,73039	Très fort
Commentaires		
Le puits n'est pas situé en dessous de la pancarte de Junex.

Photo 1	
Pancarte du puits de Junex
