DIRECTION DU BUREAU DES HYDROCARBURES

1. Identification du puits	
Nom du puits	P.O.T. No 16
Numéro du puits	C050
MRC	La Côte-de-Gaspé
Municipalité	Rivière-Saint-Jean
Numéro de lot	T.N.O.

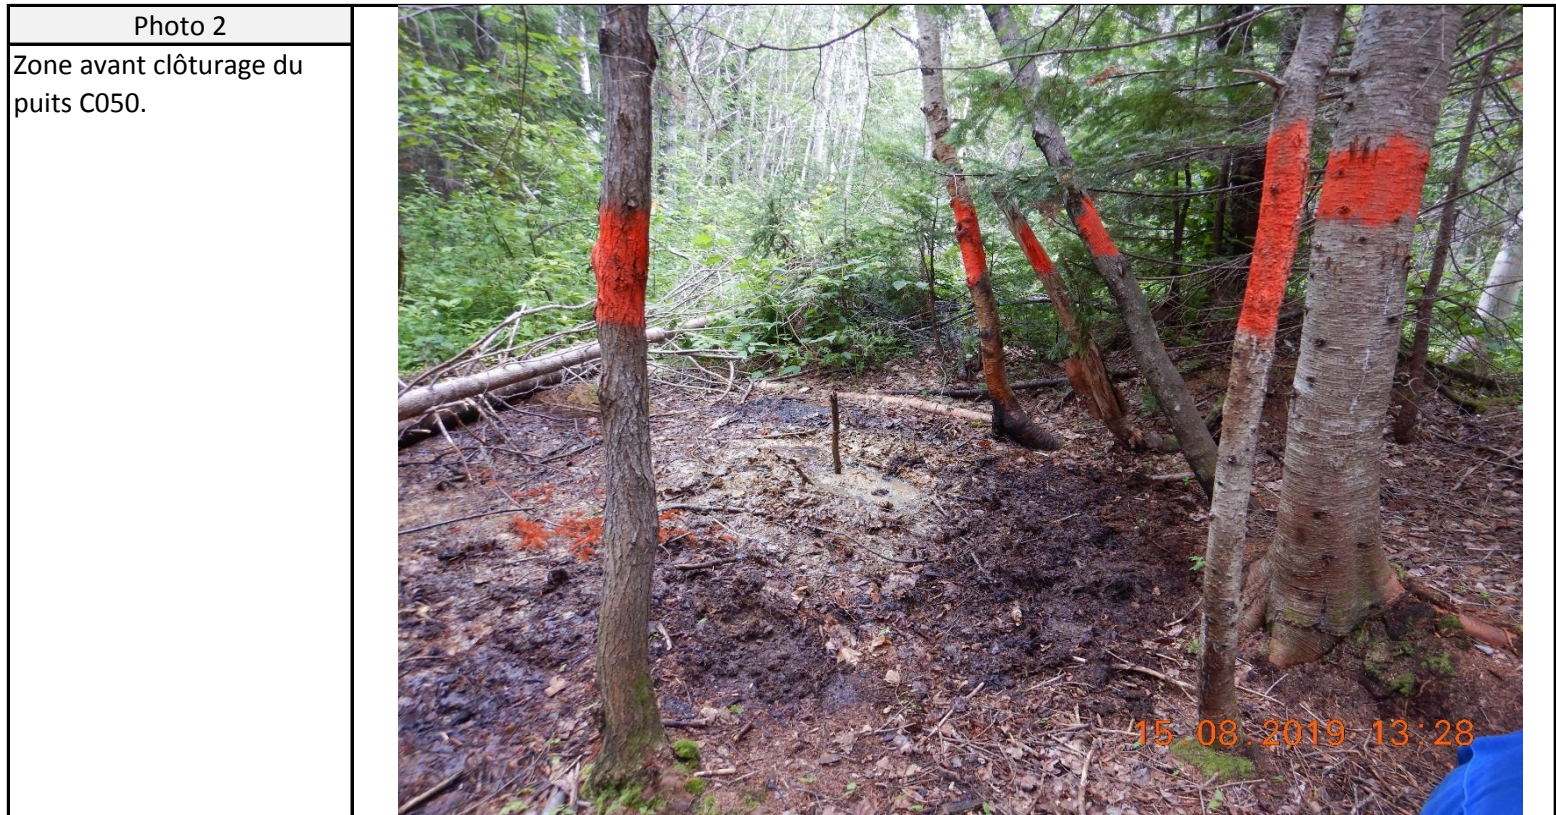
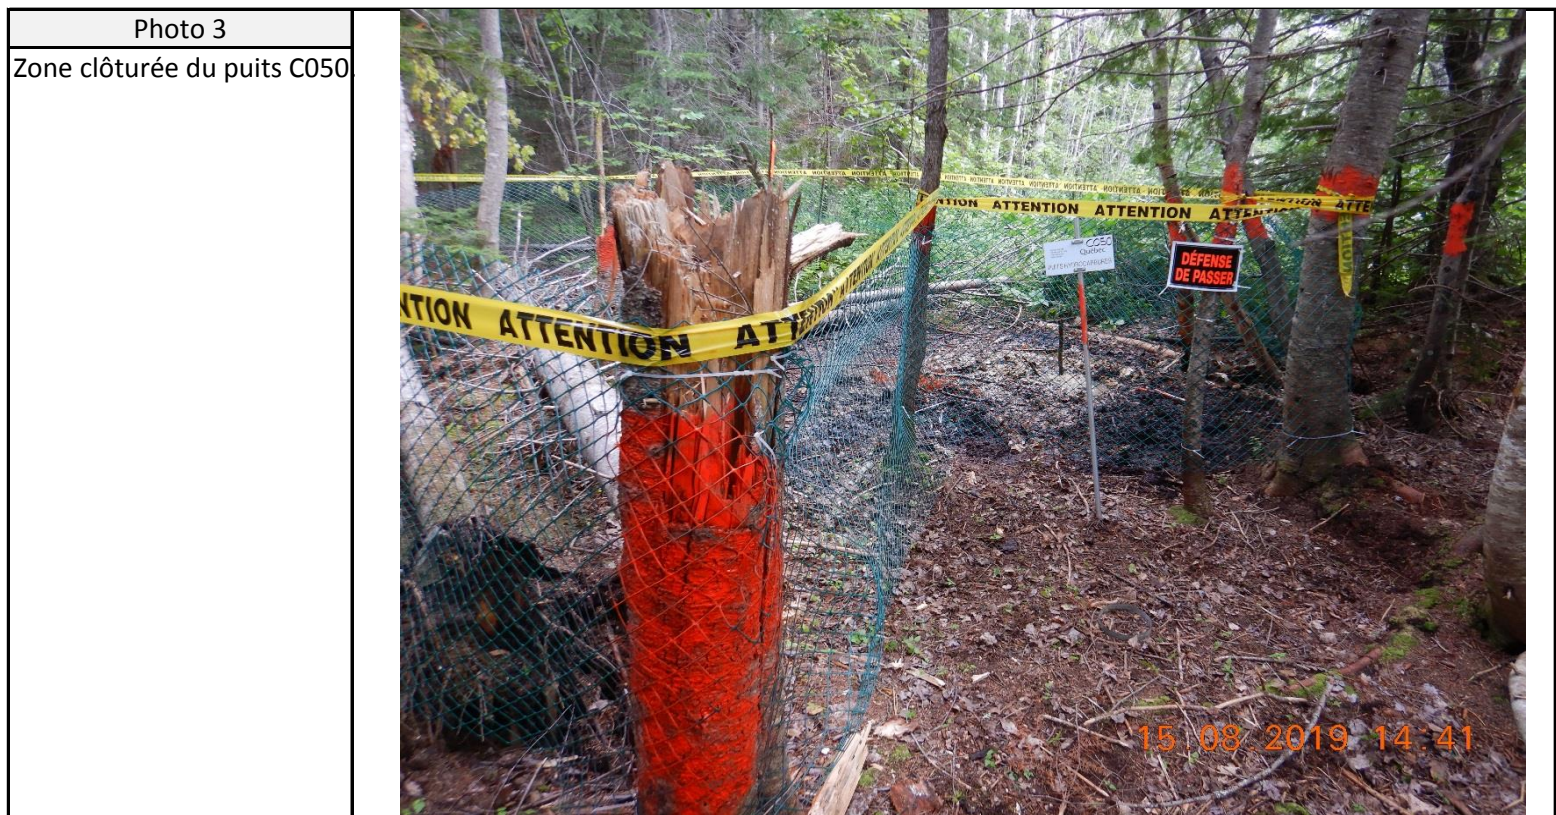
Photo 1	
La localisation du puits C050 se trouve à l'endroit où est la perche. La paraffine, l'eau et l'huile empêche de voir le conducteur qui est fort probablement en bois.

13. Conclusions et recommandations		
Éléments	Constats	Commentaires
Le puits est localisé	Oui	Correspond à la localisation de l'inspection de 1994
Risque pour l'environnement	Oui	C050 VR-01 (Sol) : 310 000 mg/kg en Hydrocarbures Pétroliers C10-C50 (>C) C050 ES-01 (Eau) : 500 000 ug/kg en Hydrocarbures Pétroliers C10-C50 C050 ES-02 (Eau) : 6400 ug/kg en Hydrocarbures Pétroliers C10-C50
Reprendre la recherche	Non	
Statut	Travaux à réaliser	
Coupe du tubage	Non-applicable	
Ramassage des débris d'ancien forages	Non-applicable	
Pancarte	À faire	
Prochaine inspection recommandée	2020	
Conclusion		
Le puits est considéré comme localisé, car un signal magnétique probant ainsi qu'un indice de contamination ont été observés. De la contamination en Hydrocarbures Pétroliers C ₁₀ -C ₅₀ a été détectée dans le sol et dans l'eau. Une inspection supplémentaire est requise afin de réaliser un test de migration de gaz. Pour ces raisons, l'état du puits est : Travaux à réaliser.
