DIRECTION DU BUREAU DES HYDROCARBURES

1. Identification du puits	
Nom du puits	Québec Natural Gas No 15, Saint-Vincent-de-Paul
Numéro du puits	A149
MRC	Laval
Municipalité	Laval

2. Informations générales sur l'inspection	
Inspecteur	Myriam Cadotte
Inspecteur	Éric Rousseau
Accompagné de	
Système géodésique	NAD 83
Format des coordonnées	Degré décimaux
Type inspection	Complète
Date	2019-07-11
Vérification sécurité	Effectuée
Heure de début et fin	10h00 à 11h15
Conditions météorologiques	Pluie intermittente
Température ambiante (°C)	30

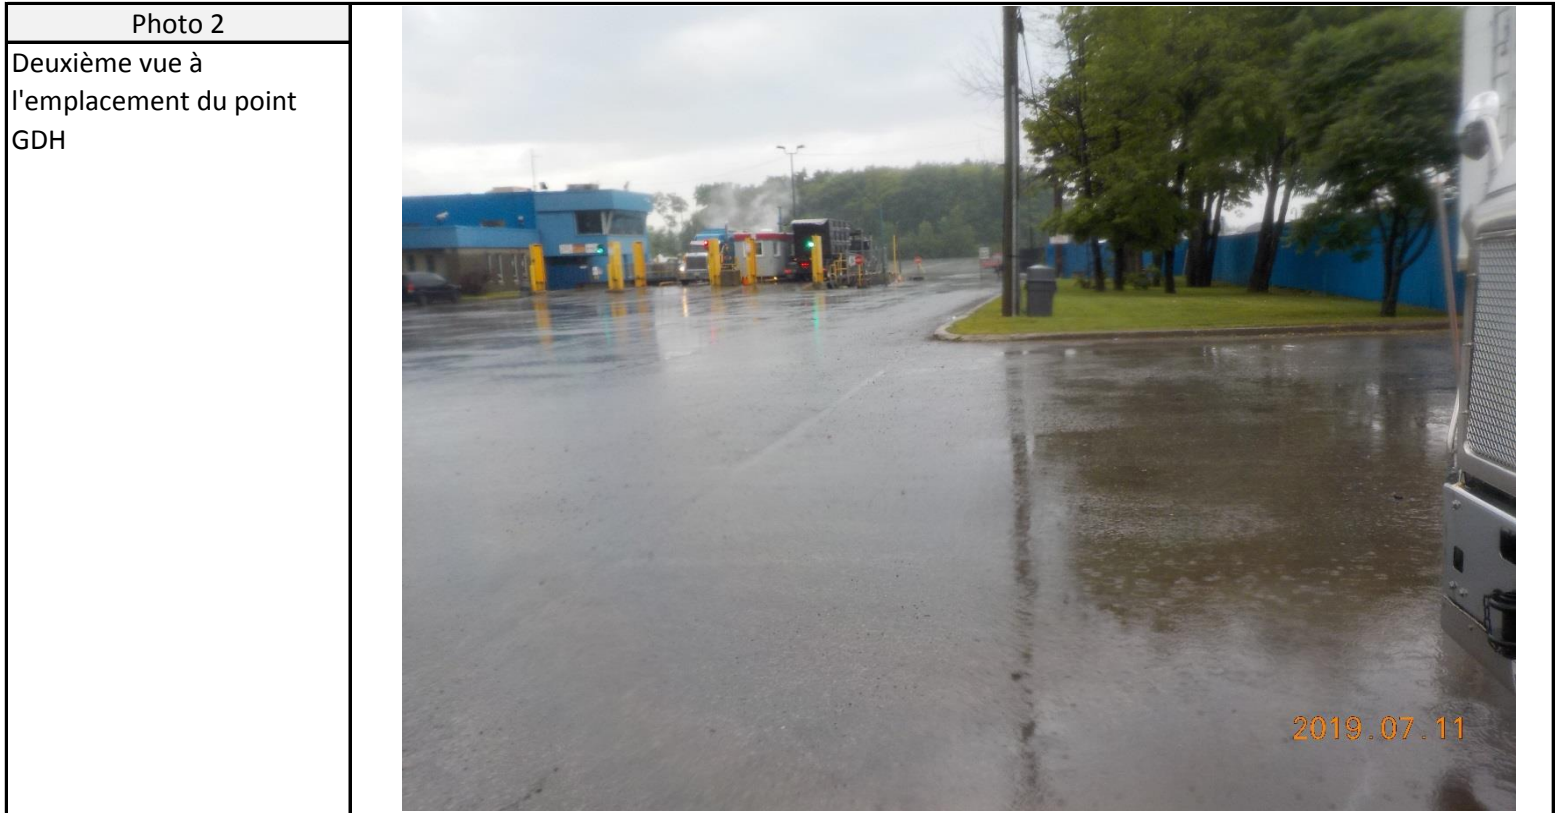
Photo 1	
Vue sur l'emplacement du point GDH

13. Conclusions et recommandations		
Éléments	Constats	Commentaires
Le puits est localisé visuellement	Non	
Risque pour l'environnement	Non-applicable	
Reprendre la recherche	Oui	
Statut	Recherche en cours	
Coupe du tubage	Non-applicable	
Ramassage des débris d'anciens forages	Non-applicable	
Pancarte	Non-applicable	
Prochaine inspection recommandée	1 an	
Autre		
Conclusion		
L'inspection sur le site n'a pas été concluante. Ce puits fera l'objet d'une nouvelle recherche documentaire et/ou d'autres moyens techniques seront envisagés pour le localiser. Pour ces raisons, l'état du puits est : Recherche en cours.
