DIRECTION DU BUREAU DES HYDROCARBURES

1. Identification du puits	
Nom du puits	Prospère, Varennes No 6
Numéro du puits	B115
MRC	Marguerite-D'Youville
Municipalité	Varennes

2. Informations générales sur l'inspection	
Inspecteur	Myriam Cadotte
Inspecteur	Johnson Predin
Accompagné de	
Système géodésique	NAD 83
Format des coordonnées	Degré décimaux
Type inspection	Complète
Date	2019-08-07
Vérification sécurité	Effectuée
Heure de début et fin	10h15 à 12h45
Conditions météorologiques	Nuageux
Température ambiante (°C)	30

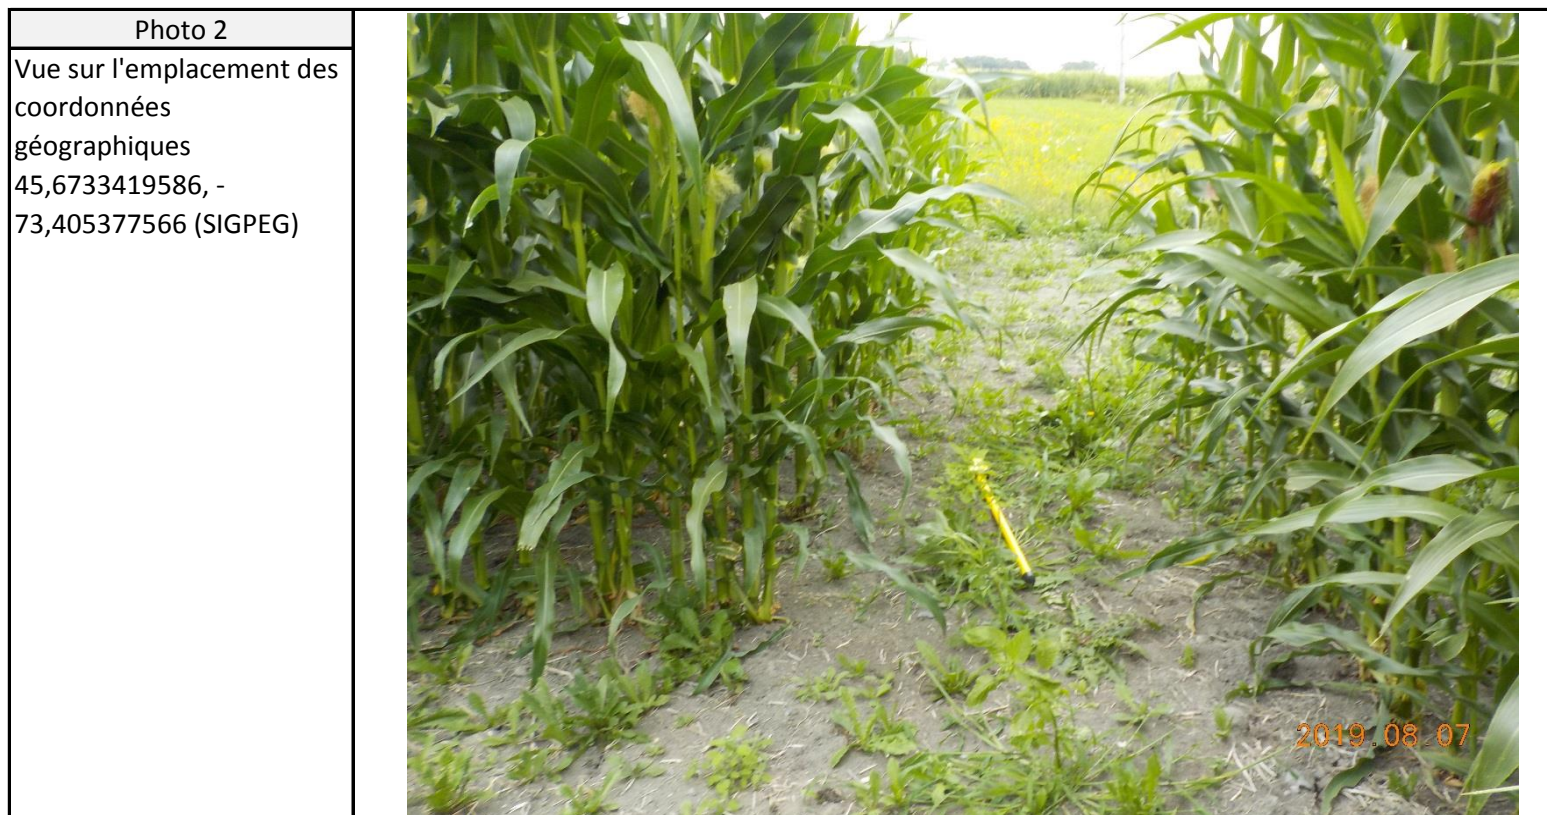
Photo 1	
Vue sur la première détection forte qui n'a pas été creusée 53-54

9. Localisation du puits		
Observation	Coordonnées GPS	Intensité du signal
Aucune observation		
Commentaires		
On n'a pas creusé la première détection forte car elle est située dans un champs en culture de soya.

13. Conclusions et recommandations		
Éléments	Constats	Commentaires
Le puits est localisé	Non	
Risque pour l'environnement	Non-applicable	
Reprendre la recherche	Oui	
Statut	Recherche en cours	
Coupe du tubage	Non-applicable	
Ramassage des débris d'anciens forages	Non-applicable	
Pancarte	Non-applicable	
Prochaine inspection recommandée	1 an	
Autre		
Conclusion		
L'inspection sur le site n'a pas été concluante. Ce puits fera l'objet d'une nouvelle recherche documentaire et/ou d'autres moyens techniques seront envisagés pour le localiser.
