DIRECTION DU BUREAU DES HYDROCARBURES

| 1. Identification du puits | |
|---|---|
| Nom du puits | Verchères No 5, Louiseville |
| Numéro du puits | B211 |

| 2. Informations générales sur l'inspection | |
|--|---|
| Type inspection | Complète |

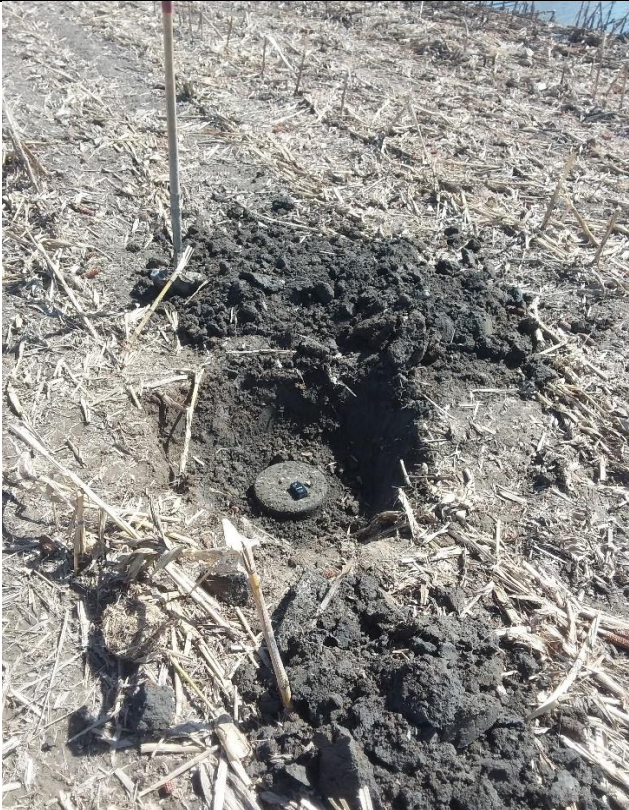
| 9. Localisation du puits | | |
|---|---|---|
| Tubage déterré | 46,26096,-72,88355 | Fort |

| 10. Caractéristiques du puits | | |
|---|---|---|
| Présence de ciment obturant le tubage | Oui | |
| Test de l'eau savonneuse | Présence de bulles | Un peu de bulles autour du tubage |

| Photos de l'inspection | |
|---|---|
| <p>Photo 1</p> <p>Tubage déterré</p> | |

| 13. Conclusions et recommandations | | |
|--|---|---|
| <p>Le puits est localisé, car le haut du tubage a été déterré. Une émanation de gaz au tubage a été détectée, mais ne représente pas un risque selon la Loi sur les hydrocarbures et ses règlements afférents. Une migration de gaz a été détectée et présente un risque selon la Loi sur les hydrocarbures et ses règlements afférents. Aucun indice organoleptique de contamination de l'eau et/ou du sol n'a été observé. Pour ces raisons, l'état du puits est : Travaux à réaliser.</p> | | |
