DIRECTION DU BUREAU DES HYDROCARBURES

| 1. Identification du puits | |
|---|---|
| Nom du puits | Morin & Grad, Yamachiche No 1 |
| Numéro du puits | A155 |

| 2. Informations générales sur l'inspection | |
|--|---|
| Type inspection | Migration + Contamination |

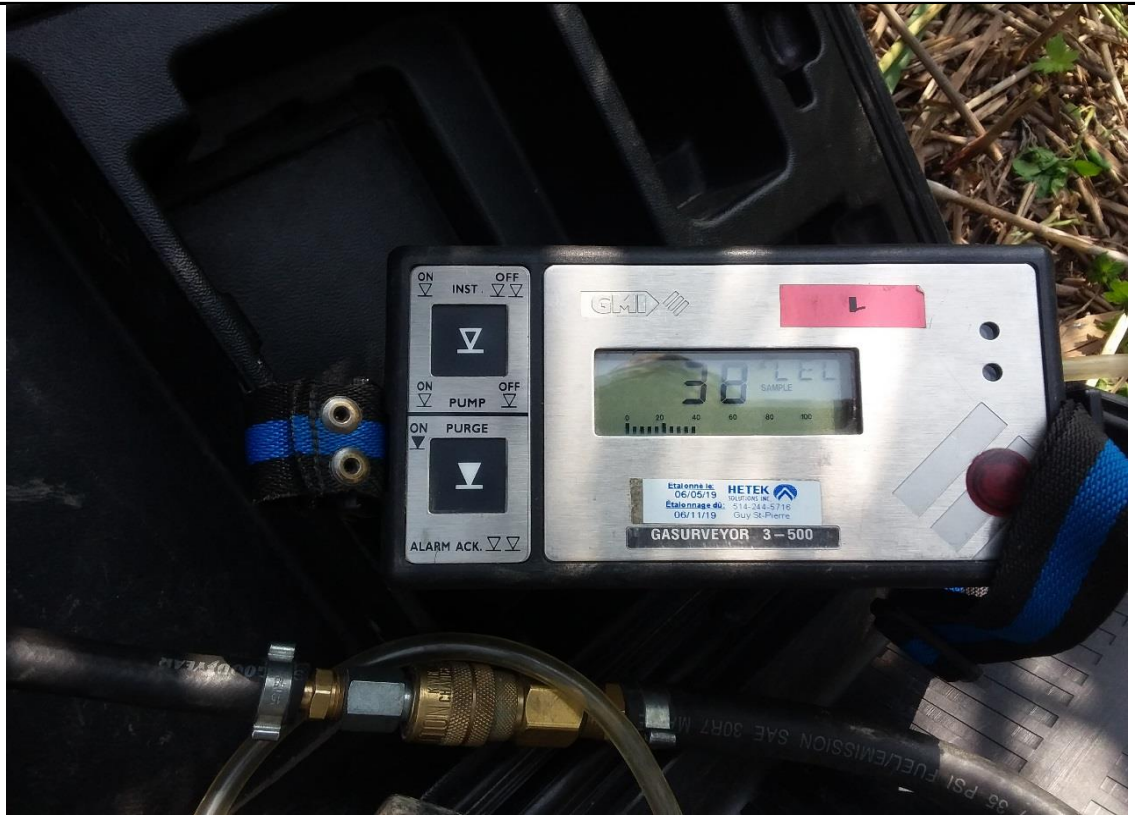
Photo 2

| 11. Émanation et migration | | |
|--|---|---|
| 1 m en direction sud | 38 | |

Migration à un mètre au
sud du puits

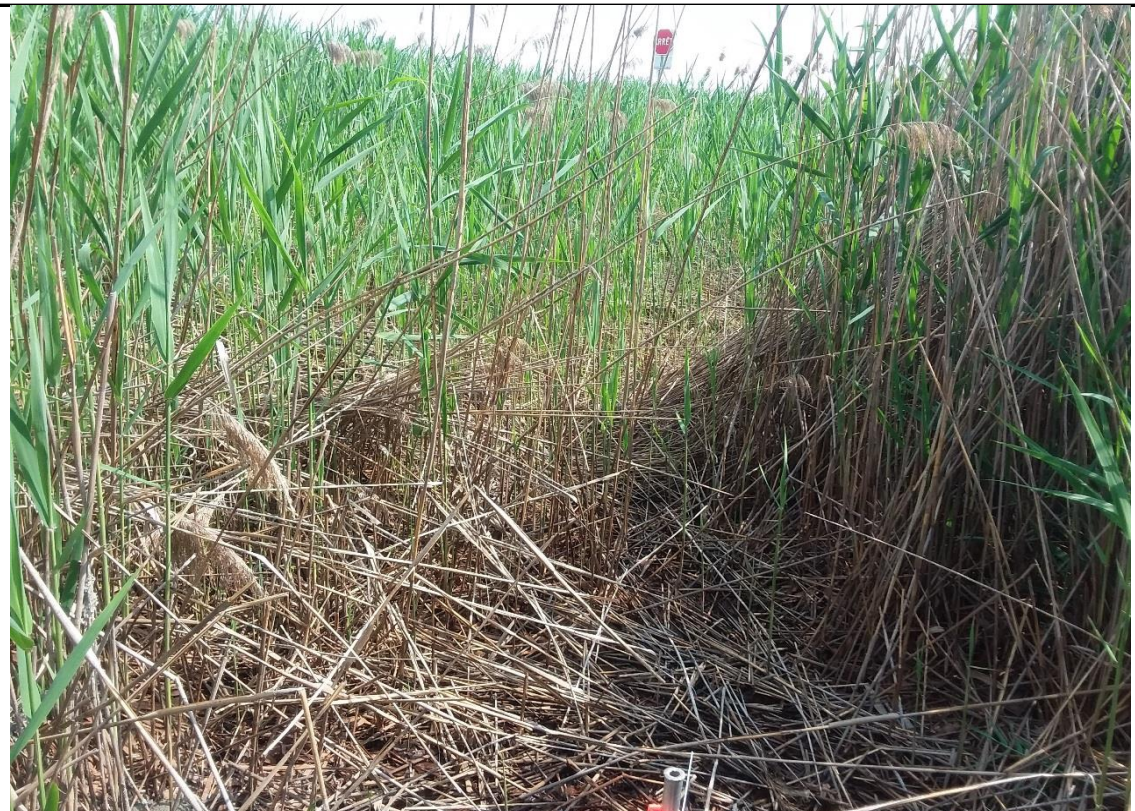
Photo 3

| 9. Localisation du puits | | |
|--|---|---|
| Le signal provient d'un espace vide situé sous des rondins de bois. Bouillonnement et forte émanation au dessus du signal magnétique. Objet métallique rencontré avec un pieu à l'emplacement du signal. | | |

Vue d'ensemble du puits.

| 13. Conclusions et recommandations | | |
|---|---|---|
| <p>Le puits est considéré comme localisé, car un signal magnétique probant ainsi qu'une émanation de méthane ont été observés. Une migration de gaz a été détectée et présente un risque selon la Loi sur les hydrocarbures et ses règlements afférents. Un ou des indices organoleptiques de contamination de l'eau et/ou du sol ont été observés. De la contamination supérieure aux critères applicables a été détectée suite à l'analyse. Pour ces raisons, l'état du puits est : Travaux à réaliser.</p> | | |
