DIRECTION DU BUREAU DES HYDROCARBURES

1. Identification du puits	
Nom du puits	Sarep Laduboro, Saint-Ours No 1
Numéro du puits	A162
MRC	Pierre-De Saurel
Municipalité	Saint-Ours

2. Informations générales sur l'inspection	
Inspecteur	Myriam Cadotte
Inspecteur	Johnson Predin
Accompagné de	
Système géodésique	NAD 83
Format des coordonnées	Degré décimaux
Type inspection	Complète
Date	2019-09-17
Vérification sécurité	Effectuée
Heure de début et fin	12h15 à 13h45
Conditions météorologiques	Ensoleillé
Température ambiante (°C)	15

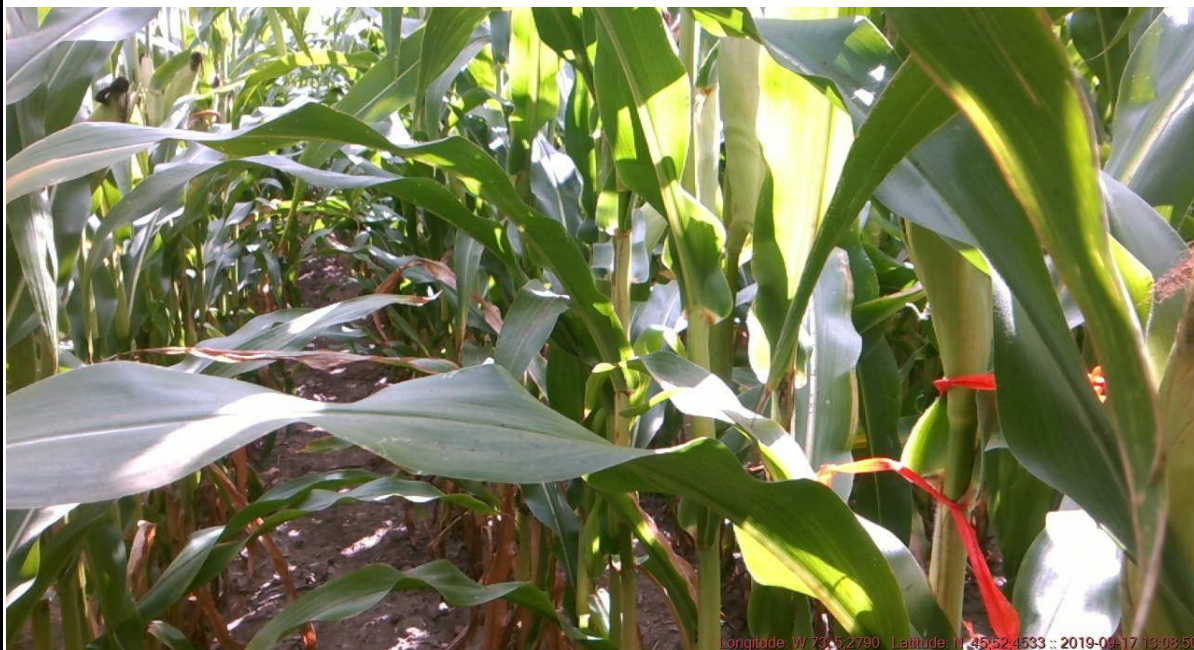
Photo 2

9. Localisation du puits		
Observation	Coordonnées GPS	Intensité du signal
Signal magnétique probant jamais creusé ou insuffisamment creusé	45,879296, -73,091024	Très fort
Commentaires		
Le signal est caractéristique d'un puits. De plus, c'est très près de la détection de Terrapex et des coordonnées géographiques de la source SIGPEG suivantes: (45,879272997, -73,0910457084).

Vue du site proche des coordonnées SIGPEG suivantes: (45,879272997, -73,0910457084) et à environ 3 mètres de la détection forte caractéristique du puits

13. Conclusions et recommandations		
Éléments	Constats	Commentaires
Le puits est localisé	Non	
Risque pour l'environnement	Non-applicable	
Reprendre la recherche	Oui	
Statut	Recherche en cours	
Coupe du tubage	Non-applicable	
Ramassage des débris d'anciens forages	Non-applicable	
Pancarte	Non-applicable	
Prochaine inspection recommandée	1 an	
Autre		
Conclusion		
<p>L'inspection sur le site n'a pas été concluante. Ce puits fera l'objet d'une nouvelle recherche documentaire et/ou d'autres moyens techniques seront envisagés pour le localiser. Pour ces raisons, l'état du puits est : Recherche en cours.</p>

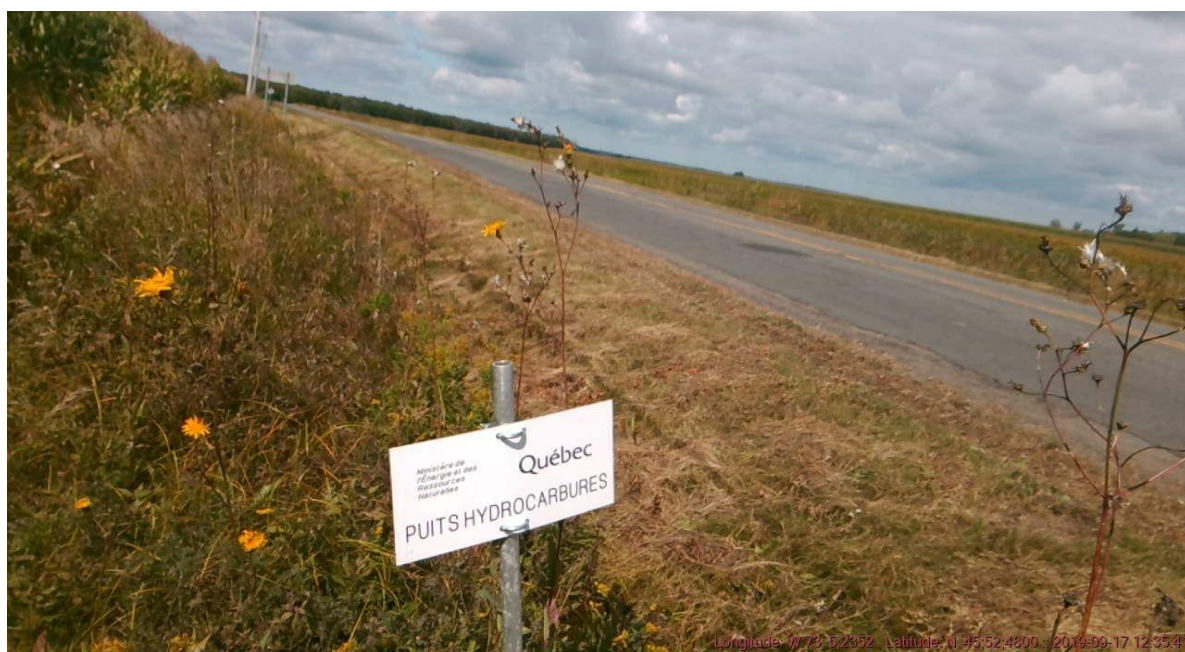
Photo 3

Pancarte indiquant la direction pour se rendre à la détection forte caractéristique d'un puits
