DIRECTION DU BUREAU DES HYDROCARBURES

1. Identification du puits	
Nom du puits	Jaltin, Galt No 1
Numéro du puits	C118
MRC	de La Côte-de-Gaspé
Municipalité	Rivière-Saint-Jean
Numéro de lot	T.N.O.

Photos de l'inspection

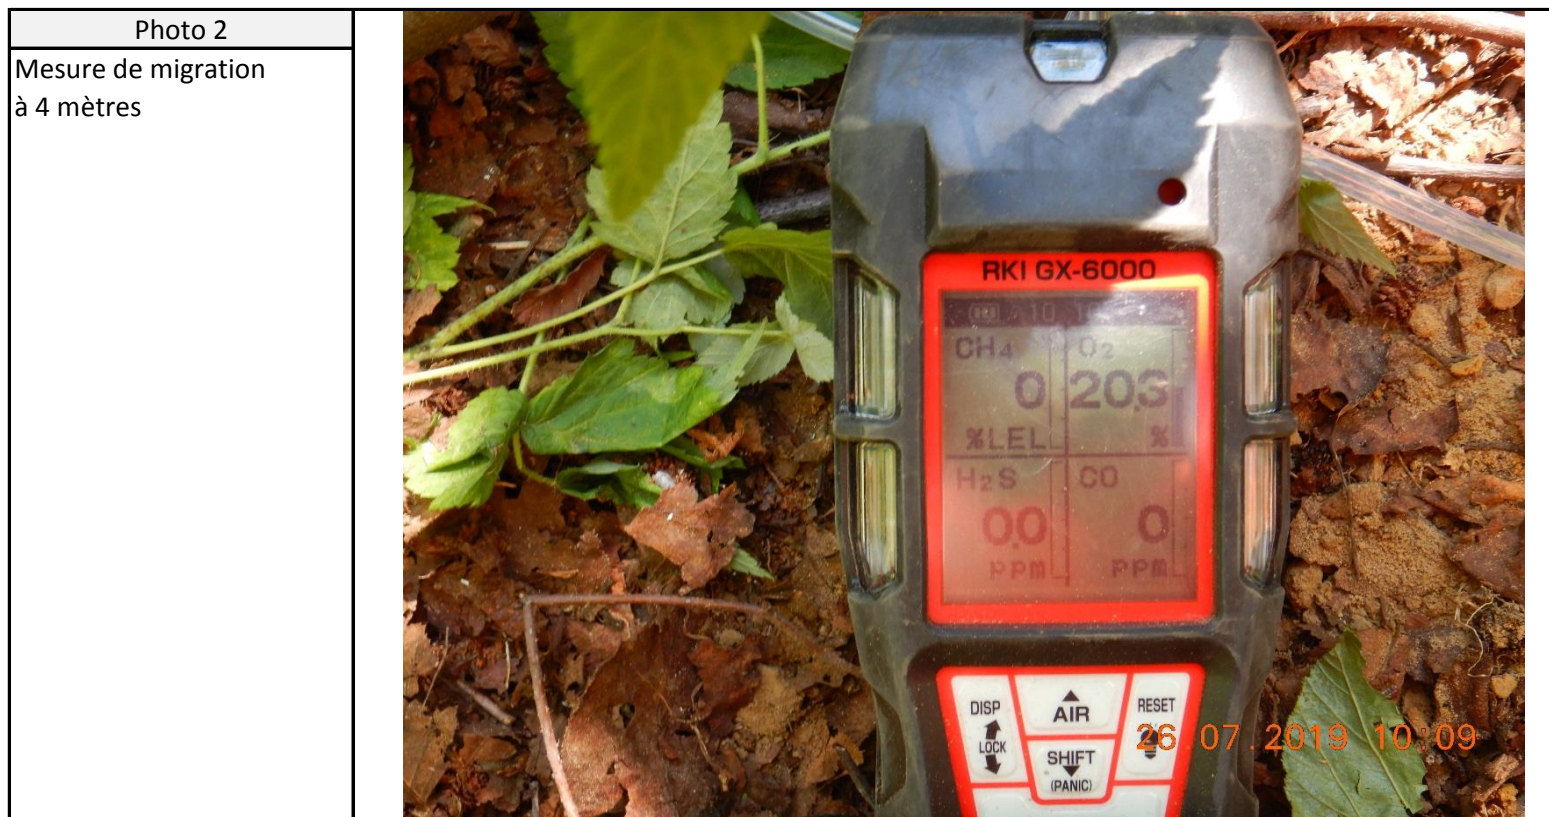
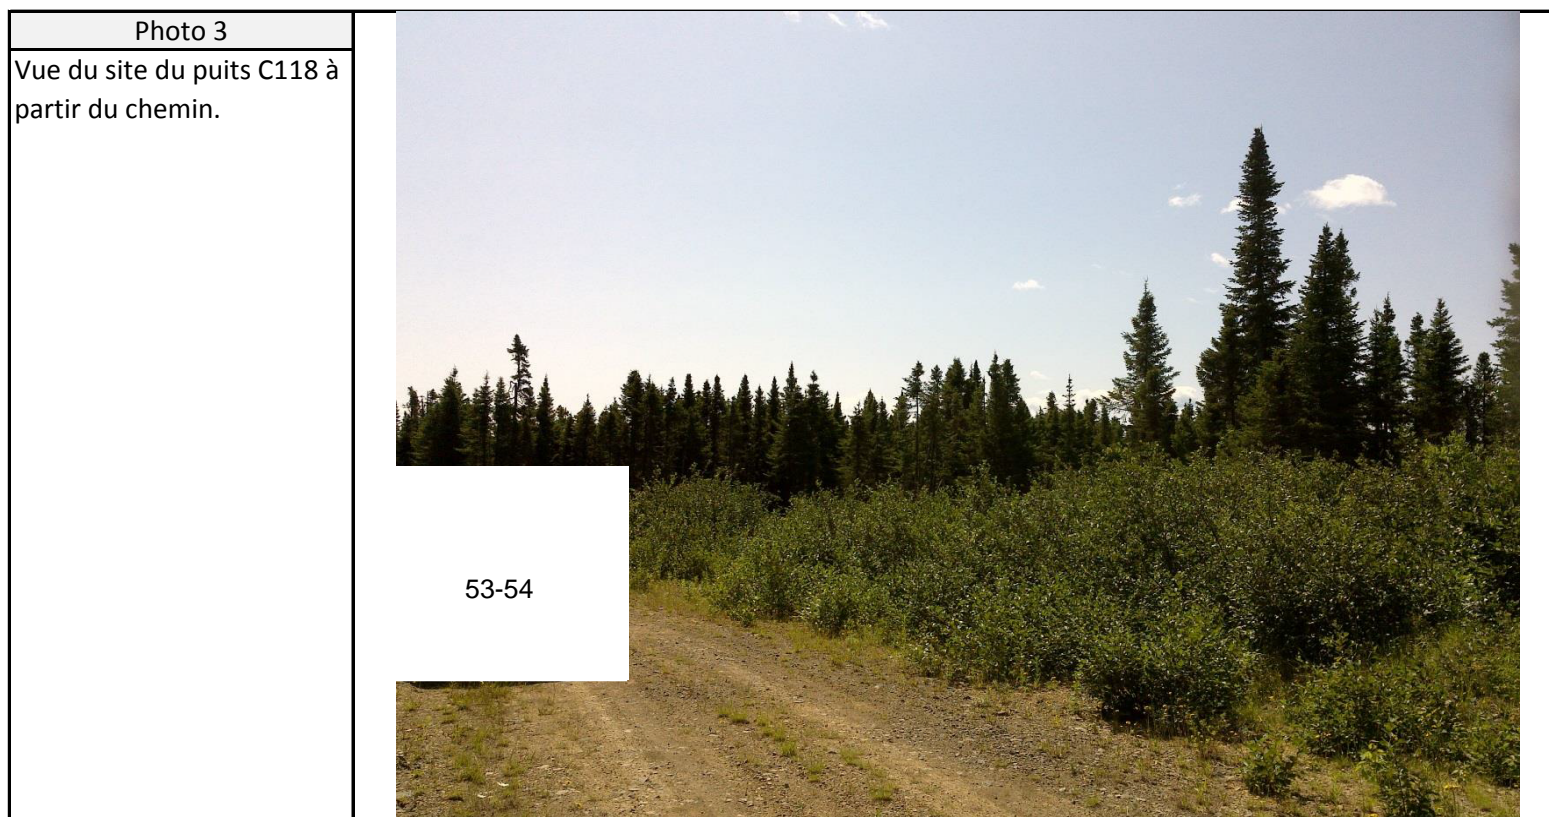
Photo 1	
Puits C118

9. Localisation du puits		
Observation	Coordonnées GPS	Intensité du signal
Tubage déterré	48,854238 , -64,746284	Fort
Commentaires		
Aucune plaque soudé au-dessus du tubage.

10. Caractéristiques du puits		
Élément à vérifier	Description	Commentaires
Tête de puits	Absente	
Évent de surface	Absent	
Profondeur des tubages (cm)	75	
Hauteur des tubages au dessus du sol (cm)	N/A	
Diamètre du tubage extérieur (cm)	18	
Présence d'une plaque soudée sur le tubage	Non	
Présence de ciment obturant le tubage	Non	
Test de l'eau savonneuse	Non-effectué	Impossible à réaliser
Panneau d'identification	Oui non-conforme	
Les coordonnées GPS de précision ont été prises	Oui
