DIRECTION DU BUREAU DES HYDROCARBURES

1. Identification du puits	
Nom du puits	P.O.T. No 24
Numéro du puits	C058
MRC	de La Côte-de-Gaspé
Municipalité	Gaspé
Numéro de lot	T.N.O.

2. Informations générales sur l'inspection	
Inspecteur	Kathleen Sévigny
Inspecteur	Éric Arsenault
Accompagné de	
Système géodésique	NAD 83
Format des coordonnées	Degrés décimaux
Type inspection	Complète
Date	2019-10-30
Vérification sécurité	Effectuée
Heure de début et fin	8 h à 11 h 30
Conditions météorologiques	Partiellement nuageux
Température ambiante (°C)	14

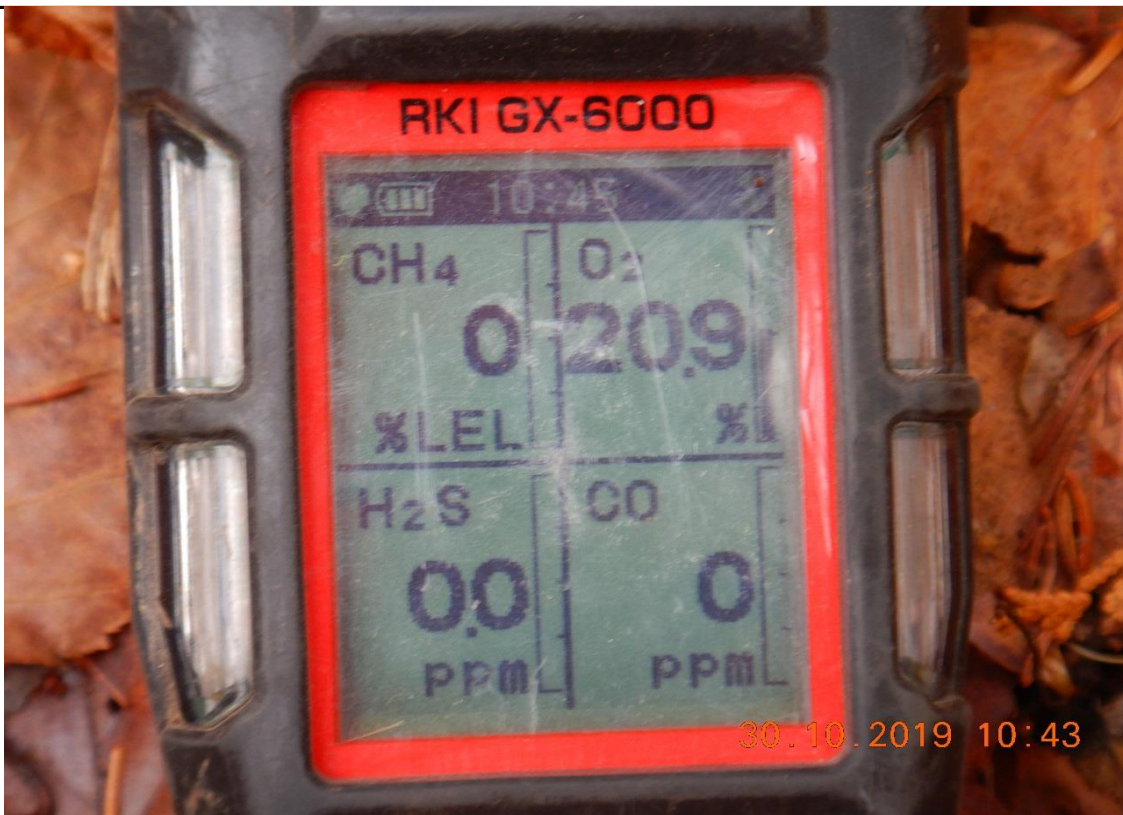
Photo 2

11. Émanation et migration		
Point de mesure	%LIE	%GAZ
Au tubage ou à l'évent	10	
#1 À l'intérieur de 50 centimètres	0	
#2 À l'intérieur de 50 centimètres	0	
#1 À 4 mètres	0	
#2 À 4 mètres	0	
#3 À 4 mètres	0	
#4 À 4 mètres	0	
Si les valeurs sont >25% LIE à l'intérieur de 50 cm ou à 4 m, faire les mesures aux 4 coins cardinaux de la limite de migration jusqu'à un maximum de 75 m et à toutes places où des indices de migrations sont visibles		
Commentaires

Mesure de migration
à 4 mètres

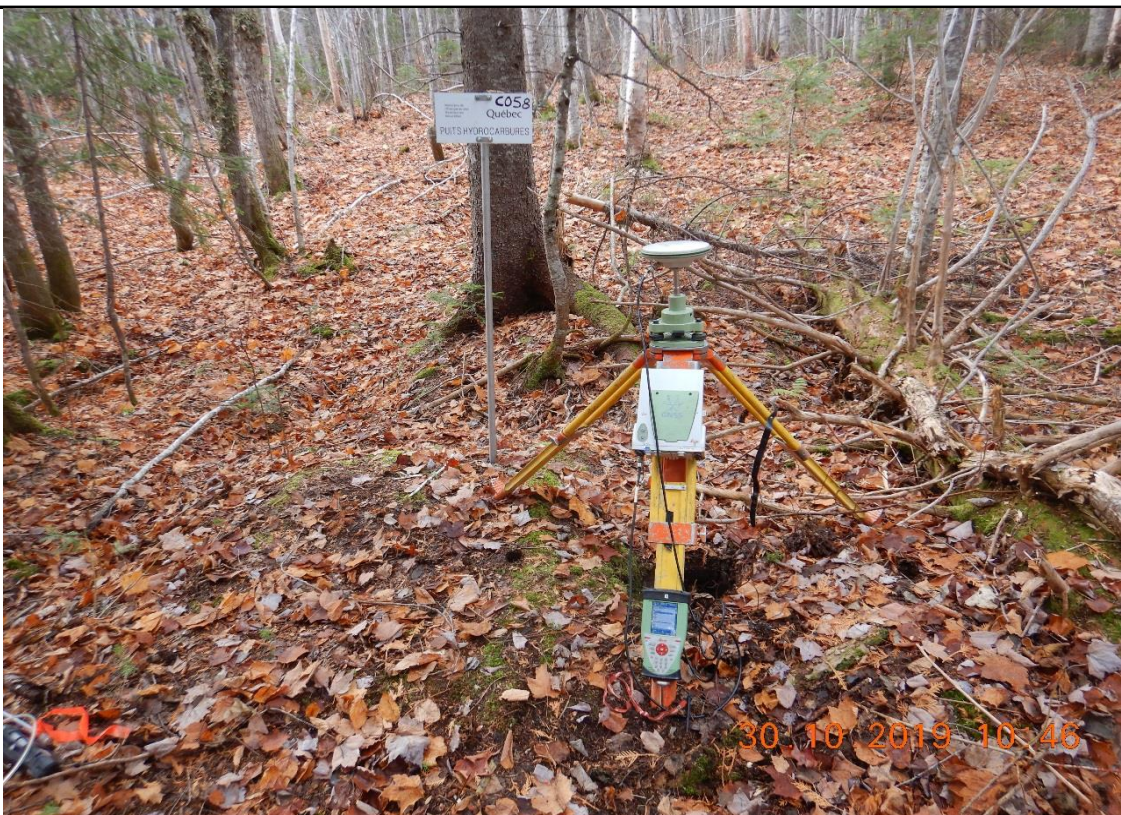
Photo 3

Environnement du puits
C058.
