DIRECTION DU BUREAU DES HYDROCARBURES

1. Identification du puits	
Nom du puits	Huttes militaires de Longueuil
Numéro du puits	A056
MRC	Longueuil
Municipalité	Longueuil
Numéro de lot	53-54

2. Informations générales sur l'inspection	
Inspecteur	Myriam Cadotte
Inspecteur	Johnson Predin
Accompagné de	
Système géodésique	NAD 83
Format des coordonnées	Degré décimaux
Type inspection	Complète
Date	2019-07-18
Vérification sécurité	Effectuée
Heure de début et fin	9h15 à 9h45
Conditions météorologiques	Ensoleillé
Température ambiante (°C)	28

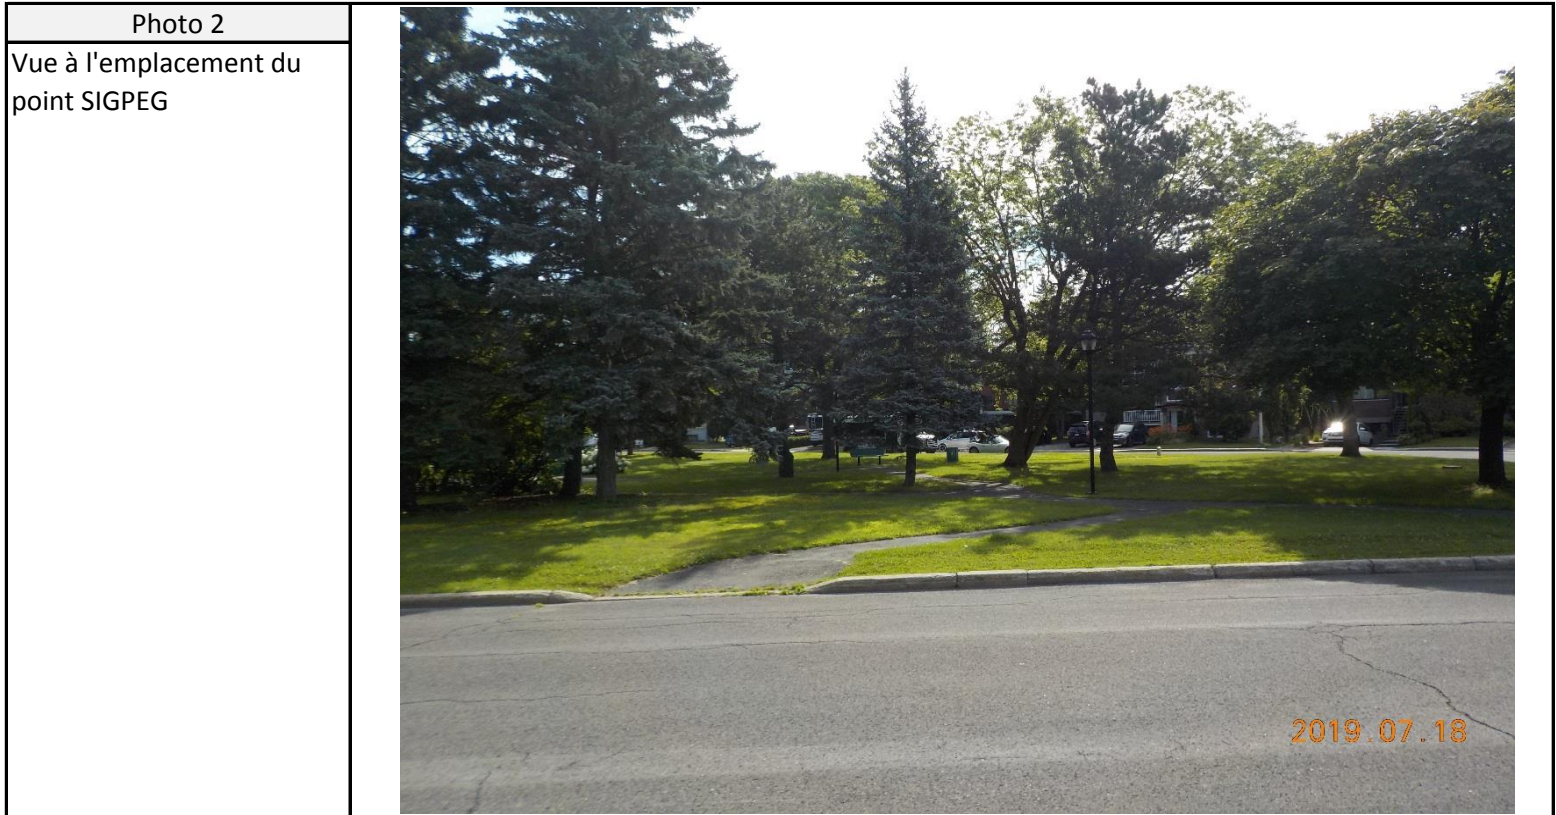
Photo 1	
Vue à l'emplacement du point GDH

7. Indices en surface d'anciens forages	
Type	Mode de récupération suggéré
Aucun	
Commentaires	
Le point SIGPEG est localisé sur le gazon à coté du trottoir et le point GDH sur la route.

13. Conclusions et recommandations		
Éléments	Constats	Commentaires
Le puits est localisé visuellement	Non	
Risque pour l'environnement	Non-applicable	
Reprendre la recherche	Non	
Statut	Non-localisable	
Coupe du tubage	Non-applicable	
Ramassage des débris d'anciens forages	Non-applicable	
Pancarte	Non-applicable	
Prochaine inspection recommandée		
Autre		
Conclusion		
L'inspection sur le site n'a pas été concluante. Une recherche documentaire complète a été réalisée et plusieurs inspections complètes ont été effectuées et le puits n'a pas été localisé. . Aucun indice organoleptique de contamination de l'eau et/ou du sol n'a été observé. Le puits est probablement situé sous un développement résidentiel et n'a pas été localisé. Pour ces raisons, l'état du puits est : Non-localisable.
