DIRECTION DU BUREAU DES HYDROCARBURES

1. Identification du puits	
Nom du puits	E.C.C. No 1
Numéro du puits	C024
MRC	Le Rocher-Percé
Municipalité	Percé

2. Informations générales sur l'inspection	
Inspecteur	Éric Arsenault
Inspecteur	Kathleen Sévigny
Accompagné de	
Système géodésique	NAD 83
Format des coordonnées	Degré décimaux
Type inspection	Complète
Date	2019-07-08
Vérification sécurité	Effectuée
Heure de début et fin	13 h à 15 h 30
Conditions météorologiques	Partiellement nuageux
Température ambiante (°C)	20

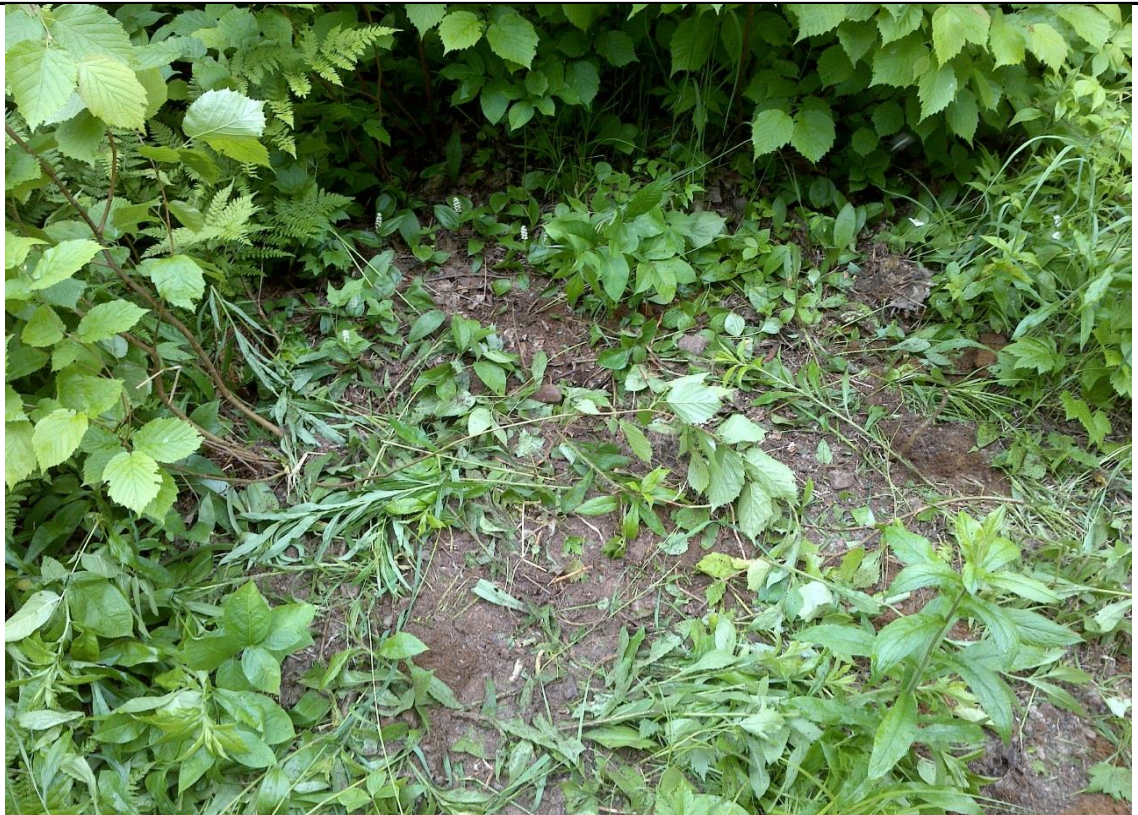
Photo 2

Végétation à la  
coordonnée au dossier.

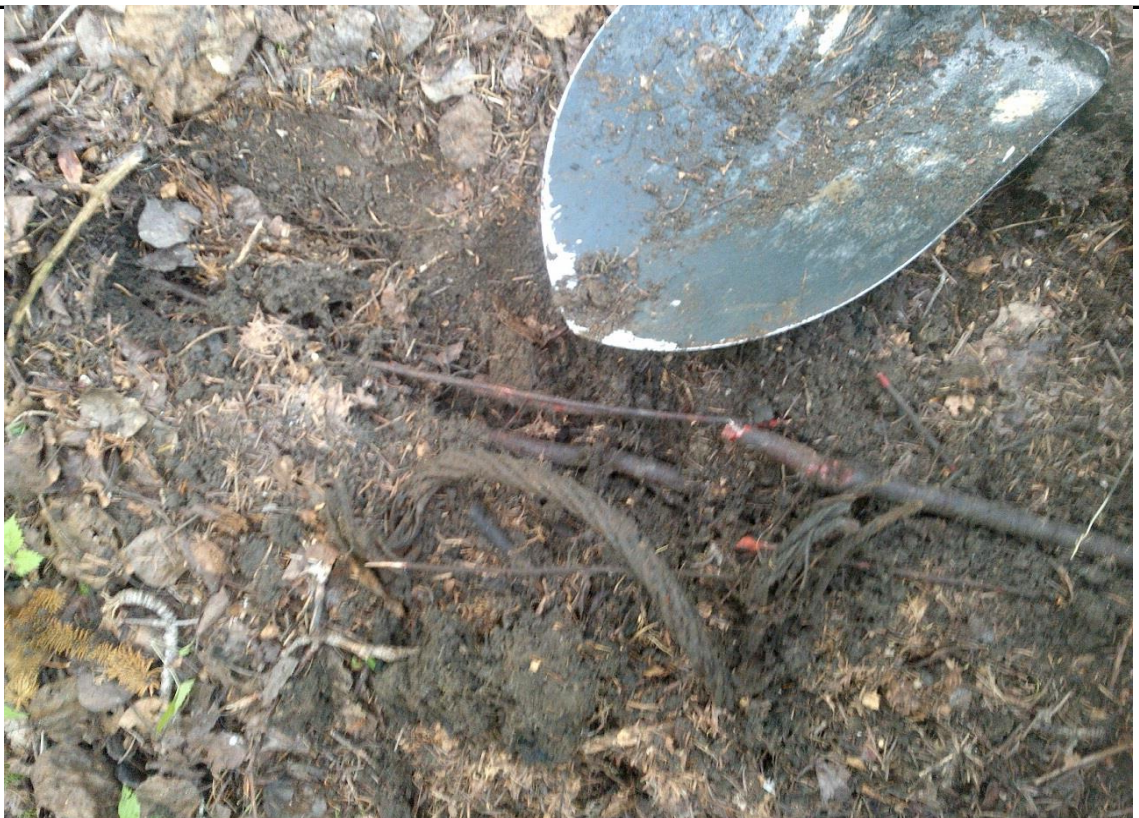
Photo 3

7. Indices en surface d'anciens forages	
Type	Mode de récupération suggéré
Réservoir, barils ou câbles d'acier	Sans moyen mécanique
Commentaires	
Quelques objets pouvant avoir un lien avec le forage ont été trouvés, mais pas le site du puits ou le puits.

Vieux câbles.

13. Conclusions et recommandations		
Éléments	Constats	Commentaires
Le puits est localisé visuellement	Non	
Risque pour l'environnement	Non	
Reprendre la recherche	Oui	
Statut	Recherche en cours	
Coupe du tubage	Non-applicable	
Ramassage des débris d'anciens forages	À faire	
Pancarte	À faire	
Prochaine inspection recommandée	1 an	
Autre		
Conclusion		
<p>L'inspection sur le site n'a pas été concluante. Ce puits fera l'objet d'une nouvelle recherche documentaire et/ou d'autres moyens techniques seront envisagés pour le localiser. Pour ces raisons, l'état du puits est : Recherche en cours.</p>
