DIRECTION DU BUREAU DES HYDROCARBURES

1. Identification du puits	
Nom du puits	Québec Natural Gas No 10, Saint-Vincent-de-Paul
Numéro du puits	A134
MRC	Laval
Municipalité	Laval

2. Informations générales sur l'inspection	
Inspecteur	Myriam Cadotte
Inspecteur	Éric Rousseau
Accompagné de	
Système géodésique	NAD 83
Format des coordonnées	Degré décimaux
Type inspection	Complète
Date	2019-07-11
Vérification sécurité	Effectuée
Heure de début et fin	10h00 à 11h15
Conditions météorologiques	Pluie intermittente
Température ambiante (°C)	30

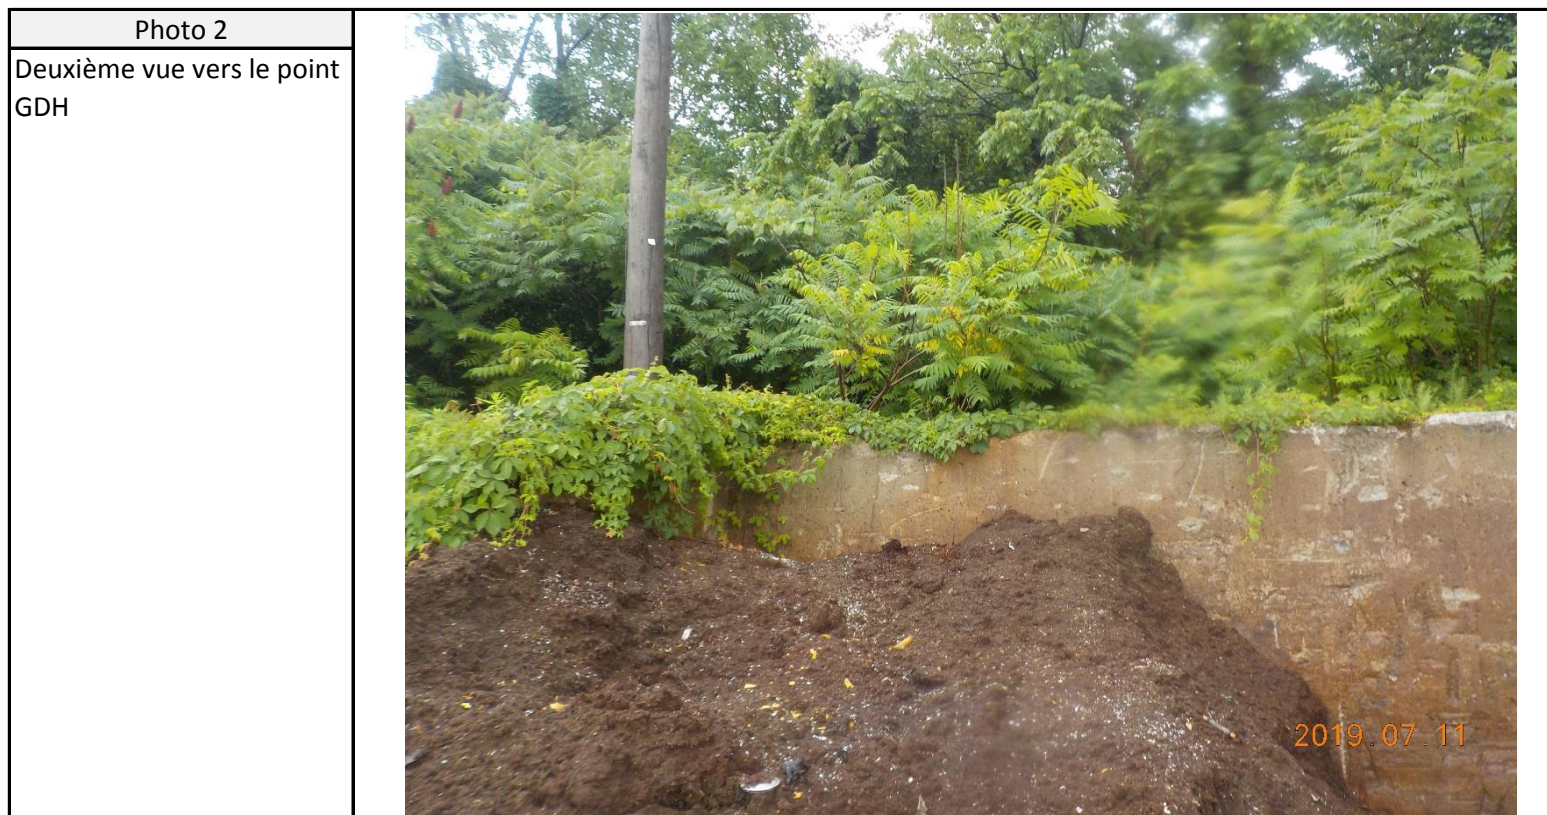
Photo 1	
Vue vers le point GDH

7. Indices en surface d'anciens forages	
Type	Mode de récupération suggéré
Commentaires	
Les coordonnées géographiques sont situées sur un terrain industriel. Le point GDH est situé près d'une petite parcelle de forêt remplie de ferraille où le détecteur sonne fort pas mal partout.
