DIRECTION DU BUREAU DES HYDROCARBURES

1. Identification du puits	
Nom du puits	Jaltin Lemaire, Yamachiche No 1a
Numéro du puits	B267a
MRC	Maskinongé
Municipalité	Yamachiche

Photos de l'inspection

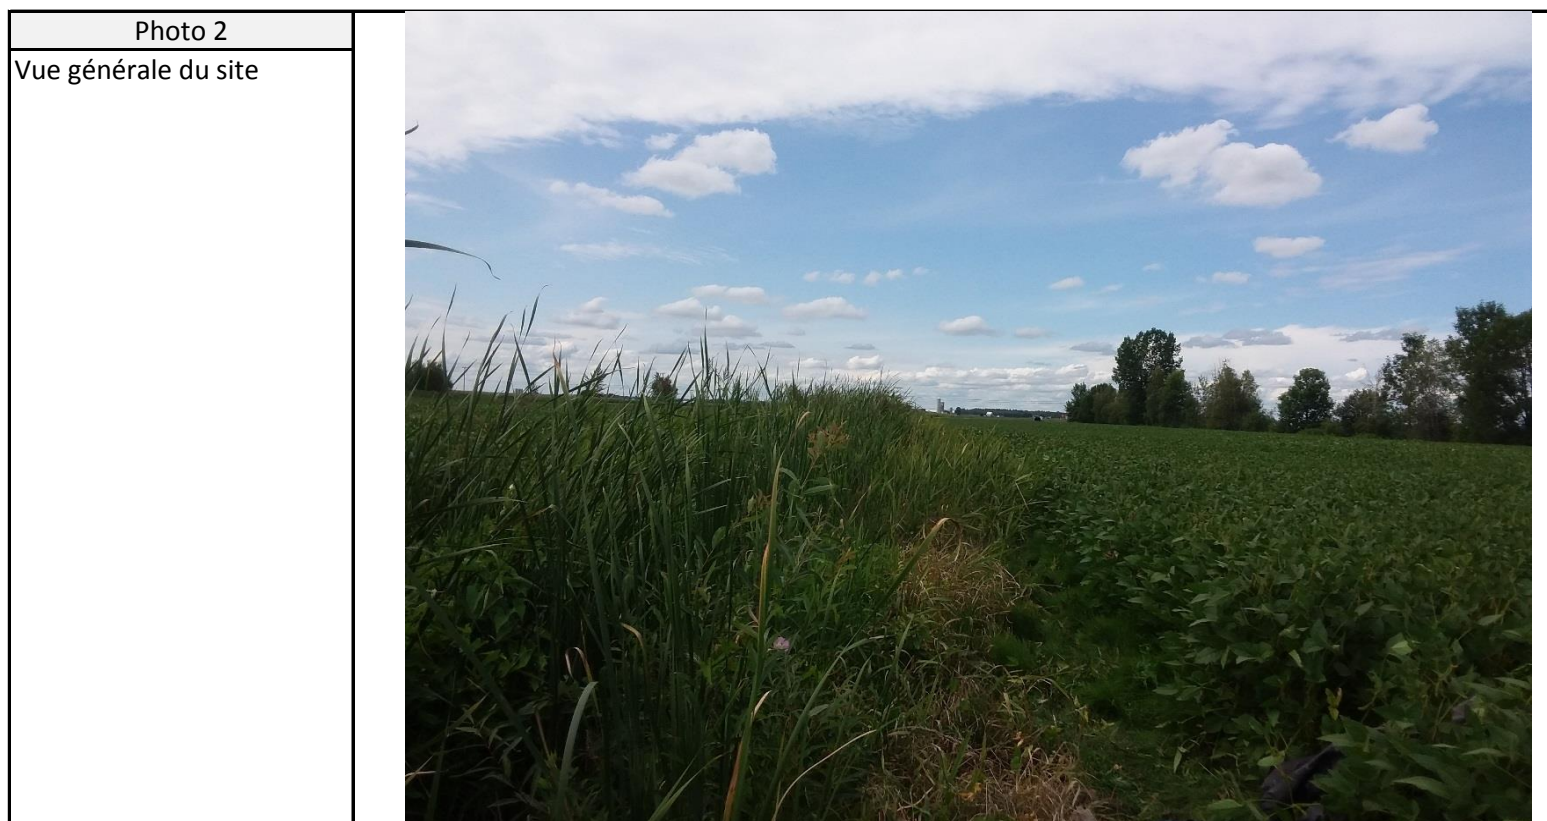
Photo 1	
Localisation du puits

9. Localisation du puits		
Observation	Coordonnées GPS	Intensité du signal
Tubage déterré	46.26496111111111, -72.86700466666666	Très fort
Commentaires		
Coordonnées de 2018

10. Caractéristiques du puits		
Élément à vérifier	Description	Commentaires
Tête de puits	Absente	
Évent de surface	Absent	
Profondeur des tubages (cm)	30	
Hauteur des tubages au dessus du sol (cm)		
Diamètre du tubage extérieur (cm)		
Présence d'une plaque soudée sur le tubage		
Présence de ciment obturant le tubage		
Test de l'eau savonneuse		
Panneau d'identification		
Les coordonnées GPS de précision ont été prises

Éléments	Constats	Commentaires
Le puits est localisé	Oui	
Risque pour l'environnement	Oui	
Reprendre la recherche	Non	
Statut	Travaux à réaliser	
Coupe du tubage	Non-applicable	
Ramassage des débris d'anciens forages	Non-applicable	
Pancarte	Non-applicable	
Prochaine inspection recommandée	1 an	
Autre		
Conclusion		
Le puits est localisé, car le haut du tubage a été déterrée. Une émanation de gaz au tubage a été détectée, mais ne représente pas un risque selon la Loi sur les hydrocarbures et ses règlements afférents. Une migration de gaz a été détectée et présente un risque selon la Loi sur les hydrocarbures et ses règlements afférents. De la contamination supérieure aux critères applicables a été détectée dans le sol. Pour ces raisons, l'état du puits est : Travaux à réaliser.
