1. Identification du puits	
Nom du puits	Guillemette
Numéro du puits	A055
MRC	Bécancour
Municipalité	Bécancour

RAPPORT D'INSPECTION DE PUITIS INACTIF
DIRECTION DU BUREAU DES HYDROCARBURES

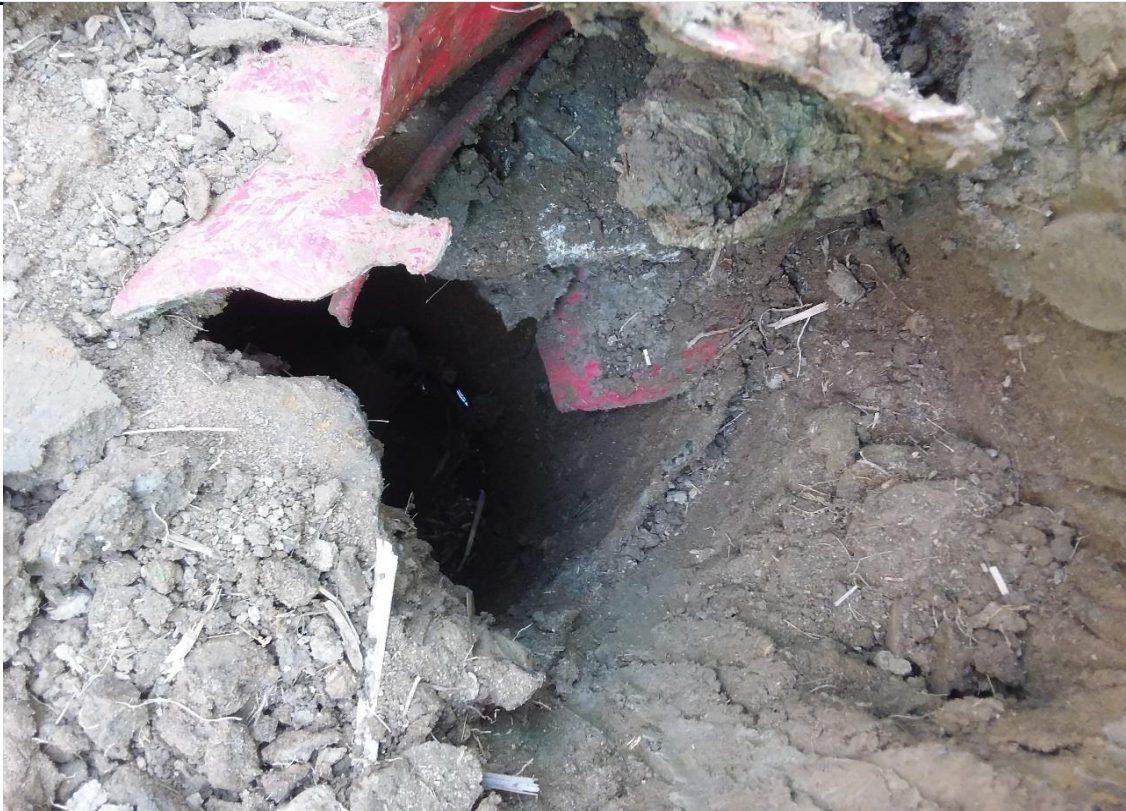
Photos de l'inspection	
<p>Photo 1</p> <p>Localisation du puits.</p>

9. Localisation du puits		
Observation	Coordonnées GPS	Intensité du signal
Tubage déterrée	46,22289,-72,482916	Très fort
Commentaires

10. Caractéristiques du puits		
Élément à vérifier	Description	Commentaires
Tête de puits	Absente	
Évent de surface	Absent	
Profondeur des tubages (cm)	38	
Hauteur des tubages au dessus du sol (cm)	Na	
Diamètre du tubage extérieur (cm)	25	approximatif
Présence d'une plaque soudée sur le tubage	Non	
Présence de ciment obturant le tubage	Non	
Test de l'eau savonneuse	Absence de bulles	
Panneau d'identification	Non	
Les coordonnées GPS de précision ont été prises	Non

13. Conclusions et recommandations		
Éléments	Constats	Commentaires
Le puits est localisé visuellement	Oui	
Risque pour l'environnement	Non	
Reprendre la recherche	Non	
Statut	Travaux à réaliser	
Coupe du tubage	Non-applicable	
Ramassage des débris d'anciens forages	Non-applicable	
Pancarte	Non-applicable	
Prochaine inspection recommandée	1 an	
Autre		
Conclusion		
<p>Le puits est localisé, car le haut du tubage a été déterré. Une émanation de gaz au tubage a été détectée, mais ne représente pas un risque selon la Loi sur les hydrocarbures et ses règlements afférents. Aucune migration de gaz n'a été détectée. Aucun indice organoleptique de contamination de l'eau et/ou du sol n'a été observé. Toutefois, le trou ouvert du tubage représente un risque de chute. Pour cette raison, l'état du puits est : Travaux à réaliser.</p>
