DIRECTION DU BUREAU DES HYDROCARBURES

1. Identification du puits	
Nom du puits	Impérial Lowlands No 1
Numéro du puits	A069
MRC	Lotbinière
Municipalité	Leclercville

2. Informations générales sur l'inspection	
Inspecteur	David Fortin
Inspecteur	
Accompagné de	
Système géodésique	NAD 83
Format des coordonnées	Degré décimaux
Type inspection	Complète
Date	2019-07-24
Vérification sécurité	Effectuée
Heure de début et fin	16h00 à 18h00
Conditions météorologiques	Ensoleillé
Température ambiante (°C)	25

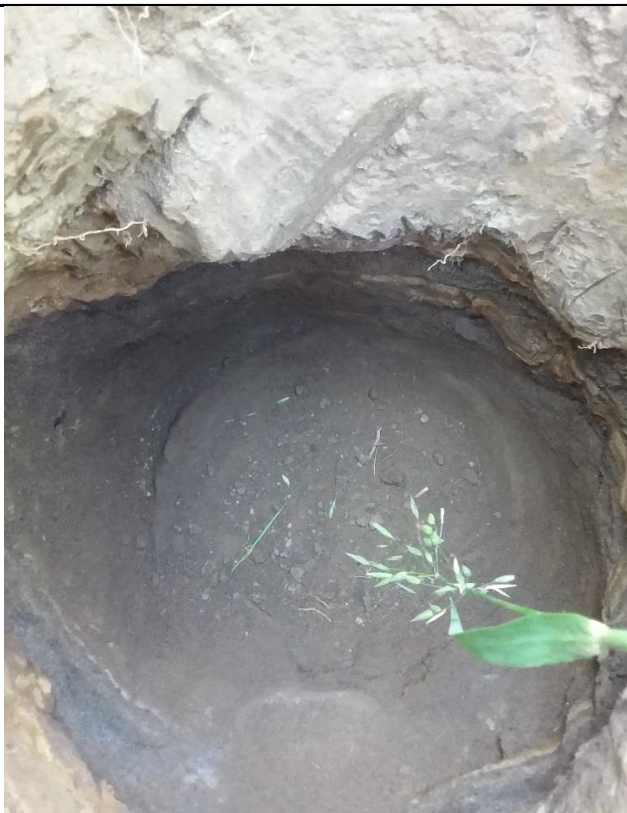
10. Caractéristiques du puits		
Élément à vérifier	Description	Commentaires
Tête de puits	Absente	
Évent de surface	Absent	
Profondeur des tubages (cm)	73	
Hauteur des tubages au dessus du sol (cm)	Na	
Diamètre du tubage extérieur (cm)	35	
Présence d'une plaque soudée sur le tubage	Non	
Présence de ciment obturant le tubage	Oui	
Test de l'eau savonneuse	Absence de bulles	
Panneau d'identification	Oui non-conforme	
Les coordonnées GPS de précision ont été prises	Non

Photos de l'inspection	
<p>Photo 1</p> <p>Haut du tubage.</p>

13. Conclusions et recommandations		
Éléments	Constats	Commentaires
Le puits est localisé visuellement	Oui	
Risque pour l'environnement	Non	
Reprendre la recherche	Non	
Statut	Non-Problématique	
Coupe du tubage	Non-applicable	
Ramassage des débris d'anciens forages	Non-applicable	
Pancarte	Non-applicable	
Prochaine inspection recommandée	5 ans	
Autre		
Conclusion		
Le puits est localisé, car le haut du tubage a été déterré. Aucune migration ni émanation de gaz au tubage n'ont été détectées. Aucun indice organoleptique de contamination de l'eau et/ou du sol n'a été observé. Pour ces raisons, l'état du puits est : Non-problématique.

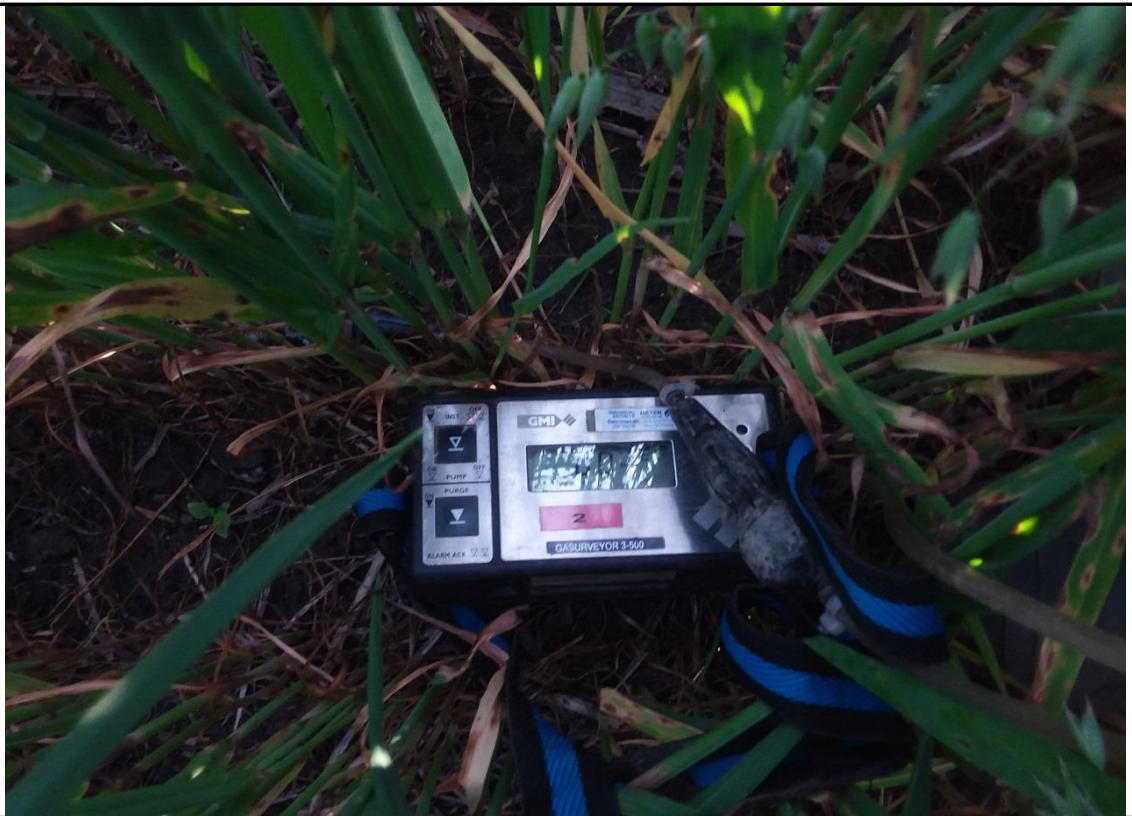
11. Émanation et migration		
Point de mesure	%LIE	%GAZ
Au tubage ou à l'évent	0	
#1 À l'intérieur de 50 centimètres	0	
#2 À l'intérieur de 50 centimètres	0	
#1 À 4 mètres	0	
#2 À 4 mètres	0	
#3 À 4 mètres	0	
#4 À 4 mètres	0	
Si les valeurs sont >25% LIE à l'intérieur de 50 cm ou à 4 m, faire les mesures aux 4 coins cardinaux de la limite de migration jusqu'à un maximum de 75 m et à toutes places où des indices de migrations sont visibles		
Commentaires

Photo 2
Aucune migration mesurée.

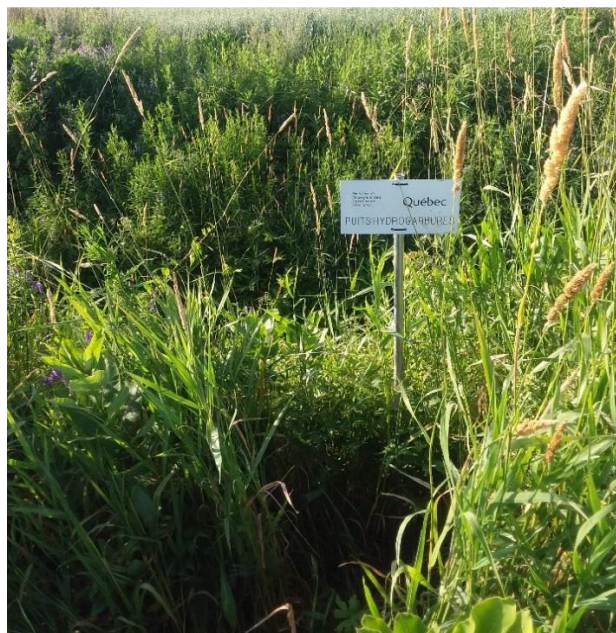
Photo 3
Site de l'inspection.
