DIRECTION DU BUREAU DES HYDROCARBURES

1. Identification du puits	
Nom du puits	Louvicourt No 7, L'Assomption
Numéro du putis	A145
MRC	L'Assomption
Municipalité	L'Assomption

2. Informations générales sur l'inspection	
Inspecteur	Myriam Cadotte
Inspecteur	Johnson Predin
Accompagné de	
Système géodésique	NAD 83
Format des coordonnées	Degré décimaux
Type inspection	Complète
Date	2019-11-20
Vérification sécurité	Effectuée
Heure de début et fin	11h45 à 16h15
Conditions météorologiques	Pluie intermittente
Température ambiante (°C)	2

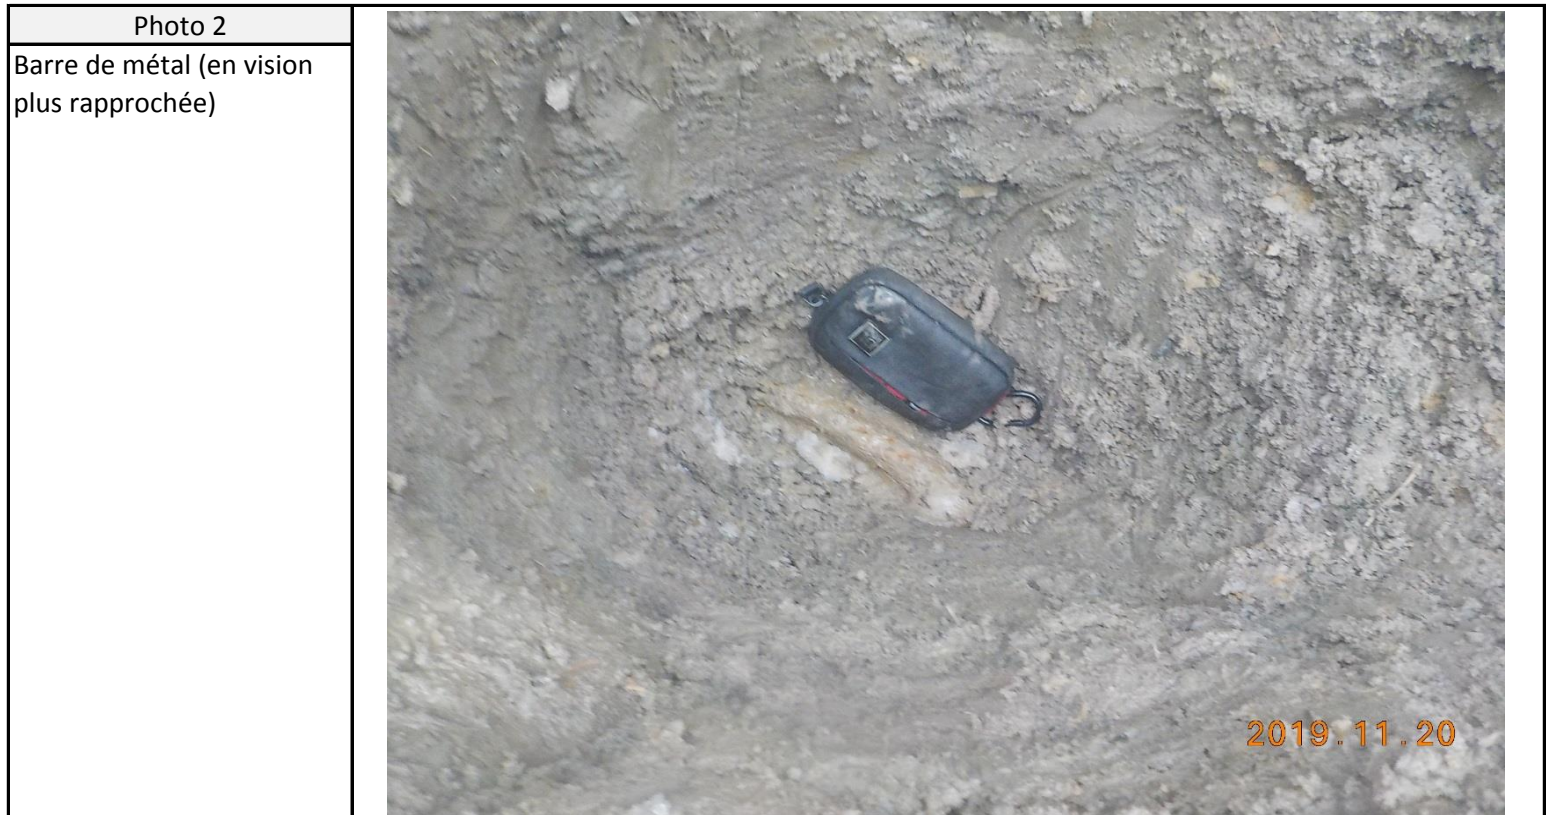
9. Localisation du puits		
Observation	Coordonnée GPS	Intensité du signal
Aucune observation		
Commentaires		
Pour les coordonnées repérées par drone, on a creusé jusqu'à 78 cm et on a trouvé une barre de métal. La détection était très forte et semblable à celle d'un puits. On présume que c'est ce que le drone a détecté.

Photo 1	 
Barre de métal trouvée après avoir creusé au point de repérage par drone.

13. Conclusions et recommandations		
Éléments	Constats	Commentaires
Le puits est localisé visuellement	Non	
Risque pour l'environnement	Non-applicable	
Reprendre la recherche	Non	
Statut	Recherche en cours	
Coupe du tubage	Non-applicable	
Ramassage des débris d'ancien forages	Non-applicable	
Pancarte	Non-applicable	
Prochaine inspection recommandée	1 an	
Autre		
Conclusion		
L'inspection sur le site n'a pas été concluante. Ce puits fera l'objet d'une nouvelle recherche documentaire et/ou d'autres moyens techniques seront envisagés pour le localiser. Pour ces raisons, l'état du puits est : Recherche en cours.
