DIRECTION DU BUREAU DES HYDROCARBURES

1. Identification du puits	
Nom du puits	P.O.T. No 17
Numéro du puits	C051
MRC	de La Côte-de-Gaspé
Municipalité	Rivière-Saint-Jean
Numéro de lot	T.N.O.

2. Informations générales sur l'inspection	
Inspecteur	Kathleen Sévigny
Inspecteur	Éric Arsenault
Accompagné de	
Système géodésique	NAD 83
Format des coordonnées	Degrés décimaux
Type inspection	Complète
Date	2019-08-28
Vérification sécurité	Effectuée
Heure de début et fin	10 h à 11 h
Conditions météorologiques	Ensoleillé
Température ambiante (°C)	16

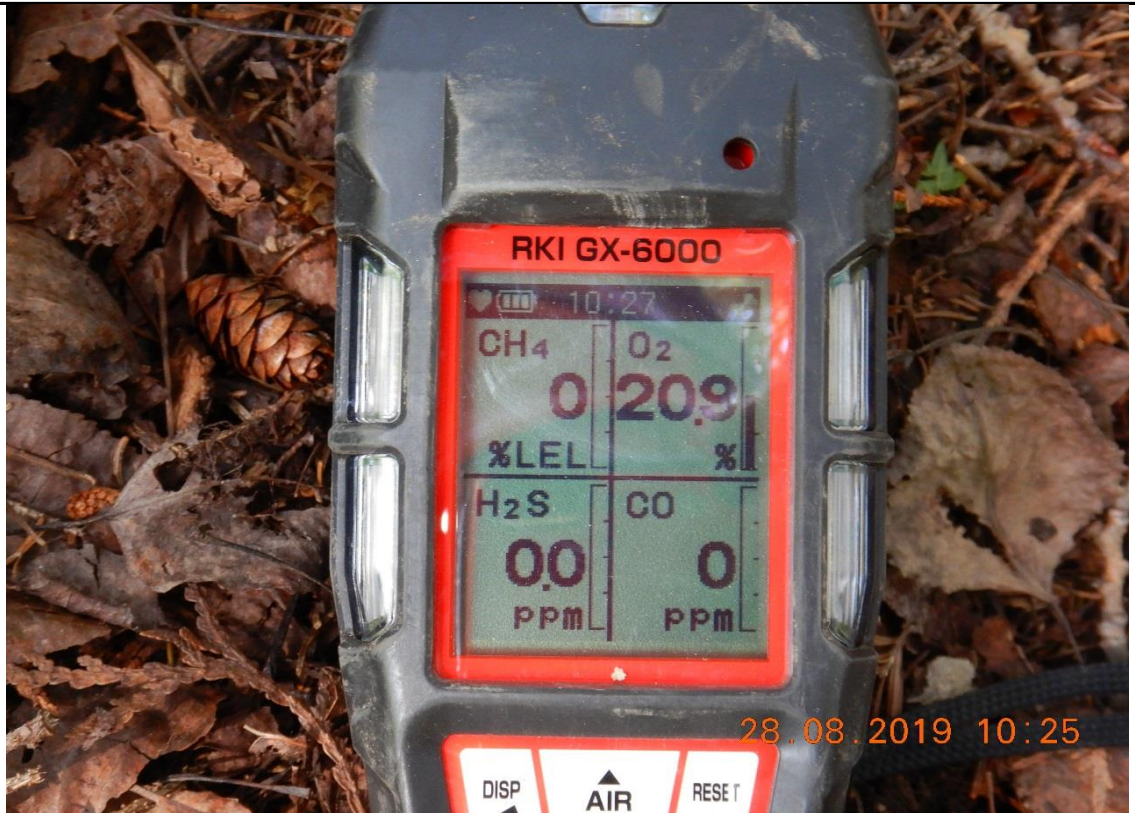
Photo 2

11. Émanation et migration		
Point de mesure	%LIE	%GAZ
Au tubage ou à l'évent	0	
#1 À l'intérieur de 50 centimètres	0	
#2 À l'intérieur de 50 centimètres	0	
#1 À 4 mètres	0	
#2 À 4 mètres	0	
#3 À 4 mètres	0	
#4 À 4 mètres	0	
Si les valeurs sont >25% LIE à l'intérieur de 50 cm ou à 4 m, faire les mesures aux 4 coins cardinaux de la limite de migration jusqu'à un maximum de 75 m et à toutes places où des indices de migrations sont visibles		
Commentaires

Mesure de migration  
à 4 mètres

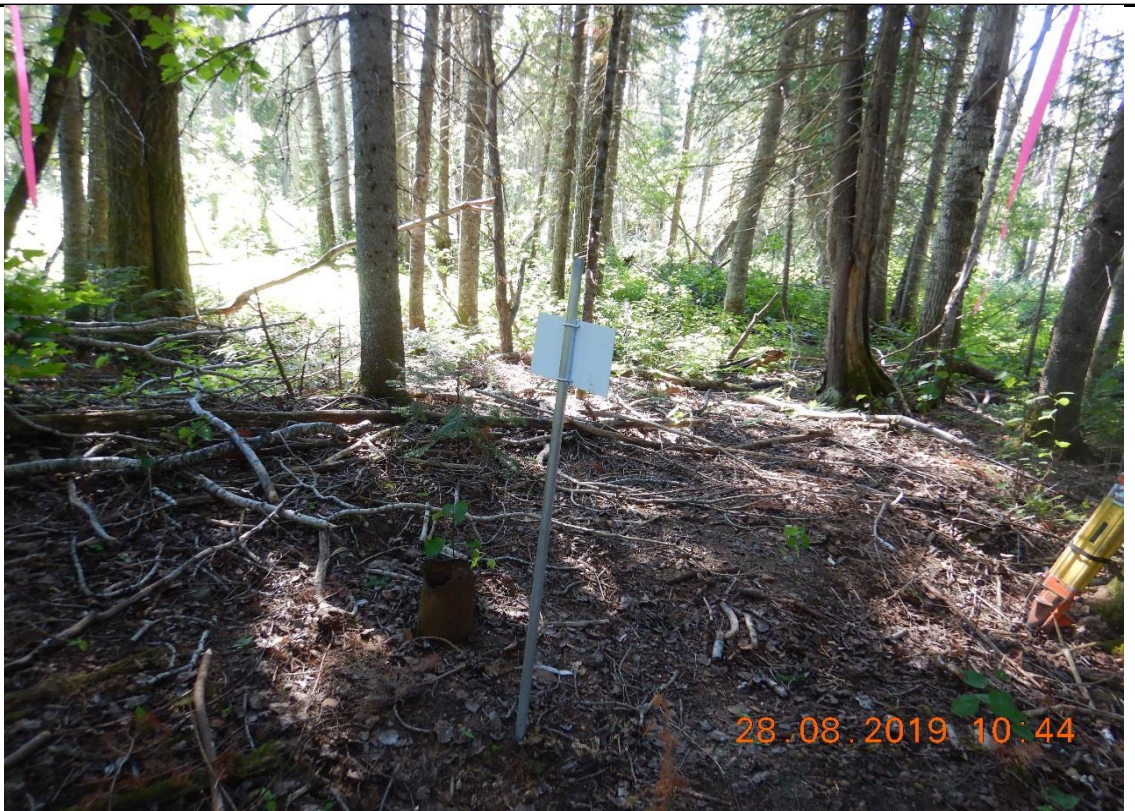
Photo 3

Environnement du puits  
C051
