DIRECTION DU BUREAU DES HYDROCARBURES

1. Identification du puits	
Nom du puits	P.O.T. No 6
Numéro du puits	C040
MRC	de La Côte-de-Gaspé
Municipalité	Rivière-Saint-Jean

2. Informations générales sur l'inspection	
Inspecteur	Éric Arsenault
Inspecteur	Kathleen Sévigny
Accompagné de	
Système géodésique	NAD 83
Format des coordonnées	Degrés décimaux
Type inspection	Complète
Date	2019-07-18
Vérification sécurité	Effectuée
Heure de début et fin	12 h 30 à 15 h
Conditions météorologiques	Ensoleillé
Température ambiante (°C)	23

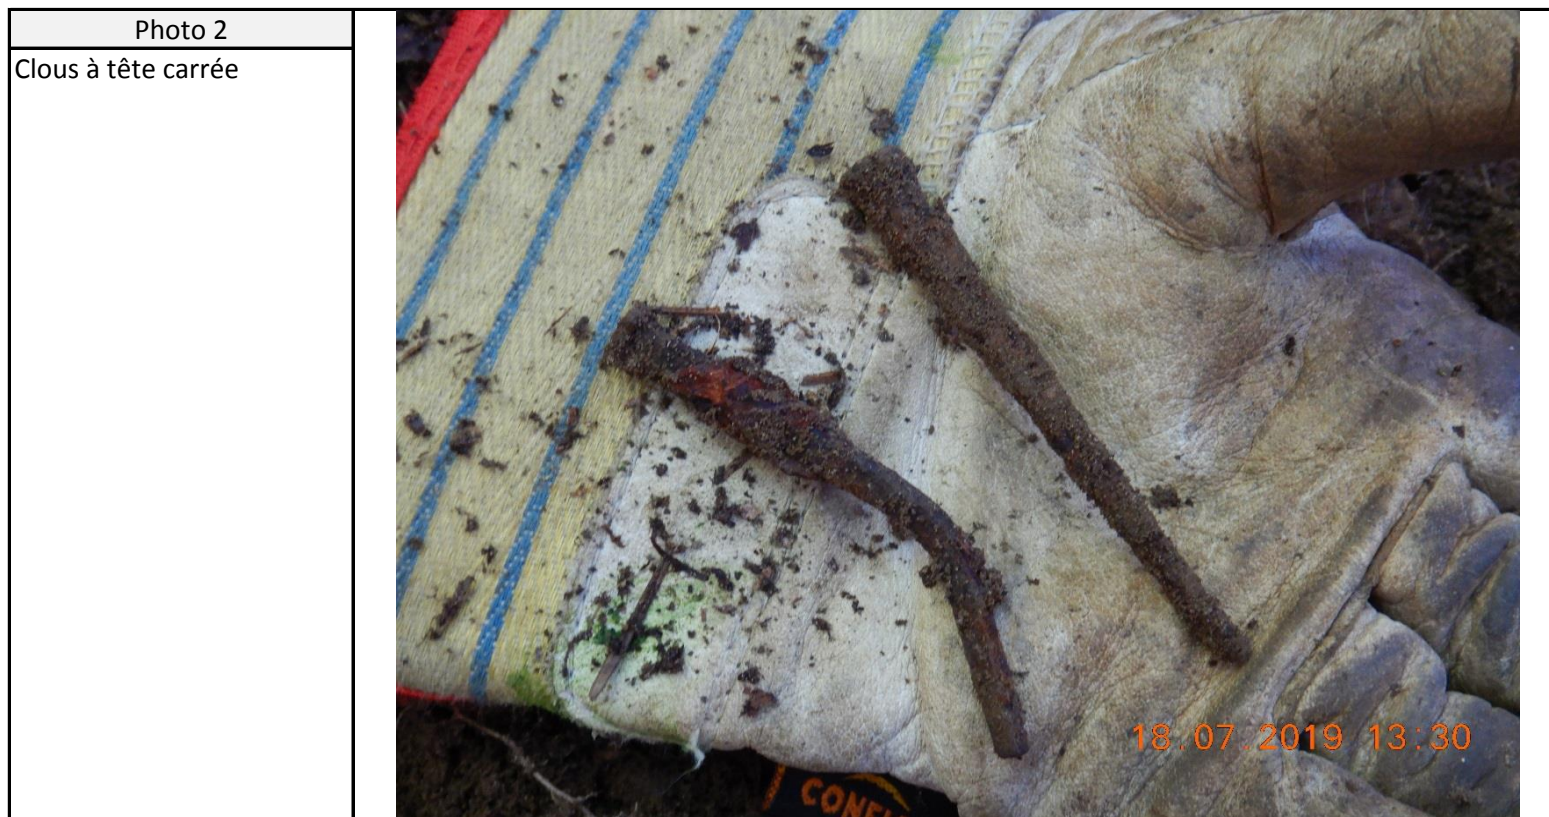
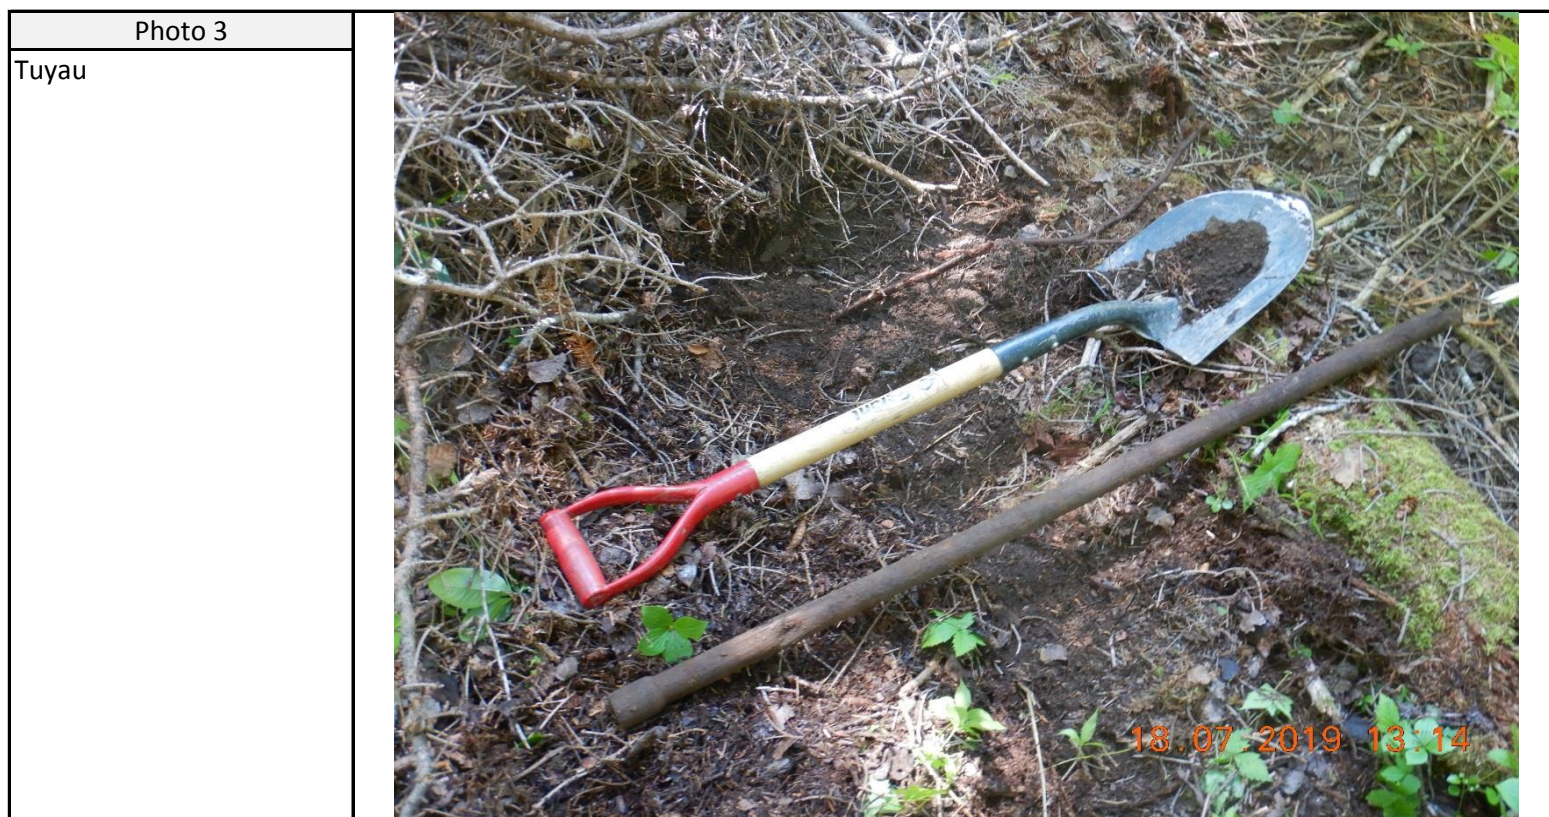
Photo 1	
Objet trouvé sur le site

13. Conclusions et recommandations		
Éléments	Constats	Commentaires
Le puits est localisé visuellement	Non	
Risque pour l'environnement	Non-applicable	
Reprendre la recherche	Oui	
Statut	Recherche en cours	
Coupe du tubage	Non-applicable	
Ramassage des débris d'anciens forages	À faire	
Pancarte	À faire	
Prochaine inspection recommandée	1 an	
Autre		
Conclusion		
<p>L'inspection sur le site n'a pas été concluante. Ce puits fera l'objet d'une nouvelle recherche documentaire et/ou d'autres moyens techniques seront envisagés pour le localiser. Pour ces raisons, l'état du puits est : Recherche en cours.</p>
