九如桥原址保护方案备案通知书

新场九如桥保护方案

上海浦东开发（集团）有限公司

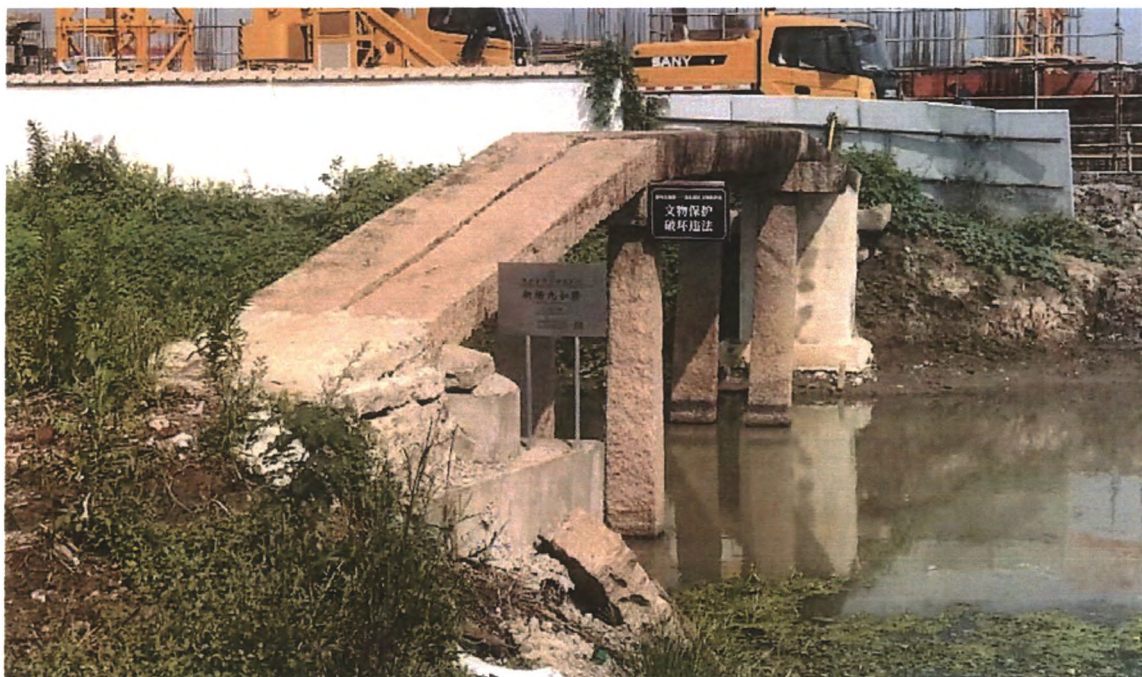
九如桥现状照片

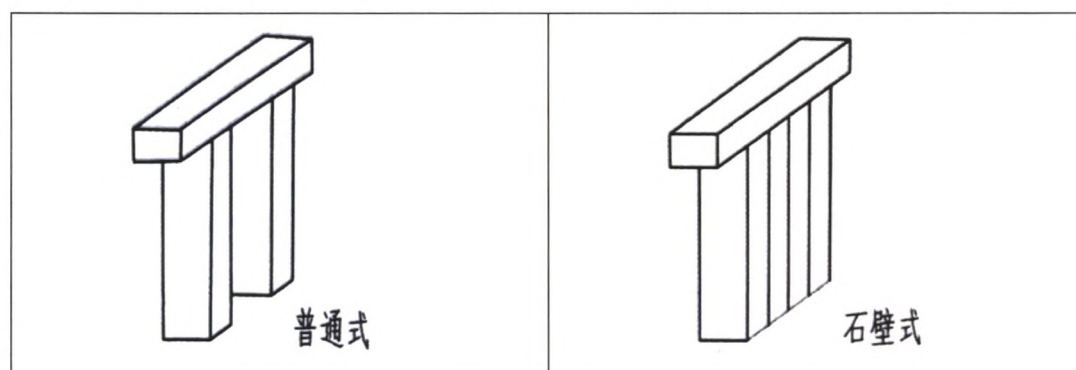
清代石桥常见桥墩形式

上海古桥中的石柱式梁桥可以分为普通立柱式和立壁式(石壁式)。九如桥现状为普通式石柱墩，具有一定的抵抗水流冲击和其他侧力的能力。

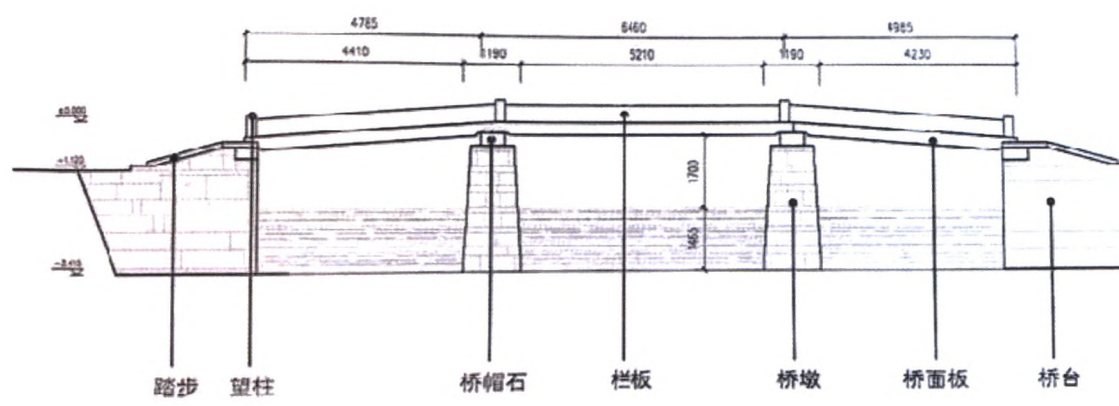
在国内，不同的历史时期，各种不同的桥梁一般都由：上部结构、下部结构、附属结构三个部分组成。总体结构形式是较为简单、统一的。主要可分为桥面板、石柱、桥帽石、桥台、桥联、造桥题记等。

清代石桥常见结构形式

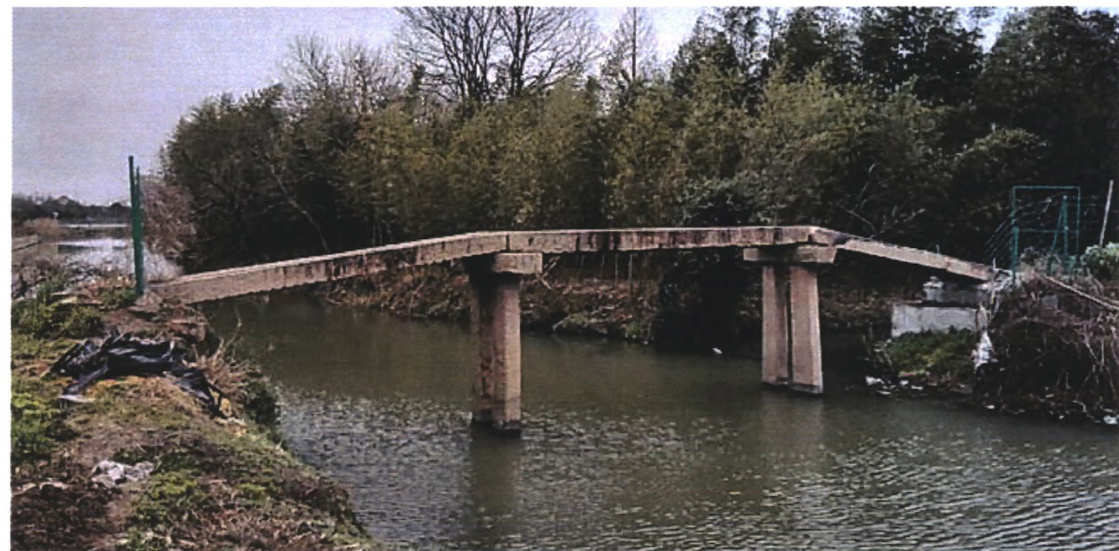
九如桥历史照片

新场九如桥为三跨石梁柱桥，花岗石质，长 15.3 米，宽 1.1，桥面板厚度 25-30 厘米。桥墩用两根条石分立支撑，上置桥帽石，二块石板并铺的横梁桥面置于桥帽石之上，桥身两侧刻桥名与题记受环境侵蚀较重，字体纹理较模糊，整体具有江南水乡桥梁特色。

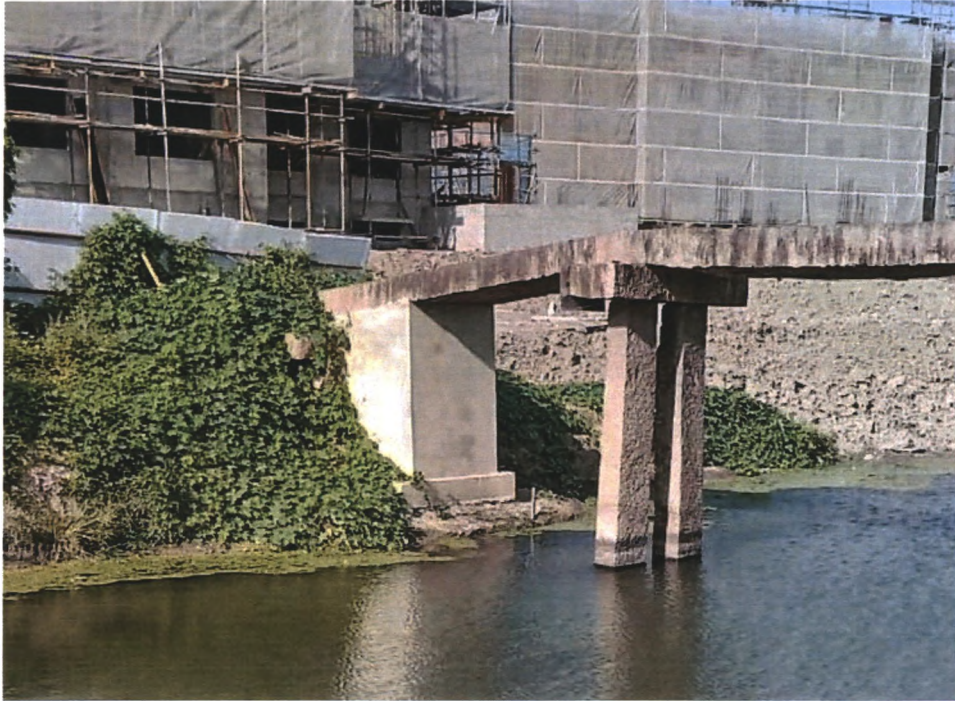
桥台现状为砖砌结构（2022 年 6 月前后加固），基底为木桩+混凝土现浇板结构，砖砌桥台表面有砂浆粉刷，整体结构稳定。现场未见同

类型古石桥常见的垒石堆砌形式的桥台基础，与周边同历史时期宝善桥结构形式一致，仅起坡处有条石搁置点，结构形式较为简易。

九如桥现状北侧桥台

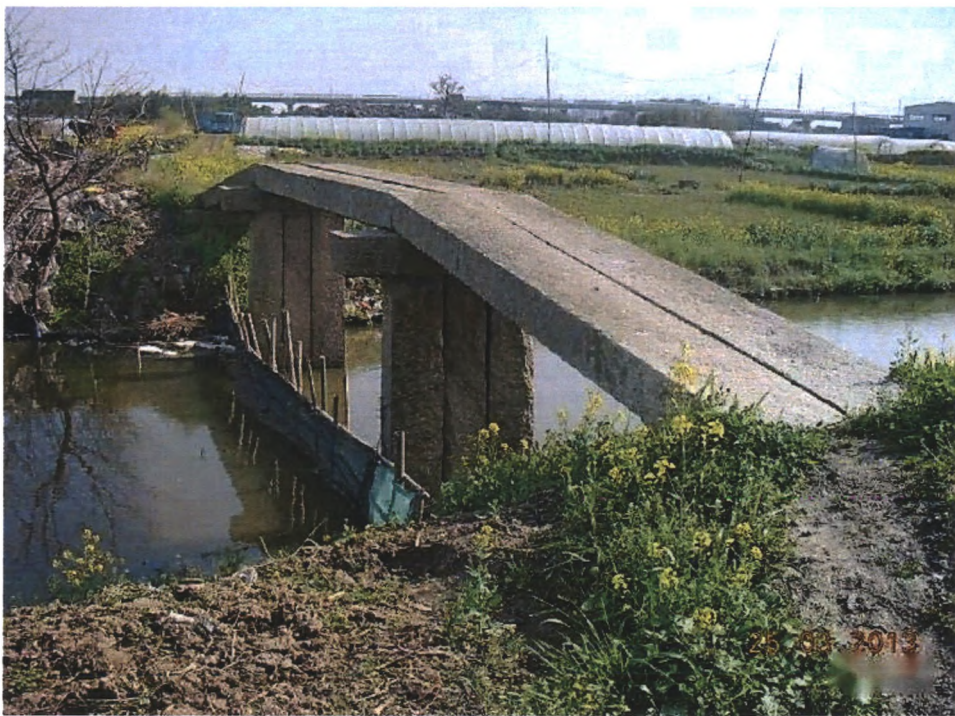
相邻仁义村宝善桥

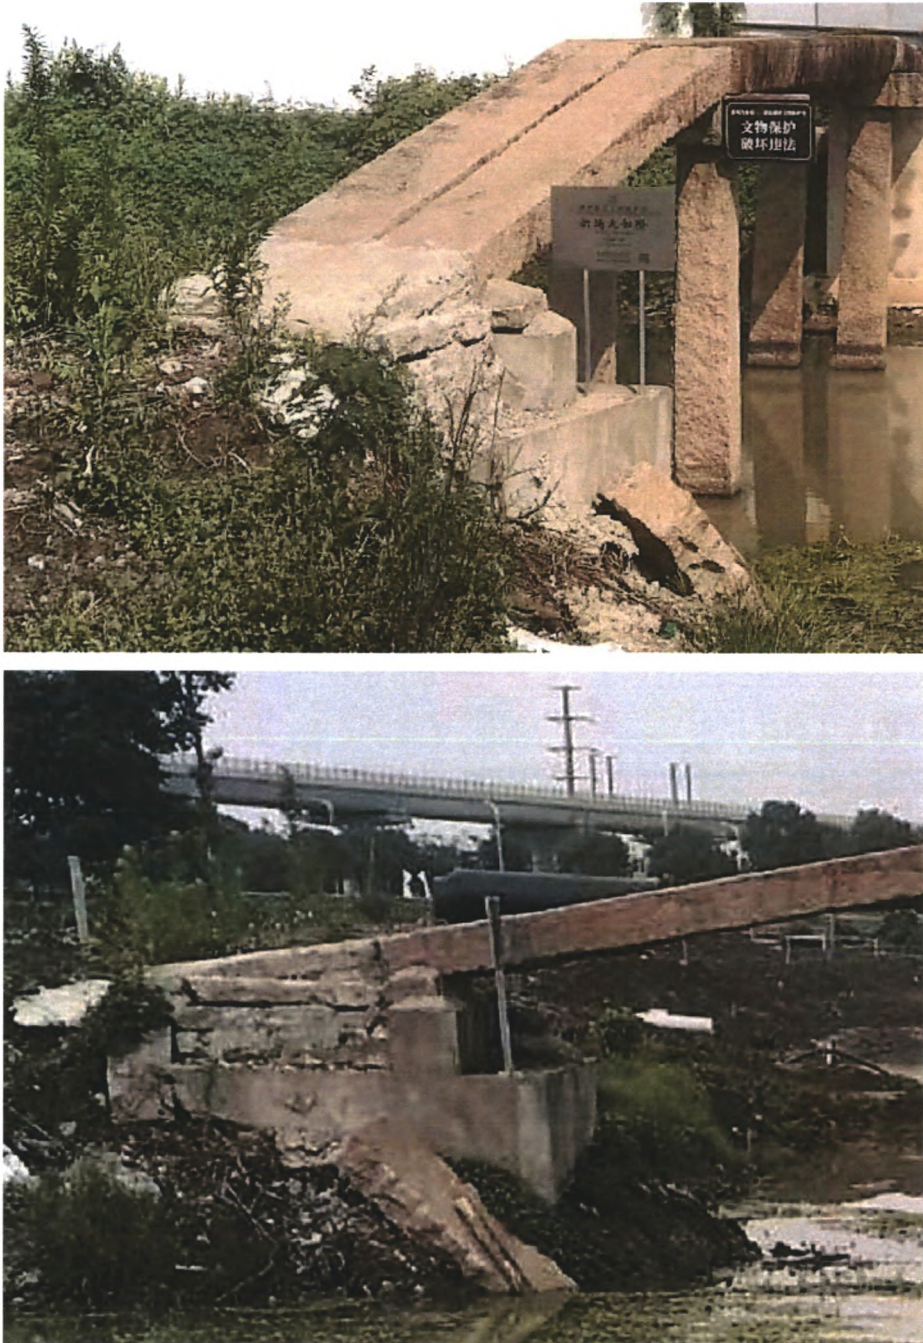
桥台现状同为砖砌结构（2017 年前后加固），基底为木桩+混凝土现浇板结构。砖砌桥台结构较稳固，但表面砂浆粉刷及混凝土修补有破损，整体观感较差，且起坡处条石未按原状复原，跌落于水体中。

九如桥现状南侧桥台

桥面板下条石归位：南侧桥坡起坡处石梁掉落于河道中，现状基础下尚有合适空隙，拟打捞旧石梁后，重新顶紧归位。

石材包贴：现状新砌桥台观感为水泥表面，与石桥整体风格不一致，拟采取同质花岗岩片石进行包贴，使桥梁保持风格统一。

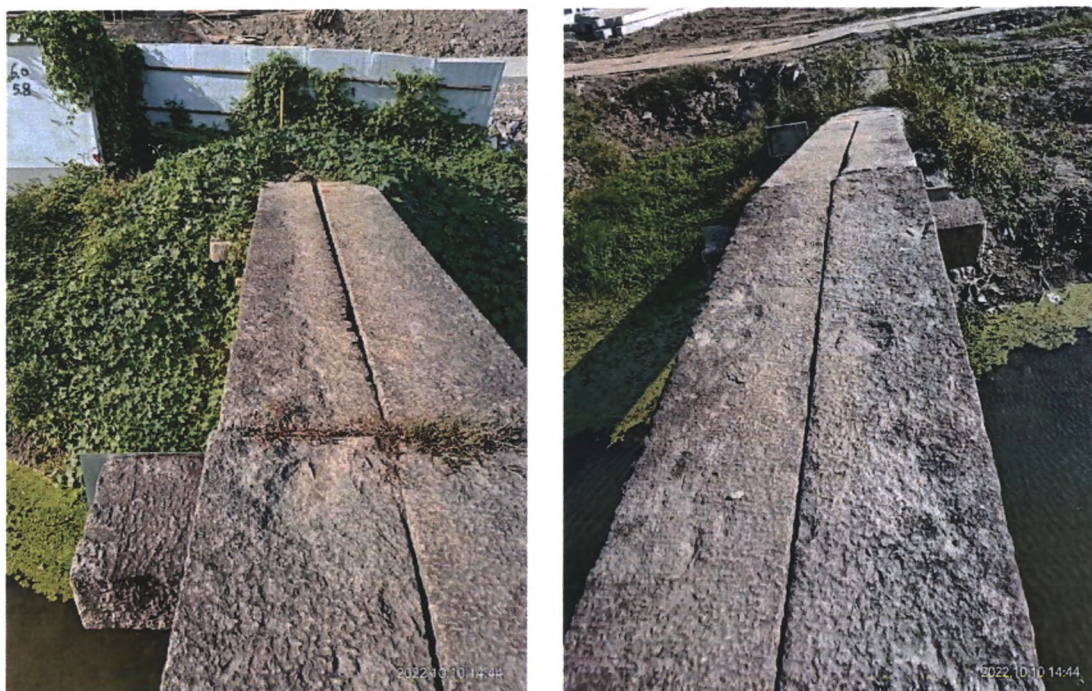
桥面石材整体平整，表面为一般风化，无破损缺角。拼缝紧密，除少量杂草、浮土外，未见显著开裂变形等问题。

九如桥桥面现状

石材清理修补：九如桥所用石材皆为花岗岩，由于长期暴露于自然环境中，因此都有不同程度的污损、风化以及磨损。对于一般磨损，建议维持原状，保留天然岁月痕迹。清洗石材污染，可采用机械清洁法与水清洗法结合的方式。一般考虑将桥体表面的藻类、苔藓类植物刷掉。

对于较难处理的大面积的污渍，为避免对石桥表面造成破坏，可使用水蒸气喷射清洗或雾化水淋洗。此法不容易伤害石材表面，同时覆盖面积较大，能够提升清洗速度。

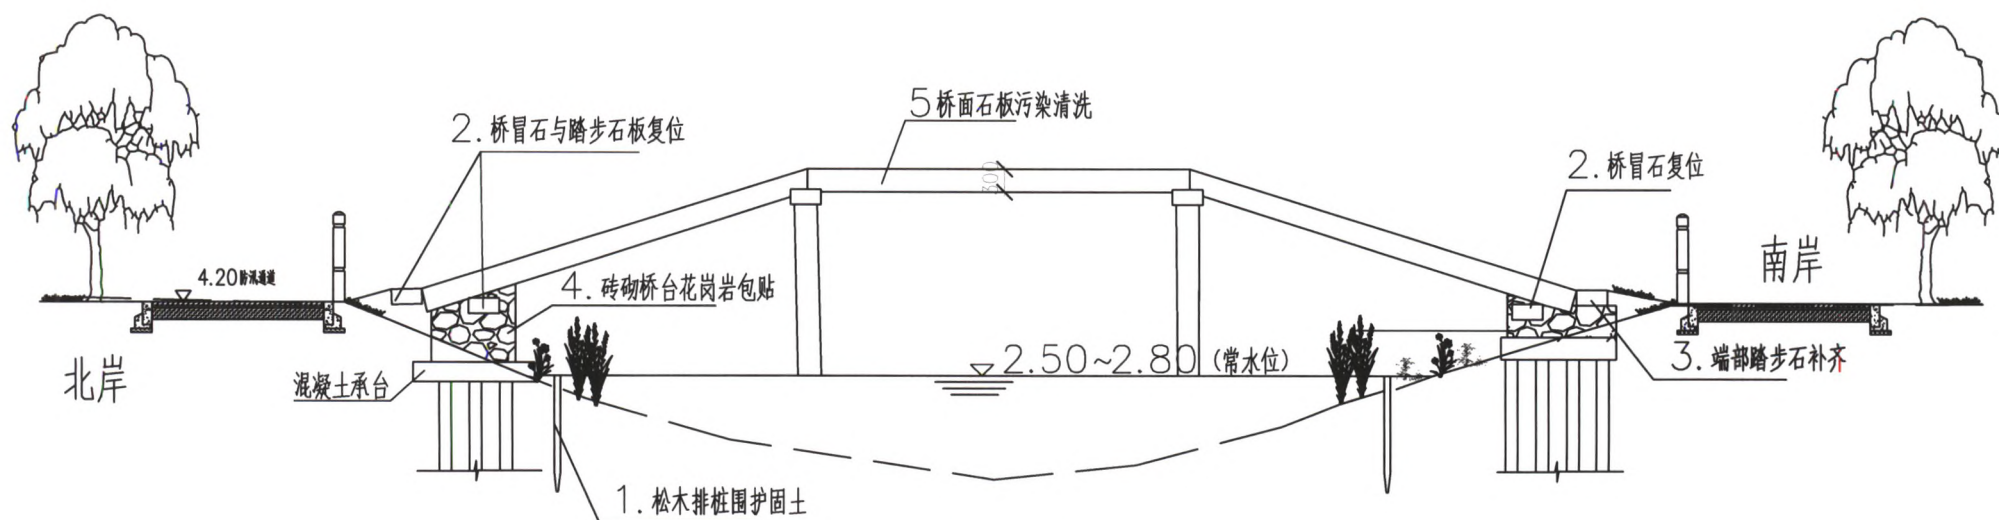
九如桥保护施工后示意图

- 1、固土：现状桥台周边施打松木排桩围护固土，减少水流冲刷。远期通过水生植物种植，进一步固土；
- 2、桥起坡处桥冒石与端部踏步石复原：北岸以纠偏为主，南岸桥冒石需打捞归位。
- 3、南岸缺失踏步石补齐：现状未见周边有完整条石匹配，可能需另行采购同质石材不全；
- 4、砖砌桥台休整：现状北岸桥台为近期新修建，结构较完整，可直接进行花岗岩包贴，南岸需凿除破损结构，重新补全桥台结构后再行包贴。
- 5、桥面清洁：桥梁结构修整完成后，桥面污染按需进行清洗，以去除浮土、油污为主，正常雨水侵蚀痕迹建议保留，以维持其历史感。
- 6、修整工作全部结束后，安装栏杆隔离。

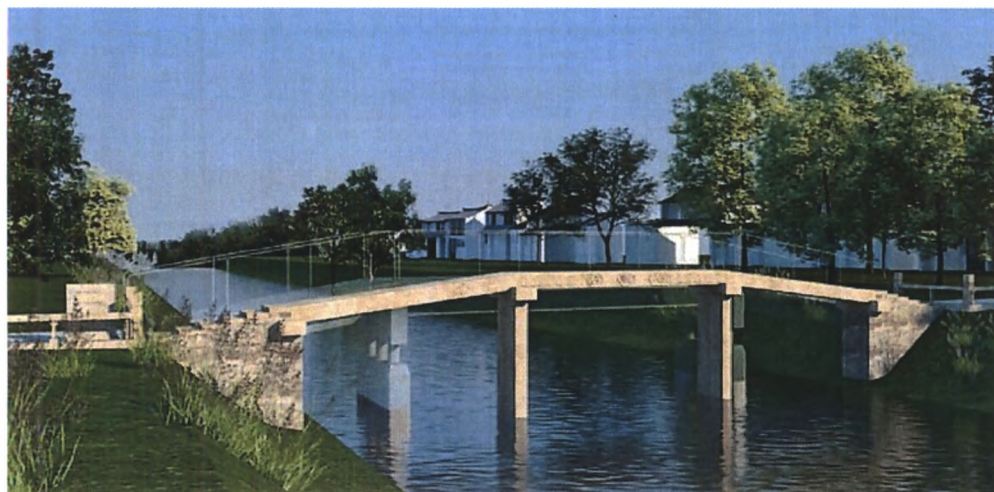
九如桥保护施工完成效果示意图
