Date : 12/11/2024

Poste : Kits / Butlers

PSA PEUGEOT CITROËN
Site de Sochaux

FLASH SECURITÉ

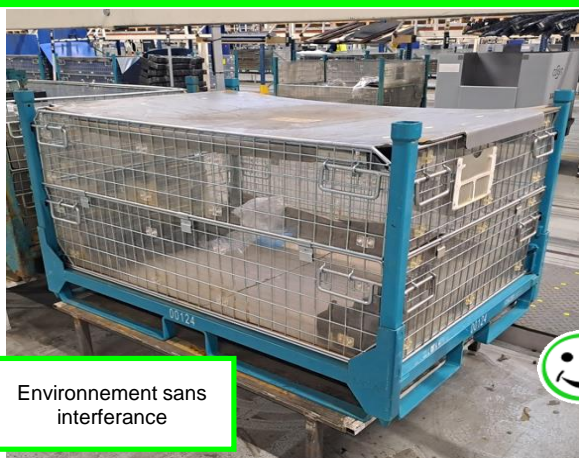
Environnement sans
interference

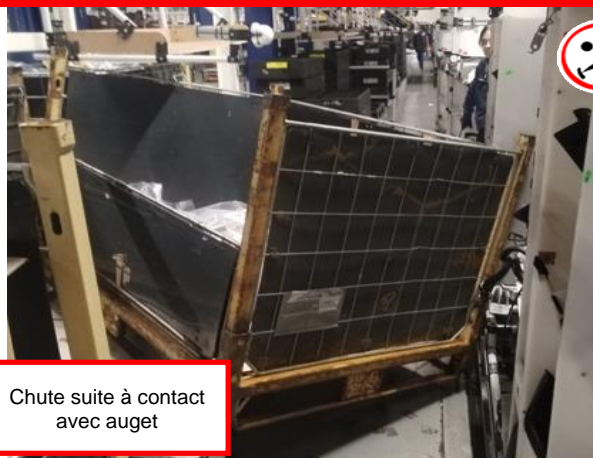
Lundi 12 novembre, un conteneur est tombé de sa table en bord de kit, le convoi l'a ensuite entraîné dans sa course. **Cet incident est très grave car nous aurions pu avoir un blessé.**

Après analyse, nous constatons que lors d'un changement en pas carré, le conteneur était en contact avec l'auget ce qui l'a fait tomber de sa table.

Chute suite à contact
avec auget

Nous allons découper les tubes des augets qui viennent en interface avec les condi.

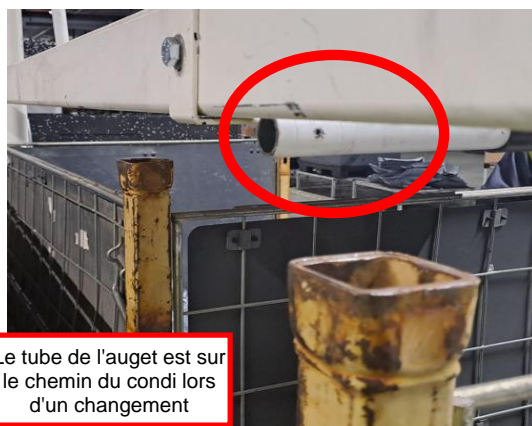
Le tube de l'auget est sur
le chemin du condi lors
d'un changement
