## **חוות דעת בעניין בידוד מותז בחומרים מכילי**

### **אסבסט (ACM)**

#### **המרכז החינוכי ליאו בק**

#### **דרך צרפת 90, חיפה**

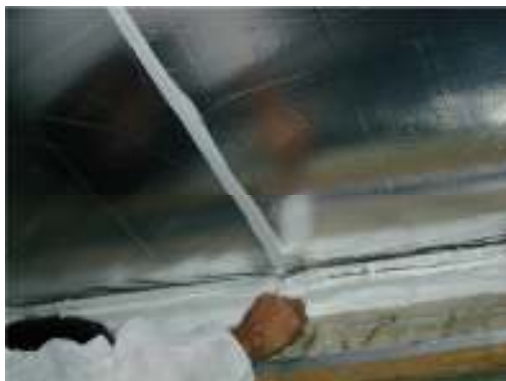
"תפרים" ושפות הלוחות מצופים בחומרים מעכבי-בעירה אלסטיים, להבטחת לכידה הסיבים.

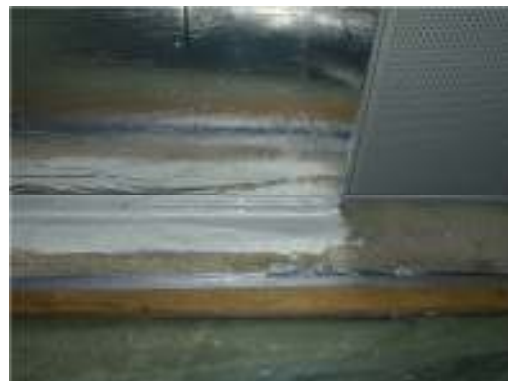
לוחות מצופים ביריעות אלומיניום

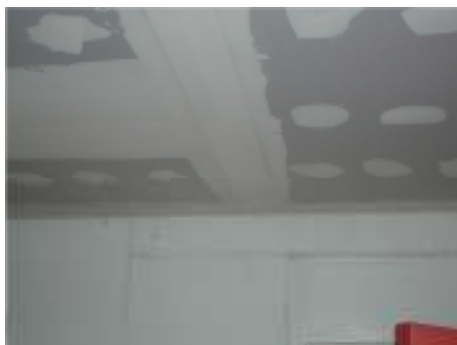
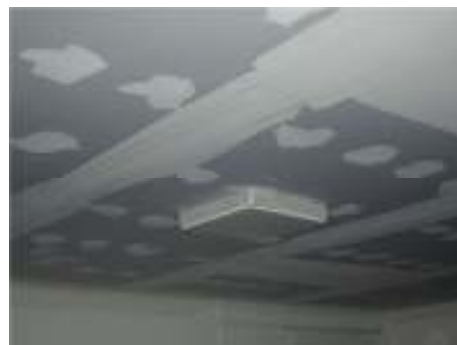
חומר מילוי וסרטי הדבקה מתחת ללוחות מכסים את אזורי החיבור בין לוחות הגבס (פינות הקופסה שבמרכז התמונה השמאלית לפני הציפוי).

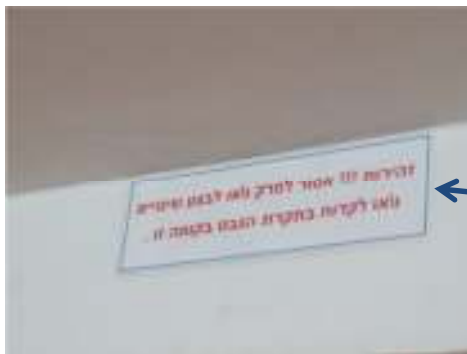
בכל האזורים בהם הותקנו תקרות הגבס, הותקנו שלטי אזהרה האוסרים על ביצוע עבודות כלשהן בתקרת הגבס:

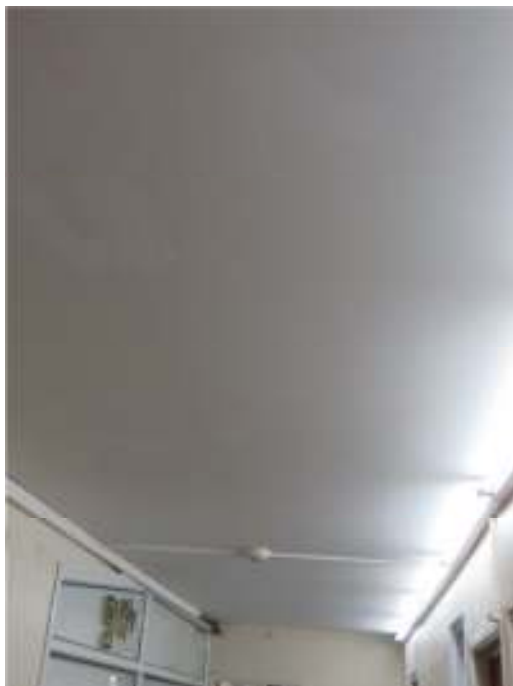
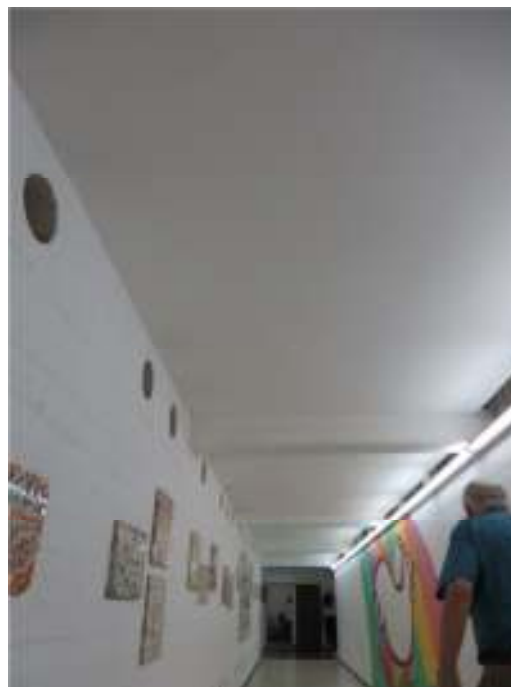
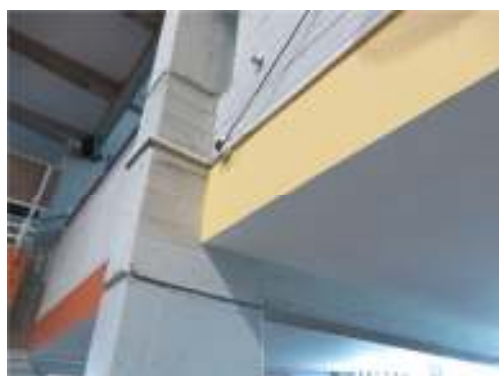
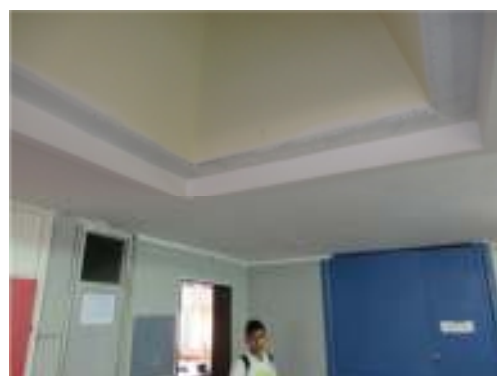
בביקורים שנערכו על ידי עורכי חוות דעת זו, במהלך התקופה האחרונה, בכל הקומות והאזורים בהם הותקנו תקרות הגבס, נמצאה התקרה שלמה ומתוחזקת כחדשה.
