Análise do banco de dados de resultados dos ensaios de emissão acústica realizados no sistema PETROBRAS

Professor: João Marcos A. Rebello

Aluno: Sergio Damasceno Soares

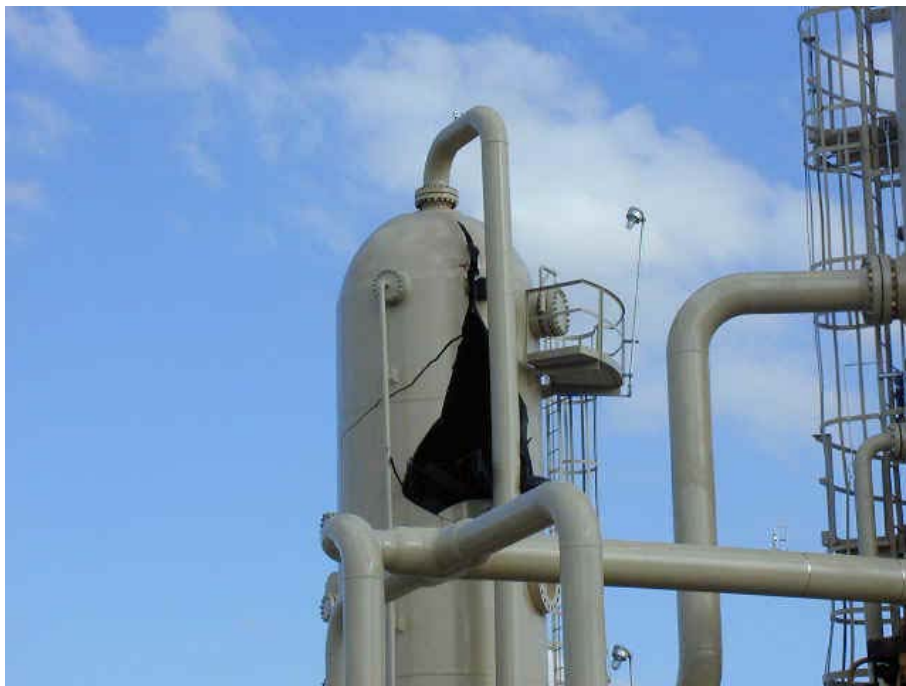
Fig. 2.1 – Resultado de teste hidrostático sem acompanhamento de ferramenta de avaliação de integridade estrutural.

A execução de teste hidrostático é uma operação tensa e perigosa. Para equipamentos que já estiveram em serviço torna-se mais preocupante ainda pois o teste hidrostático avaliará apenas a estanqueidade do equipamento não revelando nenhuma informação em relação a integridade estrutural do objeto ensaiado. As figuras de 2.1 a 2.4 ilustram o catastrófico resultado obtido com a execução de teste hidrostático sem acompanhamento de nenhuma ferramenta de avaliação de integridade.

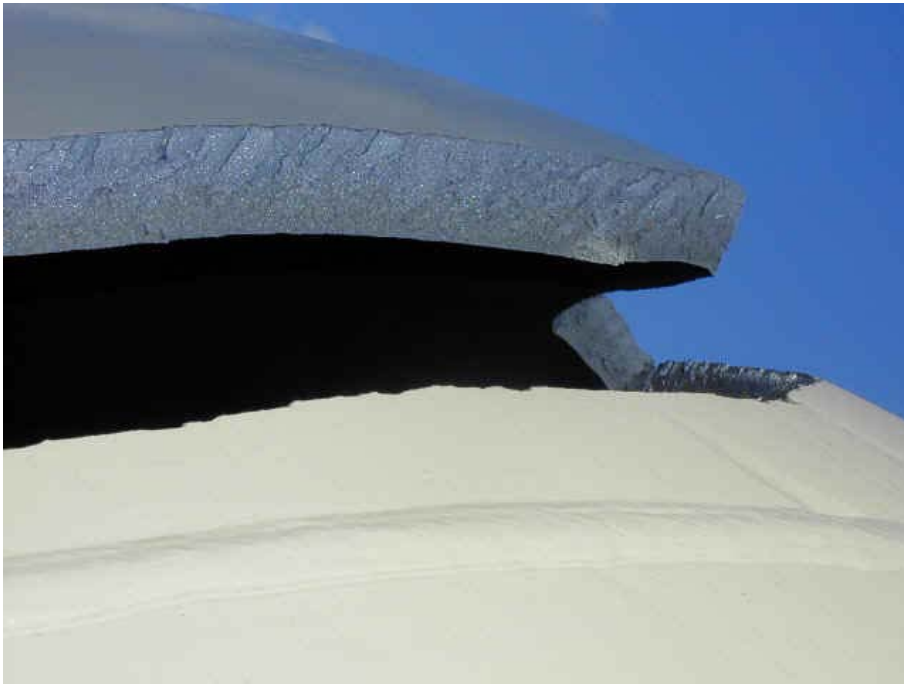
Fig. 2.2 – Detalhe da região fraturada da figura 2.1.

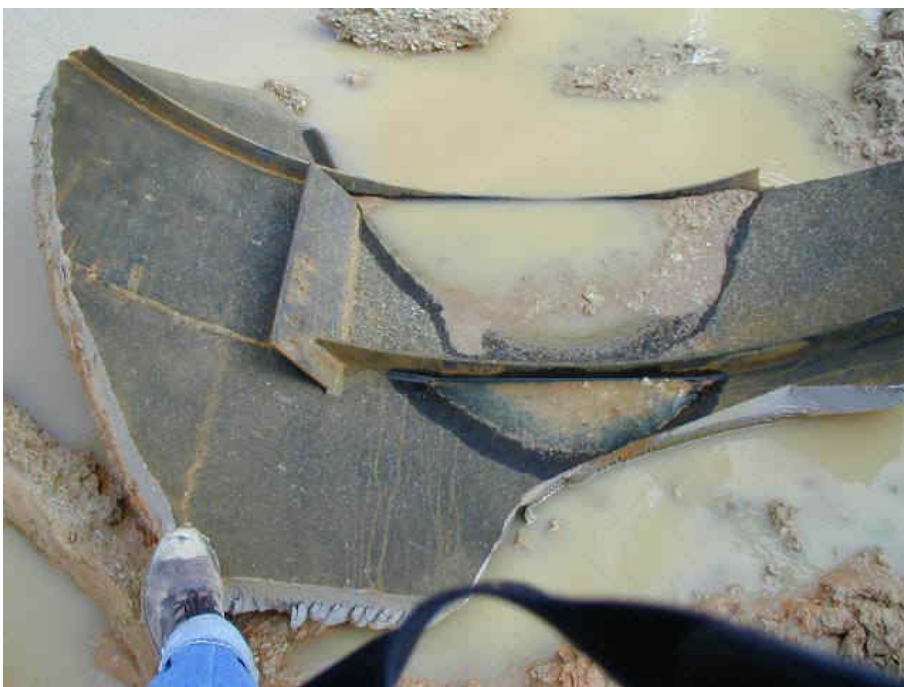
Fig. 2.3 – Detalhe da seção arrancada do vaso após fratura.

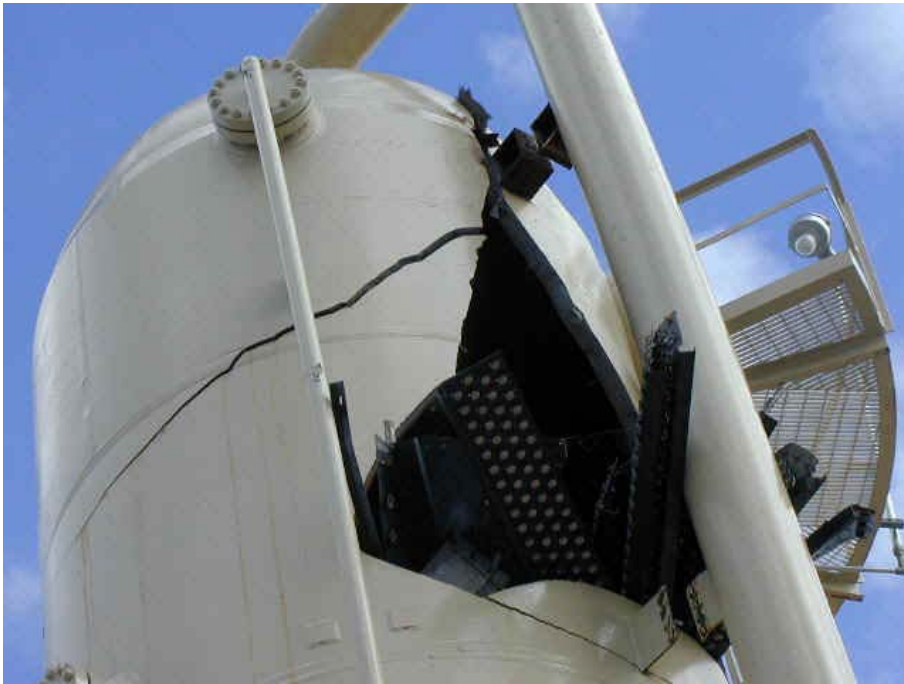
Fig. 2.4 – Vista em outro ângulo da região fraturada da figura 2.1.

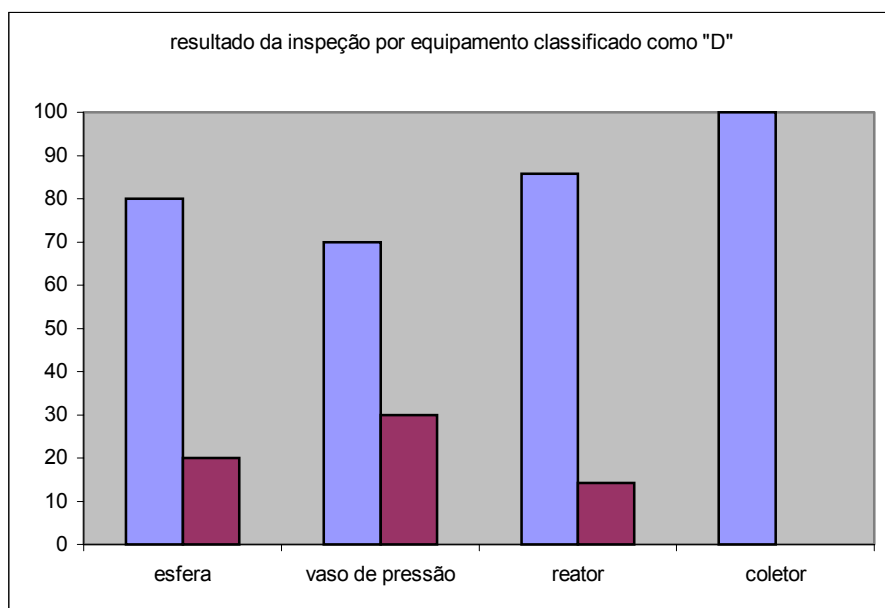
Fig. 4.7 – Resultado percentual por equipamento classificado como “D” que apresentaram ou não apresentaram descontinuidades.

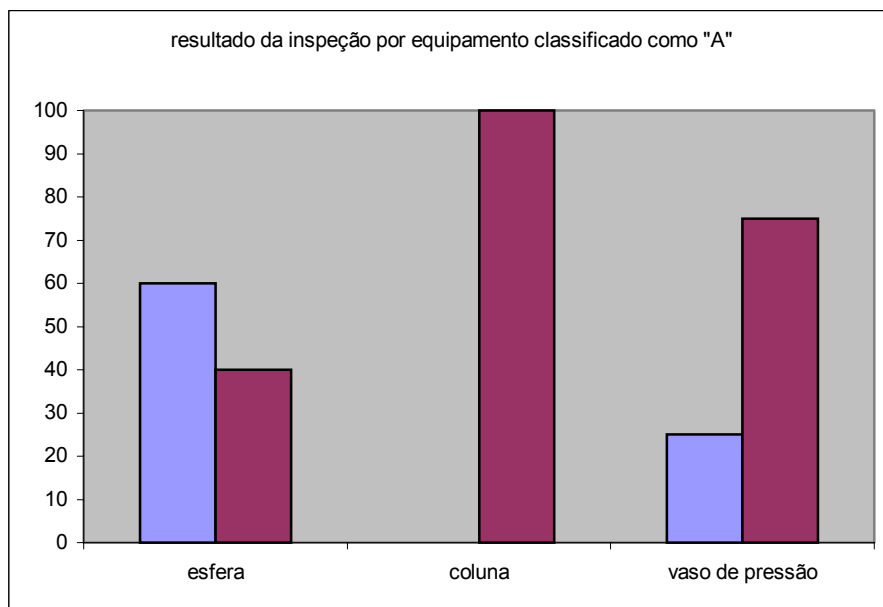
Fig. 4.15– Resultado percentual por equipamento classificado como “A” que apresentaram ou não apresentaram descontinuidades.

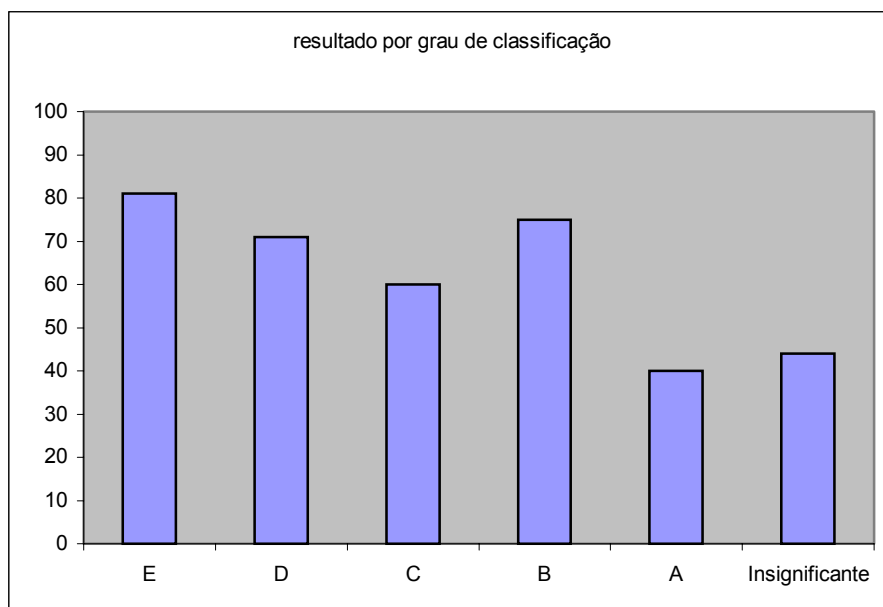
Fig. 4.19 – Resultado por grau de classificação dos equipamentos inspecionados.

A figura 4.19 apresenta o resultado geral por grau de classificação.

A inflexão percebida para a classe “B” pode ser explicada pela pequena quantidade de inspeção complementar realizada nestes equipamentos.
