## CONTROL DE INUNDACIÓN DEL KILÓMETRO 4.5 VÍA BOGOTÁ CALERA

### FORMULACIÓN DE PROYECTOS

UNIVERSIDAD PILOTO DE COLOMBIA

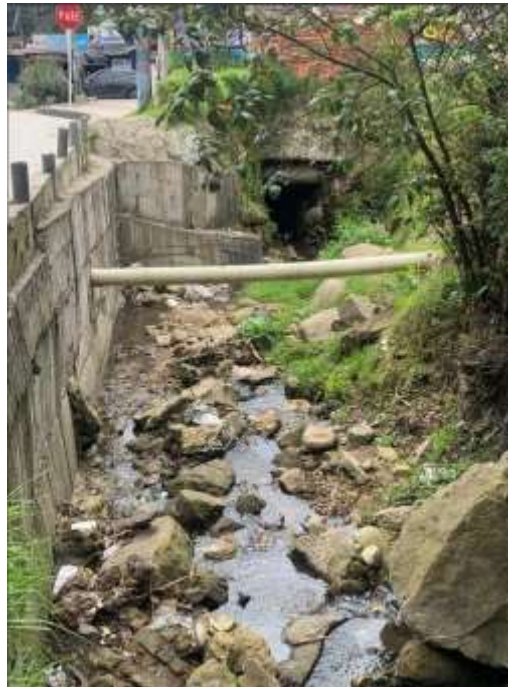
- 3.1 El IDIGER advirtió, acerca de la presencia de vegetación con raíces débiles, estas fueron arrastradas junto con el material y agua.
- 3.2 Ausencia de equipos especializados en la prevención de desastres. Distintas salidas de campo y exploración con Google Earth determinaron excavaciones en quebradas mal ejecutadas y con calidad cuestionable, como se puede ver en la siguiente imagen 1. Se pudo evidenciar que estas medidas no eran suficientes y no concordaban con los análisis hidrológicos e hidráulicos para el proyecto.

(Imagen 1, excavación de la quebrada Morací)
