## 8.2 Etat après démolition PF TP et travaux RIBEIRO, avant vente IMBERT

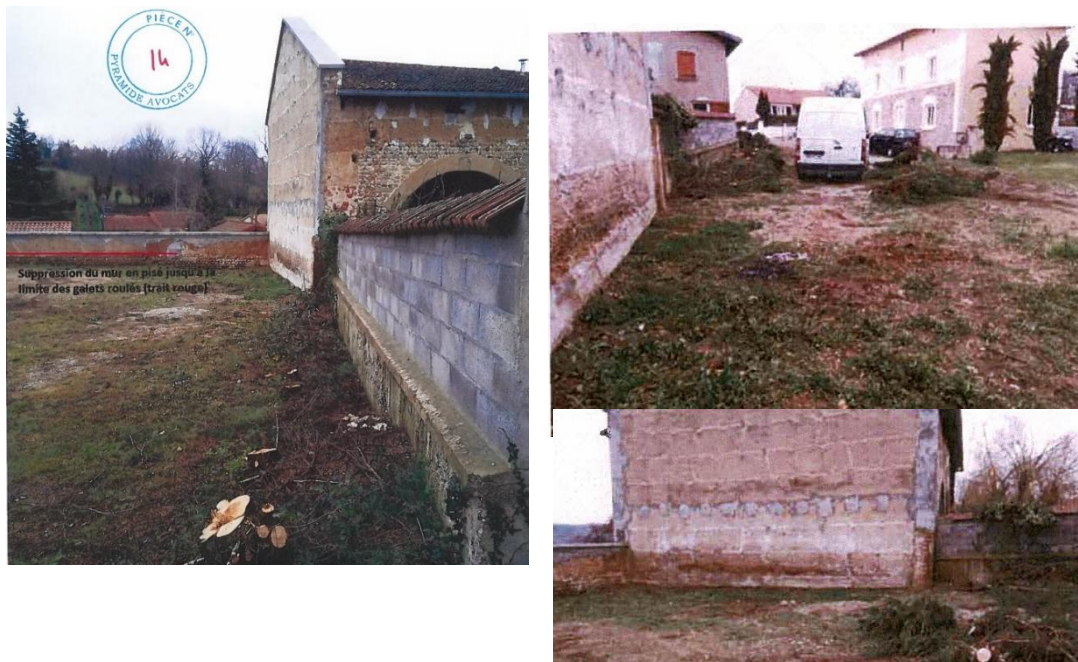
Source pièce DEF-1-14-Pyramide avocats

L'entreprise MAÇONNERIE RIBEIRO a été missionné par M. et Mme FOURNIER pour réaliser les travaux de maçonnerie après démolition suivants (Cf. Pièce de référence : DEF-RIBEIRO-01-facture FOURNIER du 23 09 2019).

- Pose d'échafaudage
- Préparation et piquage du mur
- Coffrage pour construction d'une couvertine en tête du mur pignon avec débords sur les 2 faces du mur
- Rattrapage de deux angles de murs
- Rebouchage des trous des pannes en bois déposées
