## Rapport n°3

### Impression 3D:

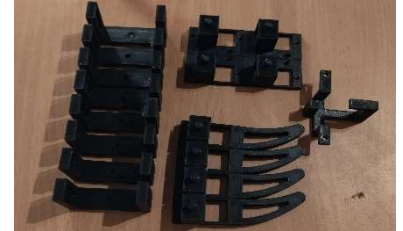
Figure 1

A la suite d'une dernière vérification du modèle 3D, j'ai lancé l'impression des pièces qui a duré 4h15.
