PTTGC Best Practice Sharing

Best Practice Title :	Extend the useful life of flexible in cooling water pump P-8301A,B,C system ยืดอายุการใช้งานของ flexible ระบบ cooling water Pump P-8301A,B,C
Function	POL / P-MN-HD1
Best Practice Writer	Name : Worapol Phraechinda Phone: 038976851 Mobile: 0813986334 Email: worapol.p@pttgcgroup.com
Working Team	1. Mr. Chuchat Mosungnern (Team Leader) 2. Mr. Kitiphong Malithong (Team Member)
Support Team	1. P-MN 2. P-MN-HD1 3. P-HD1-OP2
Executive Summary	<p>ในกระบวนการผลิตโดยปกติ ระบบ cooling water system จะใช้งาน pump 2 ใน 3 ตัว ซึ่งหากเกิดปัญหา flexible joint แตกพร้อมกัน 2 ตัว จะส่งผลให้ plant shutdown หรือ ลดกำลังการผลิตได้</p> <p>จากการวิเคราะห์การแตกของ flexible พบว่ามีการฉีกขาดบริเวณรอยเชื่อมระหว่างหน้าแปลนกับ bellow ซึ่งมีสาเหตุเกิดจาก turbulence flow ที่ออกมาจากด้าน discharge ของ cooling water pump มากระทำต่อ bellow ซึ่งแรงดันขนาด 5-7 kg/cm² ส่งผลให้ bellow ขยายตัวและหดตัวอย่างรุนแรง จนทำให้เกิดการฉีกขาดของ bellow ที่บริเวณหน้าแปลนกับรอยเชื่อม จึงได้แก้ไขโดยติดตั้ง sleeve เพิ่มเติม เพื่อลดแรงกระแทกจาก turbulence flow โดยใช้ค่าใช้จ่ายในการดำเนินการทั้งสิ้น 240,000 บาท</p>

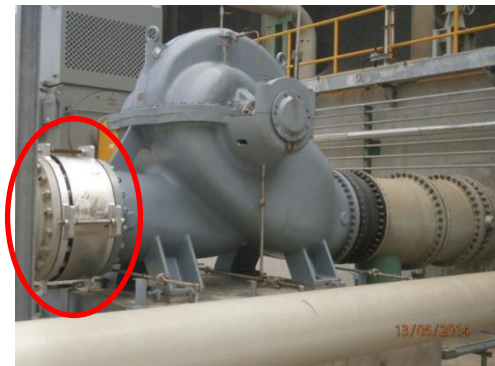
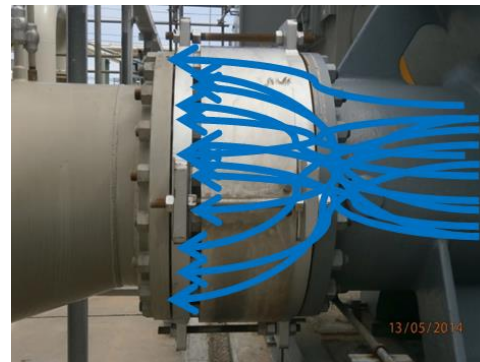
ภาพ flexible joint ของ discharge pump cooling (P-8301C) ที่แตก ซึ่งมีสาเหตุจาก turbulence flow ที่ด้าน discharge

Detail	<p>1. ทำ flexible joint ที่ติดตั้ง sleeve เรียบร้อยแล้ว ขึ้นมาใหม่ 1 ชุด แล้วนำไปติดตั้งแทน ชุด flexible joint ของ pump cooling (P-8301C)</p> <p>2. นำ flexible joint ของ pump cooling (P-8301C) ซึ่งเป็นตัวที่เกิดปัญหาการแตก ไปติดตั้ง sleeve แล้วนำไปติดตั้งแทน ชุด flexible joint ของ pump cooling (P-8301A)</p>

3. นำ flexible joint ของ pump cooling (P-8301A) ที่ถูกใส่แทนโดย flexible joint ของ pump cooling (P-8301C) ไปติดตั้ง sleeve แล้วนำไปติดตั้งแทน ชุด flexible joint ของ pump cooling (P-8301B)
4. นำ flexible joint ของ pump cooling (P-8301B) ที่ถูกใส่แทนโดย flexible joint ของ pump cooling (P-8301A) ไปติดตั้ง sleeve แล้วนำไปเก็บเป็น Spare Part

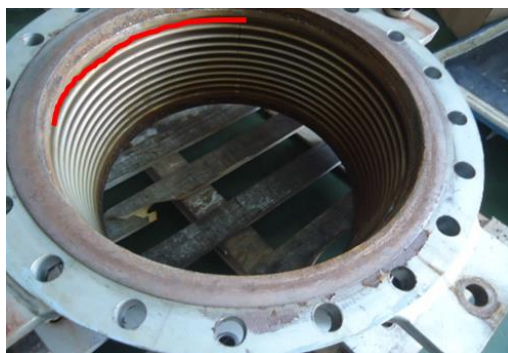
ภาพภายใน flexible joint ซึ่งพบการฉีกขาดบริเวณรอยเชื่อมระหว่างหน้าแปลนกับ bellow
