## Best practiceโครงการ Regenerative Thermal Oxidizer (RTO)

### เรื่อง แก้ไขการออกแบบแนวเชื่อมที่ไม่ได้มาตรฐาน

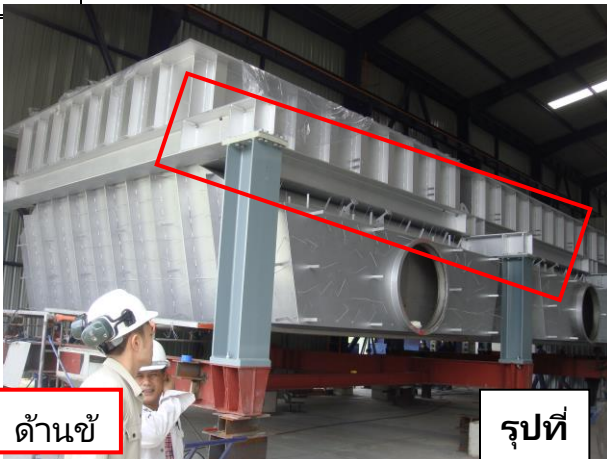
รูปที่ 3

• ความเป็นมา : ในการก่อสร้างเตา RTO ที่จะนำมาใช้งานที่โรงแยกก๊าซ หน่วยที่ 5 มีการแบ่งเตาในระหว่างการก่อสร้างออกเป็น 4 Section คือ Top/Middle/Bottom/Channal เพื่อสะดวกในการขนย้ายและติดตั้ง ในระหว่างการก่อสร้าง Bottom Section ตรวจพบแนวเชื่อมด้านข้าง 2 ด้าน (ตามรูปที่ 1 มองจากด้านข้าง และ รูปที่ 2 มองจากด้านหน้า ตามวงกลมสีแดง) ไม่สามารถทำการประกอบ/เชื่อม ตามที่ผู้ออกแบบได้ทำการออกแบบไว้ได้ เนื่องจากข้อจำกัดของพื้นที่ในการเชื่อมมีขนาดเล็ก ตามรูปที่ 3 และ รูปที่ 4

ด้านซ้าย
