Experience with Soil Nails for Failed Slope Due to Heavy Rainfall in GSP 4

รายงานผลกระทบจากอุทกภัยต่อ โรงแยกก๊าซธรรมชาติชนอม

การแก้ไขปัญหา Soil stability ของ โรงแยกก๊าซขนอม

Experience with Soil Nails for Failed Slope Due to Heavy Rainfall in Southern Thailand

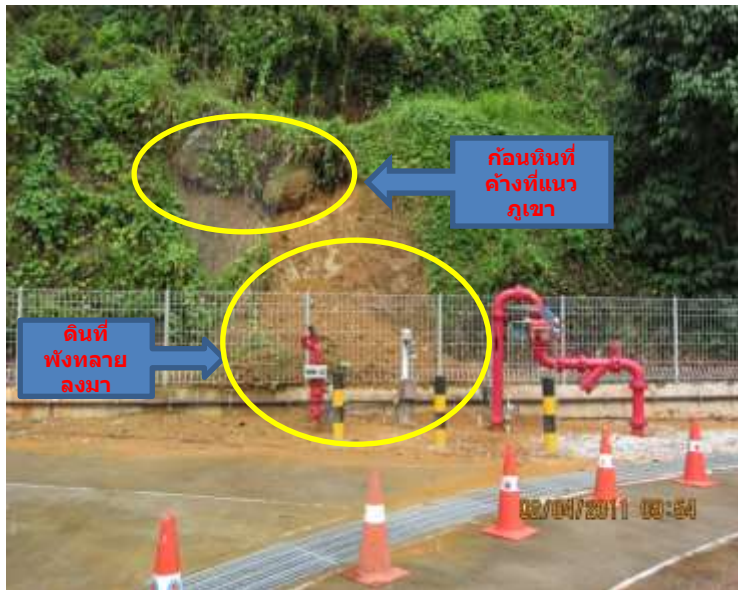
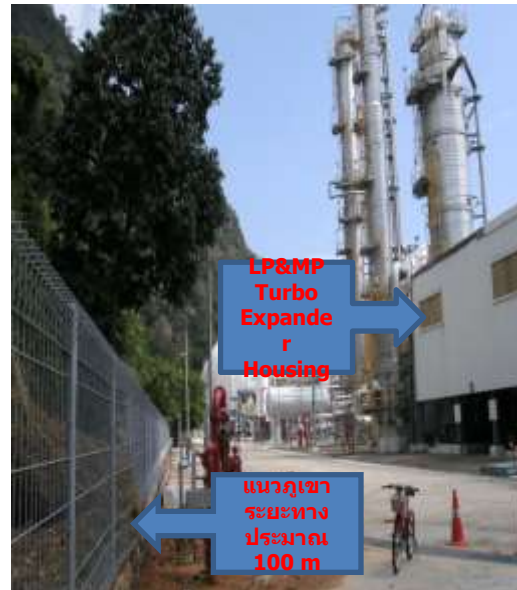
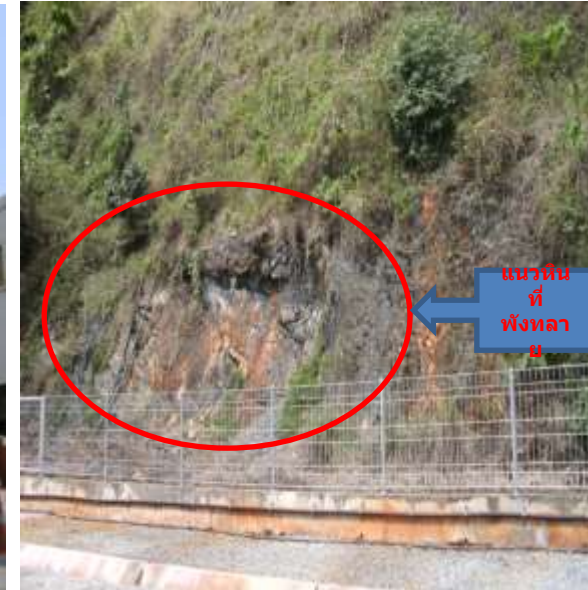
สภาพของปัญหา จากการที่มีปริมาณน้ำฝนจำนวนมากตกมายังแนวสันเขารอบโรงแยกก๊าซธรรมชาติชนอมทำให้ชั้นดินมีการอิ่มตัวของน้ำฝนส่งผลให้กำลังรับแรงเฉือนลดลงจึงเกิดการสไลด์พังทลายของชั้นดินและก้อนหินจากสันเขาลงมาทับถมในเขตพื้นที่กระบวนการผลิตของโรงแยกก๊าซธรรมชาติชนอมจำนวน 3 จุดระยะแนวประมาณ 10 เมตร นอกจากนี้จากการ สไลด์ของหน้าดินทำให้เกิดปัญหาความไม่มั่นคงของหินตามแนวสันเขาเนื่องจากดินที่ยึดได้ไหลลงซึ่งมีโอกาที่จะเกิดหินพังทลายได้

สภาพการพังทลายของดินและหินเข้ามาทับถมในพื้นที่กระบวนการผลิต

แนวทางแก้ไข จัดทำระบบกันการพังทลายของชั้นดินและหินตลอดแนวพังทลาย

- 1.ทำการเจาะไหลเขาตามแนวลาดเพื่อฝังเหล็กยึด (Soil Nail) เพื่อเพิ่มการรับแรงเฉือนของชั้นดินและเพิ่มระบบรางระบายน้ำฝนเพื่อลดปัญหาการอุ้มน้ำของชั้นดิน
- 2.จัดทำกำแพง Concrete กันดินพังทลายเข้าสู่ Process Area และ กำแพง Concrete เพื่อป้องกันหินตกจากภูเขา บริเวณ LPG Sphere
- 3.ปรับปรุงระบบรางระบายน้ำฝนภายในกระบวนการผลิต,เพิ่มรางระบาย by pass ลงสู่ทะเล
4. ทำการฉีด Concrete ผิวหน้าชั้นดินสำหรับ Slope ชั้นล่างและใช้ตาข่าย Galvanize คลุมผิวหน้าชั้นดินสำหรับ Slope ชั้นบน เพื่อยึดหน้าดินป้องกันการไถล
