## MEMORANDUM

หน่วยงานผู้ส่ง / From : \_\_\_\_\_ ส่วนวิศวกรรมกระบวนการผลิต โทร. 46232

เรื่อง / Subject : การศึกษากลไกการเกิด Particle FeS<sub>2</sub> เนื่องจากการกัดกร่อนใน Benfield Unit

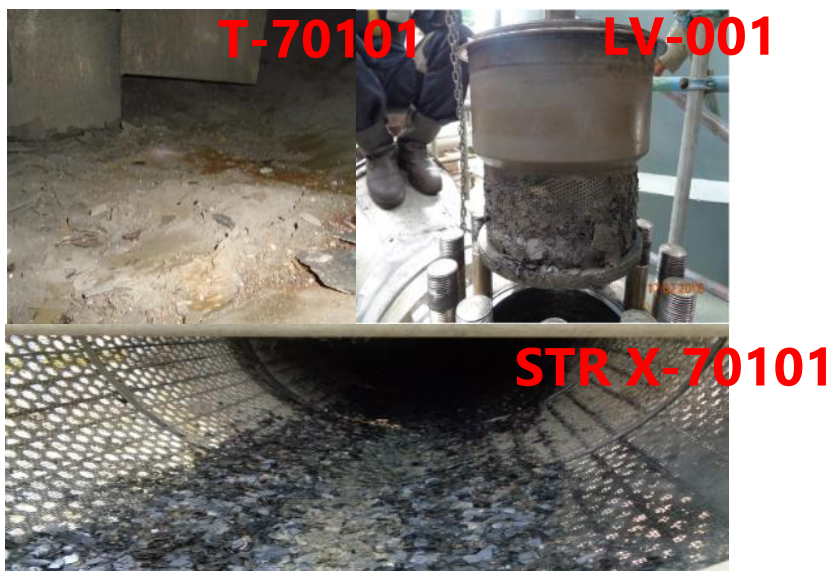
โรงแยกก๊าซธรรมชาติหน่วยที่ 1 มีหน่วยกำจัดก๊าซกรดคือ Benfield Unit และมีการตรวจพบการอุดตันที่ระบบที่วาล์ว LV-001 และ Strainer ของ X-70101 อยู่บ่อยครั้งดังรูปที่ 1 อันเนื่องมาจากมีเศษ Particle ที่หลุดร่วงมาจาก Benfield Wash Column (T-70101) ส่งผลโรงแยกก๊าซธรรมชาติหน่วยที่ 1 ไม่สามารถเดินเครื่องเพื่อกำจัด CO<sub>2</sub> ได้ จึงมีการหยุดเดินเครื่องเพื่อทำความสะอาดอุปกรณ์ดังกล่าวส่งผลให้สูญเสียรายได้ประมาณวันละ 7,500,000 บาท/Train ในช่วงที่หยุดเดินเครื่องเพื่อทำความสะอาด หน่วยงานพ. ได้ทำการศึกษากลไกการเกิดของ Particle ดังกล่าวเพื่อหาแนวทางในการยับยั้งและป้องกันต่อไป

**รูปที่ 1** การถอดตันที่ระบบที่วาล์ว LV-001 และ Strainer ของ X-70101

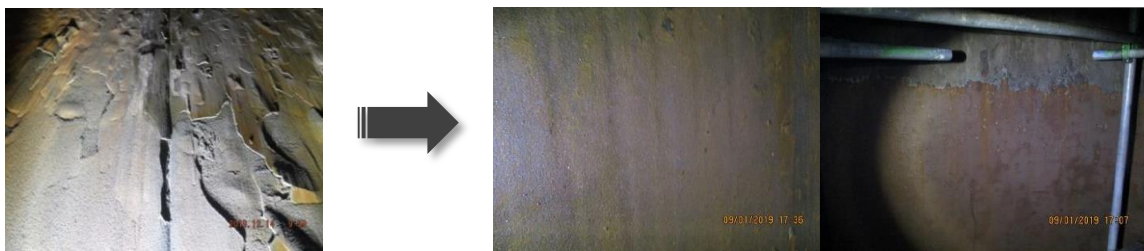
รูปที่ 5 ผนังของหอ T-70101 ก่อนและหลังการทำ Grit Blasting

จากการประชุมร่วมกันกับหน่วยงาน วพ., บง. และ ตร. เพื่อหาข้อสรุปในการกำจัดแผ่นฟิล์ม  $\text{FeS}_2$  ที่ผนังของหอ T-70101 วิธีใช้สารละลายจึงไม่เหมาะสมเนื่องจากสารละลายที่ใช้อาจไปกัดกร่อนผนังของหอได้ ดังนั้นจึงกำจัดด้วยวิธี Grit Blasting โดยใช้ทรายไปขัดบริเวณผนังของหอที่มีแผ่นฟิล์มติดอยู่ ซึ่งหลังจากการขัดผนังของหอมีความสะอาดและเรียบเนียนดังรูปที่ 5

แนวทางแก้ไข : ปัจจุบันหน่วยงาน บง. ได้ทำ Grit Blasting ที่ผนังของหอ T-70101 เพื่อเอาฟิล์ม  $\text{FeS}_2$  ออก
